# Rapport de Repérage des matériaux et produits contenant de l'amiante avant réalisation de travaux dans un immeuble bâti

Numéro de dossier : MA2112046544  
Date d'intervention : 08/02/2022

25LAT0401  
235 RUE LT MOISANT (BAT F)  
(25LAT0401)  
77190 DAMMARIE LES LYS  
Bat. 235; Etage 4; Porte 401  
Lot numéro 25LAT0401,

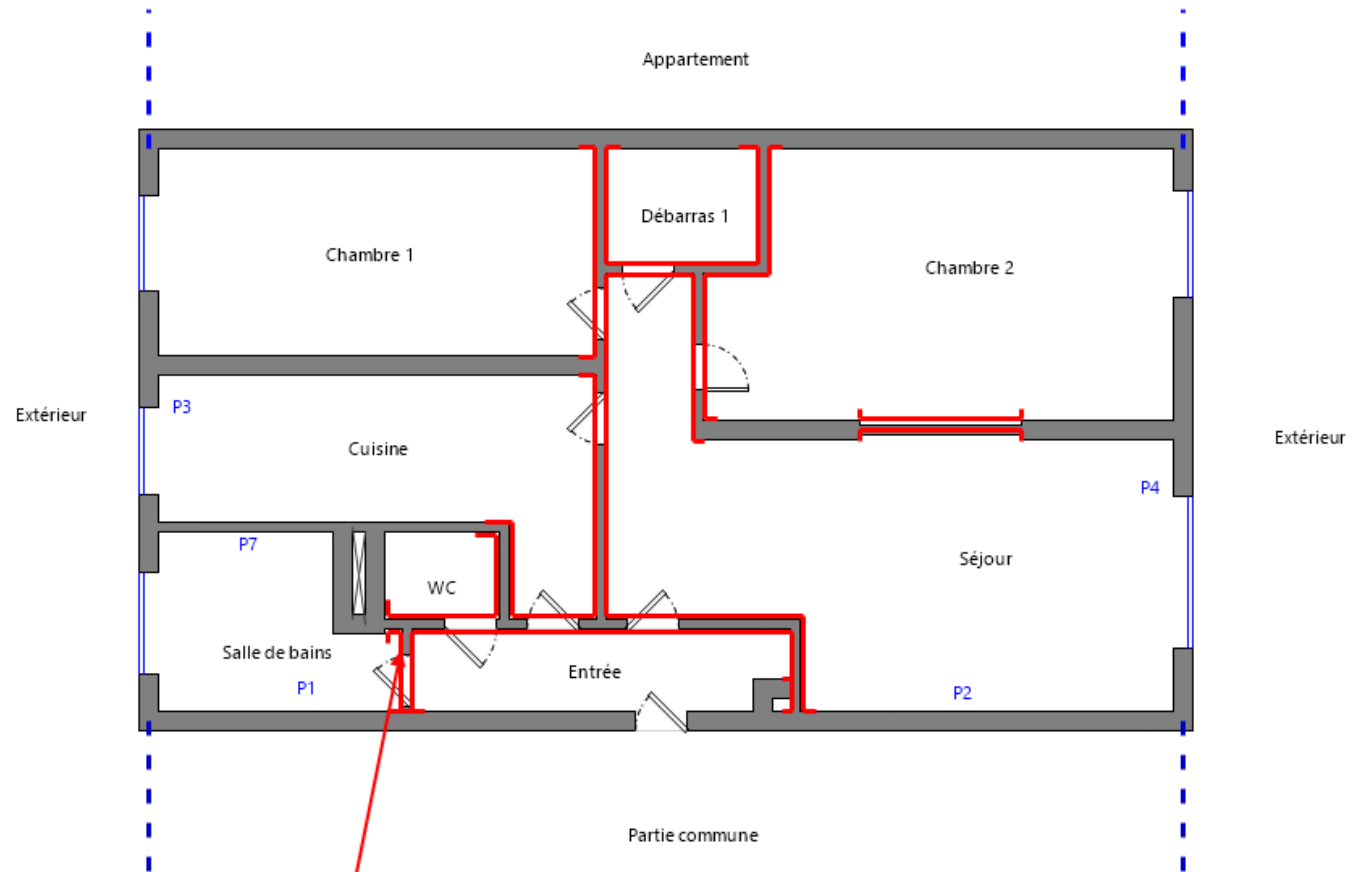
**a** M001 Couche1: + Couche2: Peinture décorative (pailletées, gouttelettes, ...) + Couche3: Enduit de jointoiement des plaques de plâtre + Couche4: Bande + Couche5: plaques de plâtre

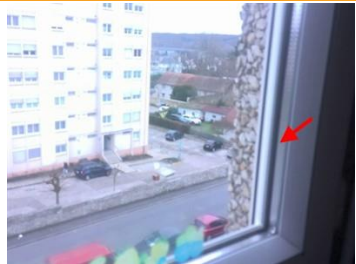
ZPSO007 : Joint de mastic de vitrage						
Niveau : 4ème étage Porte 401						
Localisation	n° de sondage	Zone	Prélèvement effectué / Sondage et extension	Echantillon	Analyse	Photo
Salle de bains	1	Fenêtres	Sondage et extension de la ZPSO du ou des prélèvement(s) : P012, P013	<u>Identifiant:</u> ZPSO007 <u>Echantillon:</u> MA2112046544/P012, réf. labo.: 22RI006719-008 MA2112046544/P013, réf. labo.: 22RI006719-009 <u>Description:</u> Joint de mastic de vitrage <u>Composant de la construction:</u> 2 - Parois verticales extérieures et Façades - Menuiseries extérieures <u>Partie à sonder:</u> Joint de mastic de vitrage <u>Justificatif:</u> Après analyse en laboratoire	<u>Analyse:</u> P012, P013	Idem photo : P012; P013
Cuisine	2	Fenêtres	Oui Cuisine : Fenêtres	<u>Identifiant:</u> ZPSO007 <u>Echantillon:</u> MA2112046544/P012, réf. labo.: 22RI006719-008 MA2112046544/P013, réf. labo.: 22RI006719-009 <u>Description:</u> Joint de mastic de vitrage <u>Composant de la construction:</u> 2 - Parois verticales extérieures et Façades - Menuiseries extérieures <u>Partie à sonder:</u> Joint de mastic de vitrage <u>Justificatif:</u> Après analyse en laboratoire	<u>Analyse:</u> P012 <u>Partie analysée par le laboratoire:</u> - Matériau souple de type joint (gris) : Absence d'amiante

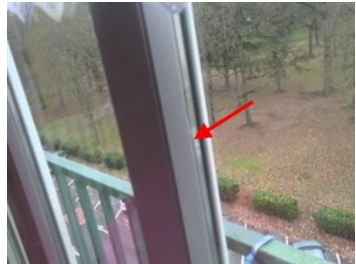
Séjour	5	Fenêtres	Oui Séjour : Fenêtres	<p><u>Identifiant:</u> ZPSO007</p> <p><u>Echantillon:</u> MA2112046544/P012, réf. labo.: 22RI006719-008 MA2112046544/P013, réf. labo.: 22RI006719-009</p> <p><u>Description:</u> Joint de mastic de vitrage</p> <p><u>Composant de la construction:</u> 2 - Parois verticales extérieures et Façades - Menuiseries extérieures</p> <p><u>Partie à sonder:</u> Joint de mastic de vitrage</p> <p><u>Justificatif:</u> Après analyse en laboratoire</p>	<p><u>Analyse:</u> P013</p> <p><u>Partie analysée par le laboratoire:</u> - Matériau souple de type joint (gris) : Absence d'amiante</p>

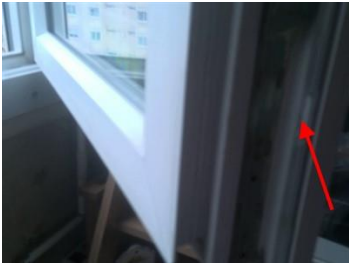
Localisation	n° de sondage	Zone	Prélèvement effectué / Sondage et extension	Echantillon	Analyse	Photo
Salle de bains	1	Fenêtres	Sondage et extension de la ZPSO du ou des prélèvement(s) : P014, P015	<p><u>Identifiant:</u> ZPSO008</p> <p><u>Echantillon:</u> MA2112046544/P014, réf. labo.: 22RI006719-010 MA2112046544/P015, réf. labo.: 22RI006719-011</p> <p><u>Description:</u> Joint de friction</p> <p><u>Composant de la construction:</u> 2 - Parois verticales extérieures et Façades - Menuiseries extérieures</p> <p><u>Partie à sonder:</u> Garniture de friction sur fenêtres</p> <p><u>Justificatif:</u> Après analyse en laboratoire</p>	<p><u>Analyse:</u> P014, P015</p>	Idem photo : P014; P015
Cuisine	2	Fenêtres	Oui Cuisine : Fenêtres	<p><u>Identifiant:</u> ZPSO008</p> <p><u>Echantillon:</u> MA2112046544/P014, réf. labo.: 22RI006719-010 MA2112046544/P015, réf. labo.: 22RI006719-011</p> <p><u>Description:</u> Joint de friction</p> <p><u>Composant de la construction:</u> 2 - Parois verticales extérieures et Façades - Menuiseries extérieures</p> <p><u>Partie à sonder:</u> Garniture de friction sur fenêtres</p> <p><u>Justificatif:</u> Après analyse en laboratoire</p>	<p><u>Analyse:</u> P014</p> <p><u>Partie analysée par le laboratoire:</u> - Matériau souple de type joint (gris) : Absence d'amiante</p>

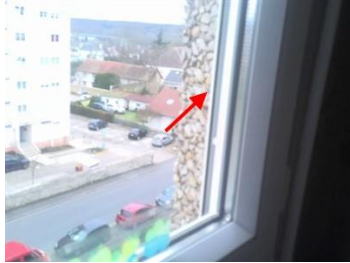
Localisation	n° de sondage	Zone	Prélèvement effectué / Sondage et extension	Echantillon	Analyse	Photo
Salle de bains	1	Fenêtres	Sondage et extension de la ZPSO du ou des prélèvement(s) : P017	<p><u>Identifiant:</u> ZPSO009</p> <p><u>Echantillon:</u> MA2112046544/P016, réf. labo.: 22RI006719-012 MA2112046544/P017, réf. labo.: 22RI006719-013</p> <p><u>Description:</u> Joint d'étanchéité entre menuiserie et structure</p> <p><u>Composant de la construction:</u> 2 - Parois verticales extérieures et Façades - Menuiseries extérieures</p> <p><u>Partie à sonder:</u> Joint d'étanchéité entre menuiserie et structure</p> <p><u>Justificatif:</u> Après analyse en laboratoire</p>	<p><u>Analyse:</u> P016, P017</p>	Idem photo : P017
Cuisine	2	Fenêtres	Oui Cuisine : Fenêtres	<p><u>Identifiant:</u> ZPSO009</p> <p><u>Echantillon:</u> MA2112046544/P016, réf. labo.: 22RI006719-012 MA2112046544/P017, réf. labo.: 22RI006719-013</p> <p><u>Description:</u> Joint d'étanchéité entre menuiserie et structure</p> <p><u>Composant de la construction:</u> 2 - Parois verticales extérieures et Façades - Menuiseries extérieures</p> <p><u>Partie à sonder:</u> Joint d'étanchéité entre menuiserie et structure</p> <p><u>Justificatif:</u> Après analyse en laboratoire</p>	<p><u>Analyse:</u> P016</p> <p><u>Partie analysée par le laboratoire:</u> - Matériau (pulvérulent) (gris) ; matériau souple de type joint (blanc) : Absence d'amiante</p>

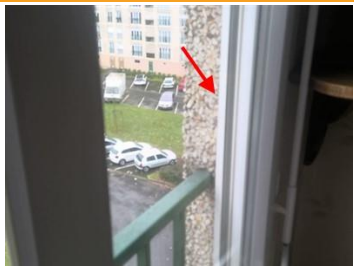
Chambre 2	4	Fenêtres	Sondage et extension de la ZPSO du ou des prélèvement(s) : P017	<p><u>Identifiant:</u> ZPSO009</p> <p><u>Echantillon:</u> MA2112046544/P016, réf. labo.: 22RI006719-012 MA2112046544/P017, réf. labo.: 22RI006719-013</p> <p><u>Description:</u> Joint d'étanchéité entre menuiserie et structure</p> <p><u>Composant de la construction:</u> 2 - Parois verticales extérieures et Façades - Menuiseries extérieures</p> <p><u>Partie à sonder:</u> Joint d'étanchéité entre menuiserie et structure</p> <p><u>Justificatif:</u> Après analyse en laboratoire</p>	<p><u>Analyse:</u> P016, P017</p>	Idem photo : P017
Séjour	5	Fenêtres	Oui Séjour : Fenêtres	<p><u>Identifiant:</u> ZPSO009</p> <p><u>Echantillon:</u> MA2112046544/P016, réf. labo.: 22RI006719-012 MA2112046544/P017, réf. labo.: 22RI006719-013</p> <p><u>Description:</u> Joint d'étanchéité entre menuiserie et structure</p> <p><u>Composant de la construction:</u> 2 - Parois verticales extérieures et Façades - Menuiseries extérieures</p> <p><u>Partie à sonder:</u> Joint d'étanchéité entre menuiserie et structure</p> <p><u>Justificatif:</u> Après analyse en laboratoire</p>	<p><u>Analyse:</u> P017</p> <p><u>Partie analysée par le laboratoire:</u> - Matériau (pulvérulent) (gris) ; matériau souple de type joint (blanc) : Absence d'amiante</p>

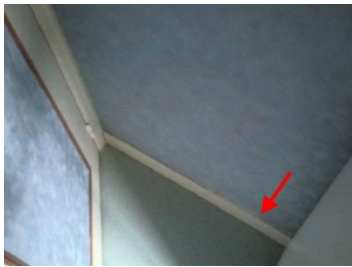
Salle de bains	3	Mur porteur	Oui Salle de bains : Mur porteur	<p><u>Identifiant:</u> ZPSO001</p> <p><u>Echantillon:</u> MA2112046544/P001, réf. labo.: 22RI006719-001 MA2112046544/P002, réf. labo.: 22RI006719-002</p> <p><u>Description:</u> Couche1: Peinture + Couche2: Enduit à base de plâtre lissé ou taloché</p> <p><u>Composant de la construction:</u> 3 - Parois verticales intérieures - Revêtements de murs, poteaux, cloisons, gaines, coffres + 3 - Parois verticales intérieures - Murs et cloisons maçonnés</p> <p><u>Partie à sonder:</u> Couche1: Peinture + Couche2: Enduit à base de plâtre lissé ou taloché</p> <p><u>Justificatif:</u> Après analyse en laboratoire</p>	<p><u>Analyse:</u> P001</p> <p><u>Partie analysée par le laboratoire:</u> - Phase 2 Matériau souple fibreux de type papier, carton (marron) ; matériau de type système d'enduit peinture (beige) ; matériau dur de type mortier, béton, chape (gris) Absence d'amiante</p>

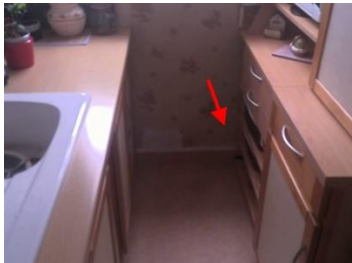
Localisation	n° de sondage	Zone	Prélèvement effectué / Sondage et extension	Echantillon	Analyse	Photo
Salle de bains	1	Mur donnant sur extérieur	Sondage et extension de la ZPSO du ou des prélèvement(s) : P003, P004	<p><u>Identifiant:</u> ZPSO002</p> <p><u>Echantillon:</u> MA2112046544/P003, réf. labo.: 22RI006719-003 MA2112046544/P004, réf. labo.: 22RI006719-004</p> <p><u>Description:</u> Peinture + Enduit à base de plâtre</p> <p><u>Composant de la construction:</u> 3 - Parois verticales intérieures - Murs et cloisons maçonnés</p> <p><u>Partie à sonder:</u> Peinture + Enduit à base de plâtre</p> <p><u>Justificatif:</u> Après analyse en laboratoire</p>	<p><u>Analyse:</u> P003, P004</p>	Idem photo : P003; P004
Cuisine	2	Mur donnant sur extérieur	Oui Cuisine : Mur donnant sur extérieur	<p><u>Identifiant:</u> ZPSO002</p> <p><u>Echantillon:</u> MA2112046544/P003, réf. labo.: 22RI006719-003 MA2112046544/P004, réf. labo.: 22RI006719-004</p> <p><u>Description:</u> Peinture + Enduit à base de plâtre</p> <p><u>Composant de la construction:</u> 3 - Parois verticales intérieures - Murs et cloisons maçonnés</p> <p><u>Partie à sonder:</u> Peinture + Enduit à base de plâtre</p> <p><u>Justificatif:</u> Après analyse en laboratoire</p>	<p><u>Analyse:</u> P003</p> <p><u>Partie analysée par le laboratoire:</u> - Phase 2 Matériau fibreux de type papier peint (beige) ; matériau de type système d'enduit peinture (jaune) ; matériau dur de type mortier, béton, chape (gris) Absence d'amiante</p>

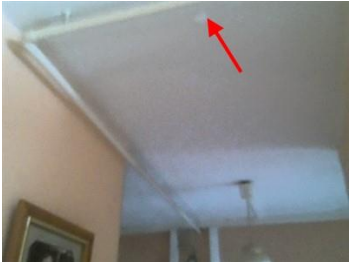
Salle de bains	3	Plafond	Sondage et extension de la ZPSO du ou des prélèvement(s) : P010, P011	<p><u>Identifiant:</u> ZPSO006 <u>Echantillon:</u> MA2112046544/P010, réf. labo.: 22RI006719-006 MA2112046544/P011, réf. labo.: 22RI006719-007 <u>Description:</u> Peinture + Enduit à base de plâtre <u>Composant de la construction:</u> 4 - Plafonds et faux plafonds - Plafonds <u>Partie à sonder:</u> Peinture + Enduit à base de plâtre <u>Justificatif:</u> Après analyse en laboratoire</p>	<p><u>Analyse:</u> P010, P011</p>	Idem photo : P010; P011
Cuisine	4	Plafond	Oui Cuisine : Plafond	<p><u>Identifiant:</u> ZPSO006 <u>Echantillon:</u> MA2112046544/P010, réf. labo.: 22RI006719-006 MA2112046544/P011, réf. labo.: 22RI006719-007 <u>Description:</u> Peinture + Enduit à base de plâtre <u>Composant de la construction:</u> 4 - Plafonds et faux plafonds - Plafonds <u>Partie à sonder:</u> Peinture + Enduit à base de plâtre <u>Justificatif:</u> Après analyse en laboratoire</p>	<p><u>Analyse:</u> P010 <u>Partie analysée par le laboratoire:</u> - Matériau de type système d'enduit peinture (beige) ; matériau (pulvérulent) (gris) : Absence d'amiante</p>
