Rapport de Repérage Amiante avant réalisation de travaux dans un immeuble bâti

Numéro de dossier : MA2112046547
Date d'intervention : 13/01/2022

25LAU0002
251 RUE LT MOISANT (BAT F) (25LAU0002)
77190 DAMMARIE LES LYS
BAT 251 ; RDC ; Porte 2
Lot numéro 25LAU0002

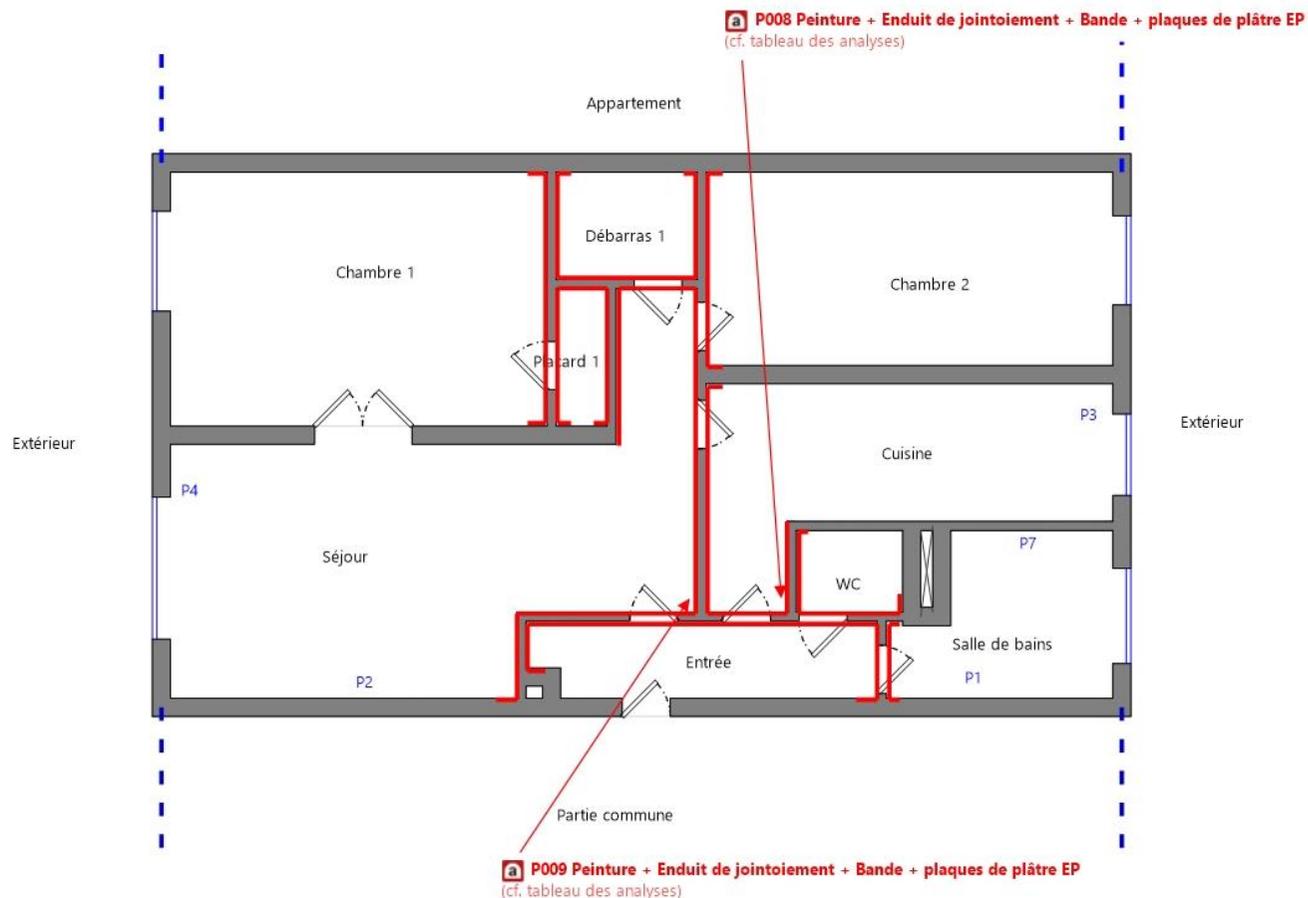
Murs

Planche de repérage des matériaux et produits amiantés
Affaire	MA2112046547
Opération	BENDERDOUCH ala eddine
Site	25LAU0002
	251 RUE LT MOISANT (BAT F) (25LAU0002)
	77190 DAMMARIÉ LES LYS
Date de réalisation	24/01/2022
Matériaux et produits contenant de l'amiante	
	Surface amianté
	Linéaire / paroi amianté (type 1)
	Linéaire / paroi amianté (type 2)
	Conduit amianté
Sondages destructifs / Prélèvements	
	Px Prélèvement Positif
	Px Prélèvement négatif
	S Sondage destructif
Types de murs	
	Mur Porteur
	Mur Cloison (type 1)
	Mur Cloison (type 2)
	Gaine technique
Éléments ou pièces non visités	
	Local non visité
	Élément non visité

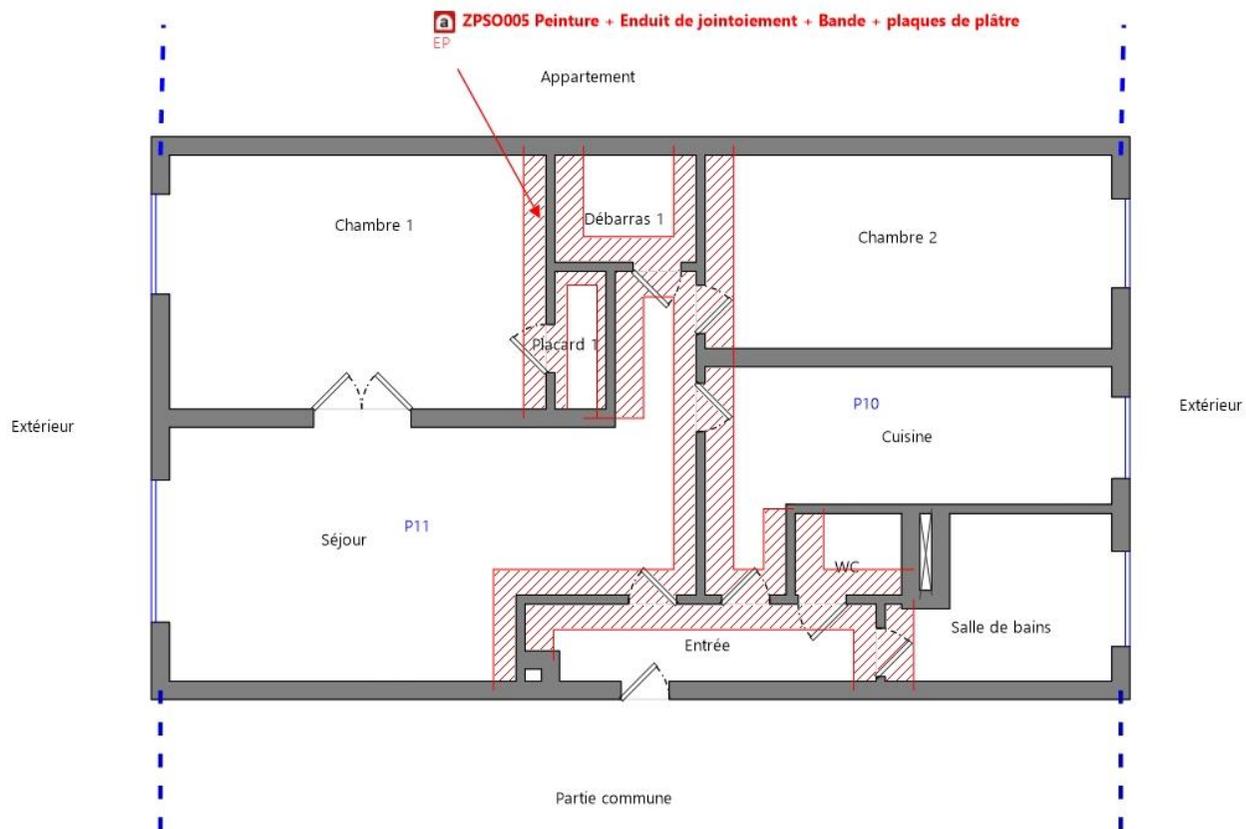
Plafonds

Planche de repérage des matériaux et produits amiantés
Affaire	MA2112046547
Opération	BENDERDOUCH ala eddine
Site	25LAU0002
	251 RUE LT MOISANT (BAT F) (25LAU0002)
	77190 DAMMARIÉ LES LYS
Date de réalisation	24/01/2022
Matériaux et produits contenant de l'amiante	
	Surface amianté
	Linéaire / paroi amianté (type 1)
	Linéaire / paroi amianté (type 2)
	Conduit amianté
Sondages destructifs / Prélèvements	
	Prélèvement Positif
	Prélèvement négatif
	Sondage destructif
Types de murs	
	Mur Porteur
	Mur Cloison (type 1)
	Mur Cloison (type 2)
	Gaine technique
Éléments ou pièces non visités	
	Local non visité
	Élément non visité

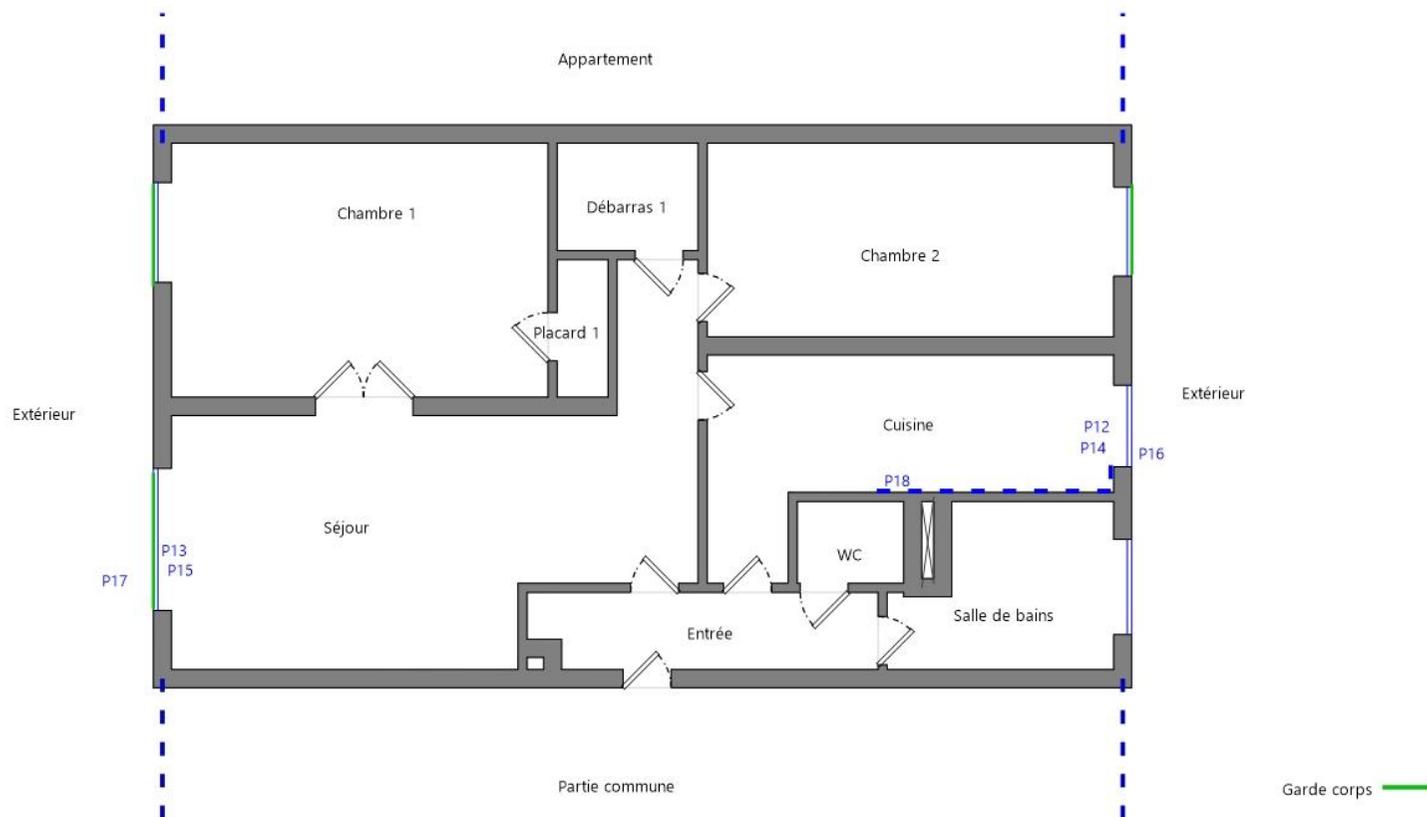
Equipment

Planche de repérage des matériaux et produits amiantés
Affaire	MA2112046547
Opération	BENDERDOUCH ala eddine
Site	25LAU0002
	251 RUE LT MOISANT (BAT F) (25LAU0002)
	77190 DAMMARIÉ LES LYS
Date de réalisation	24/01/2022
Matériaux et produits contenant de l'amiante	
	Surface amianté
	Linéaire / paroi amianté (type 1)
	Linéaire / paroi amianté (type 2)
	Conduit amianté
Sondages destructifs / Prélèvements	
	Prélèvement Positif
	Prélèvement négatif
	Sondage destructif
Types de murs	
	Mur Porteur
	Mur Cloison (type 1)
	Mur Cloison (type 2)
	Gaine technique
Éléments ou pièces non visités	
	Local non visitée
	Élément non visité

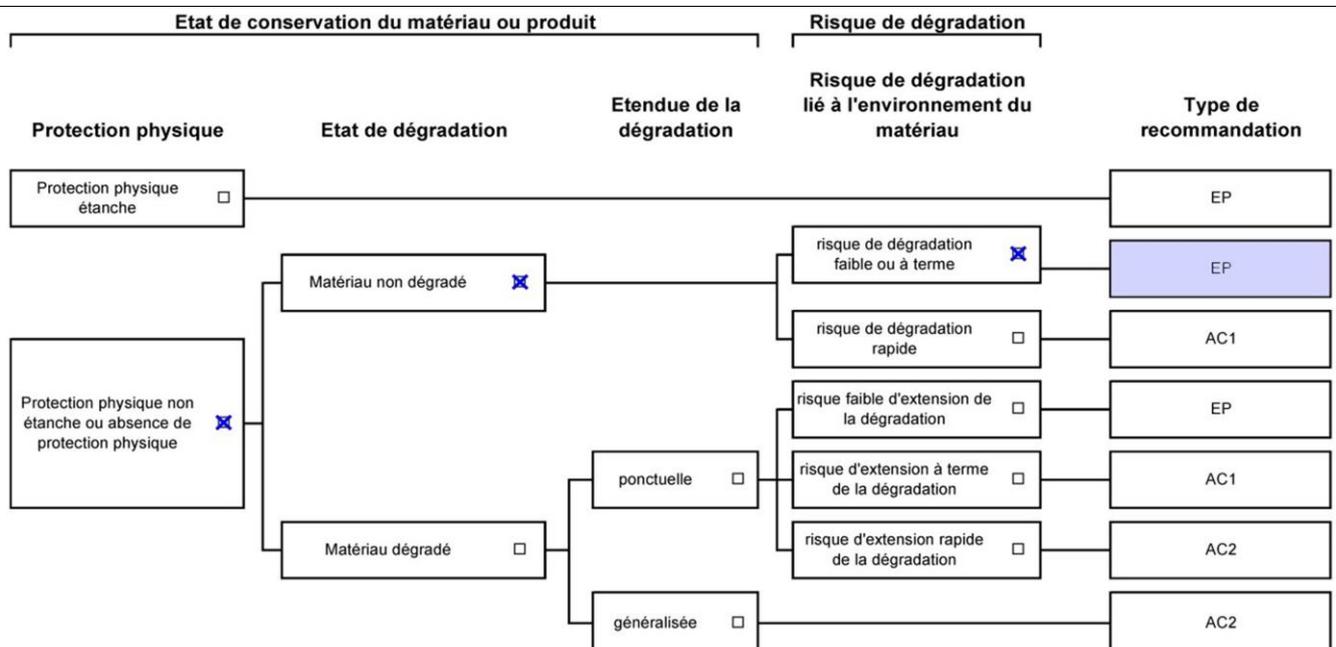
Matériau : Peinture + Enduit de jointoiment + Bande + plaques de plâtre

Résultat EP (Z-III-RF)
