# Rapport de Repérage Amiante avant réalisation de travaux dans un immeuble bâti

Numéro de dossier : MA2112046543  
Date d'intervention : 13/01/2022

25LAU0102  
251 RUE LT MOISANT (BAT F)  
(25LAU0102)  
77190 DAMMARIE LES LYS  
Bat.251 ; Etage 1 ; Porte102

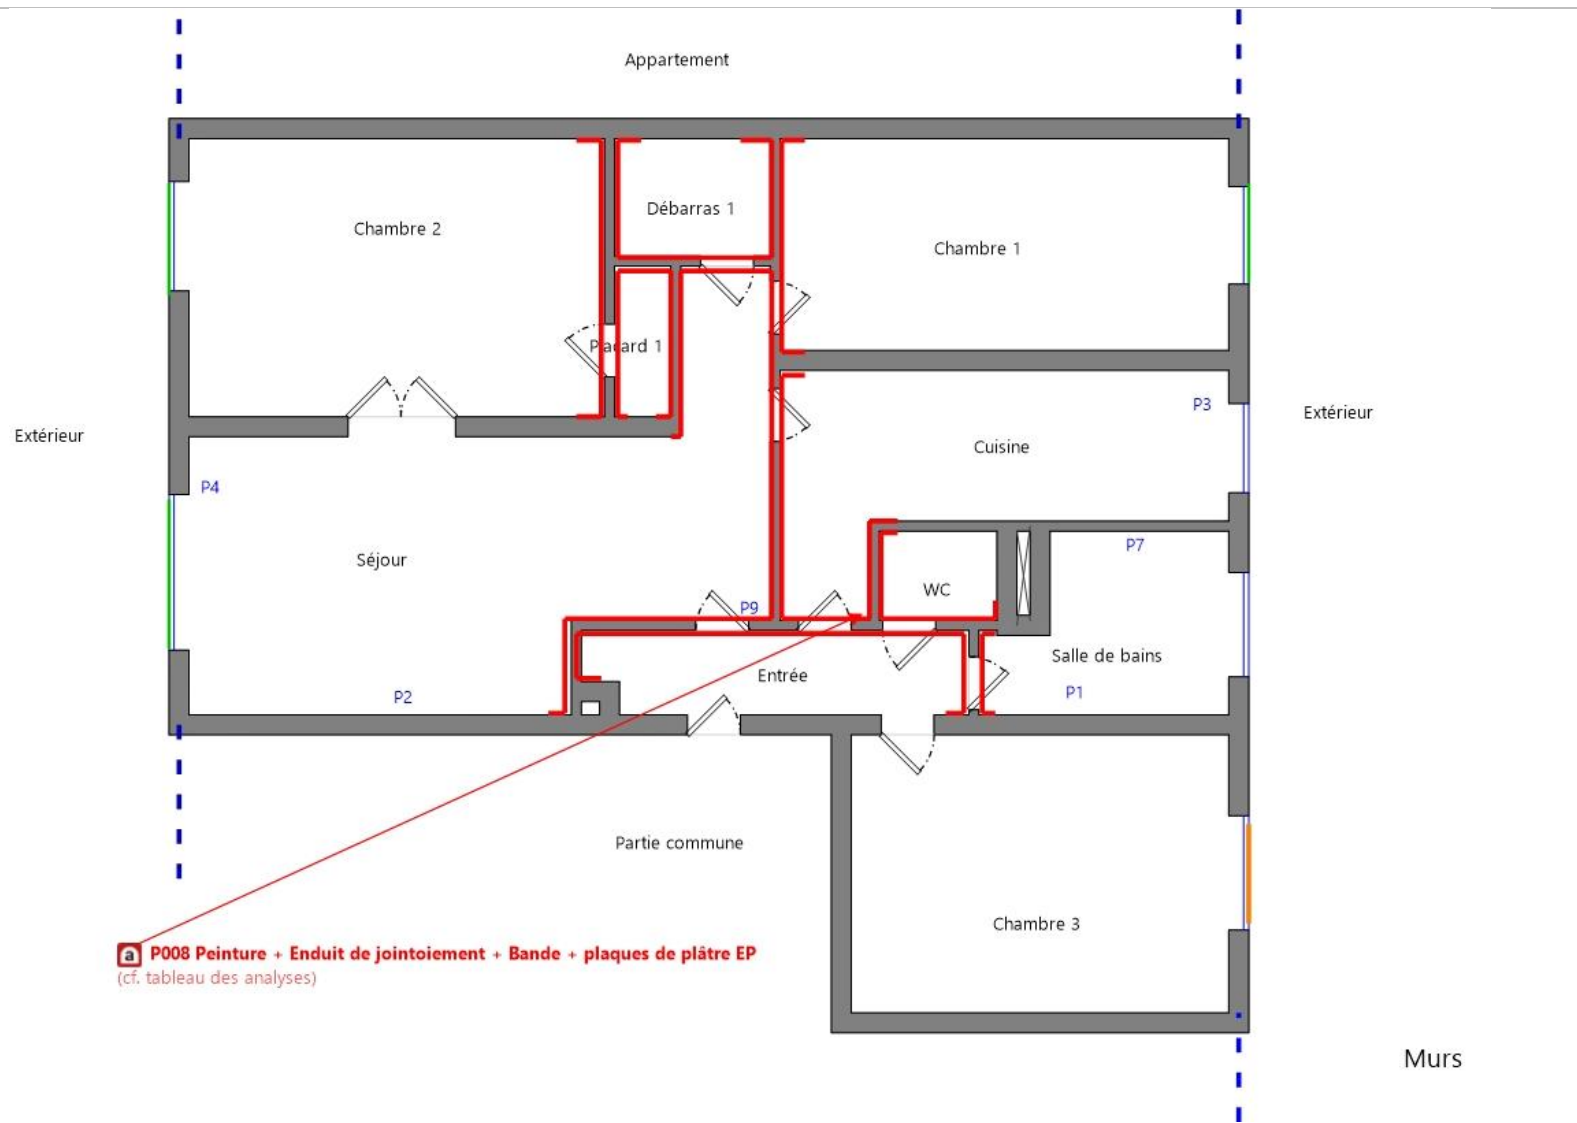
| ZPSO | Niveau | Localisation | Zone | Description du prélèvement réalisé | Surface indicative |
|---|---|---|---|---|---|
| ZPSO005 | 1er étage Porte 102 | Entrée; WC; Salle de bains; Cuisine; Chambre 1; Chambre 2; Placard 1; Séjour; Debarras 1 | Cloisons avec liaisons sur murs et plafonds | <p><u>Analyse : P008</u></p> <p>- Phase 2 Matériau de type peinture (de différentes couleurs) ; matériau semi-dur de type enduit (blanc) ; matériau souple fibreux de type papier, carton (beige) ; matériau semi-dur (blanc) ; matériau souple fibreux de type papier, carton (gris) ; matériau semi-dur de type plâtre (blanc) (Présence d'amiante)</p> <p>- Phase 3 Matériau souple fibreux de type papier, carton (beige) (Absence d'amiante)</p> <p>- Phase 4 Matériau souple fibreux de type papier, carton (gris) (Absence d'amiante)</p> <p><u>Analyse : P009</u></p> <p>- Phase 2 Matériau de type maillage de fibres et liant (blanc) ; matériau de type peinture (jaune) ; matériau souple fibreux de type papier, carton (marron) ; matériau semi-dur de type plâtre (blanc) (Absence d'amiante)</p> <p>- Phase 3 Matériau souple fibreux de type papier, carton (marron) (Absence d'amiante)</p> | 82.6m2 |
| ZPSO006 | 1er étage Porte 102 | Entrée; WC; Salle de bains; Cuisine; Chambre 1; Chambre 2; Placard 1; Séjour; Debarras 1; Chambre 3 | Plafond | <p><u>Analyse : P010</u></p> <p>- Matériau de type peinture (de différentes couleurs) ; matériau semi-dur de type enduit (blanc) ; matériau semi-dur de type enduit (gris) (Absence d'amiante)</p> <p><u>Analyse : P011</u></p> <p>- Matériau de type peinture (blanc) ; matériau semi-dur de type enduit (beige) ; matériau semi-dur de type enduit (gris) (Présence d'amiante)</p> | 63.8m2 |

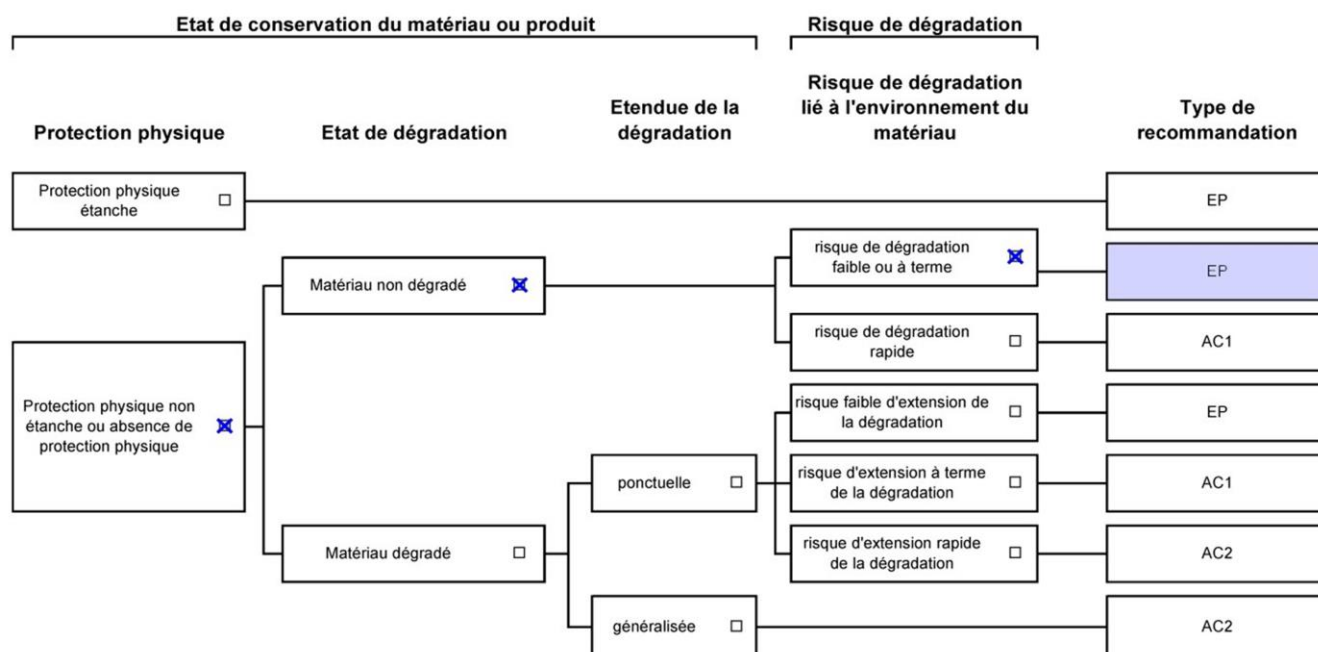
Matériau : Peinture + Enduit de jointoiement + Bande + plaques de plâtre

Résultat EP (Z-III-RF)

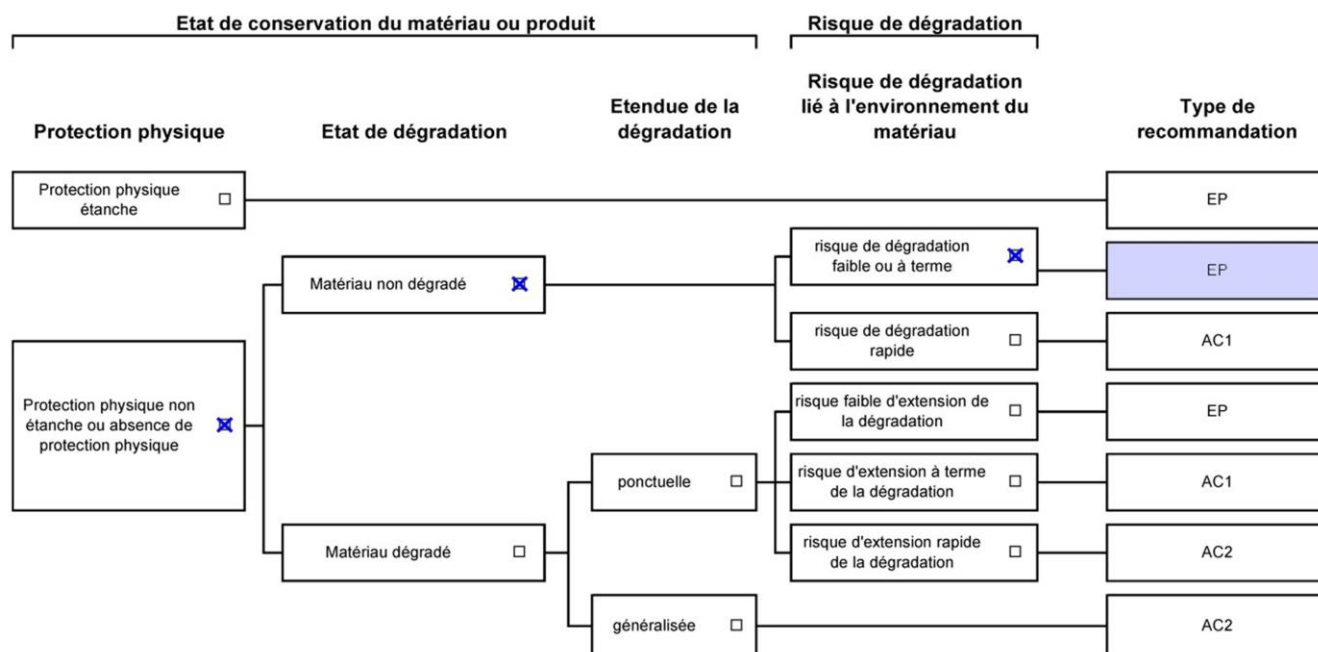
Matériau : Peinture + Enduit de jointoiement + Bande + plaques de plâtre

Résultat EP (Z-III-RF)

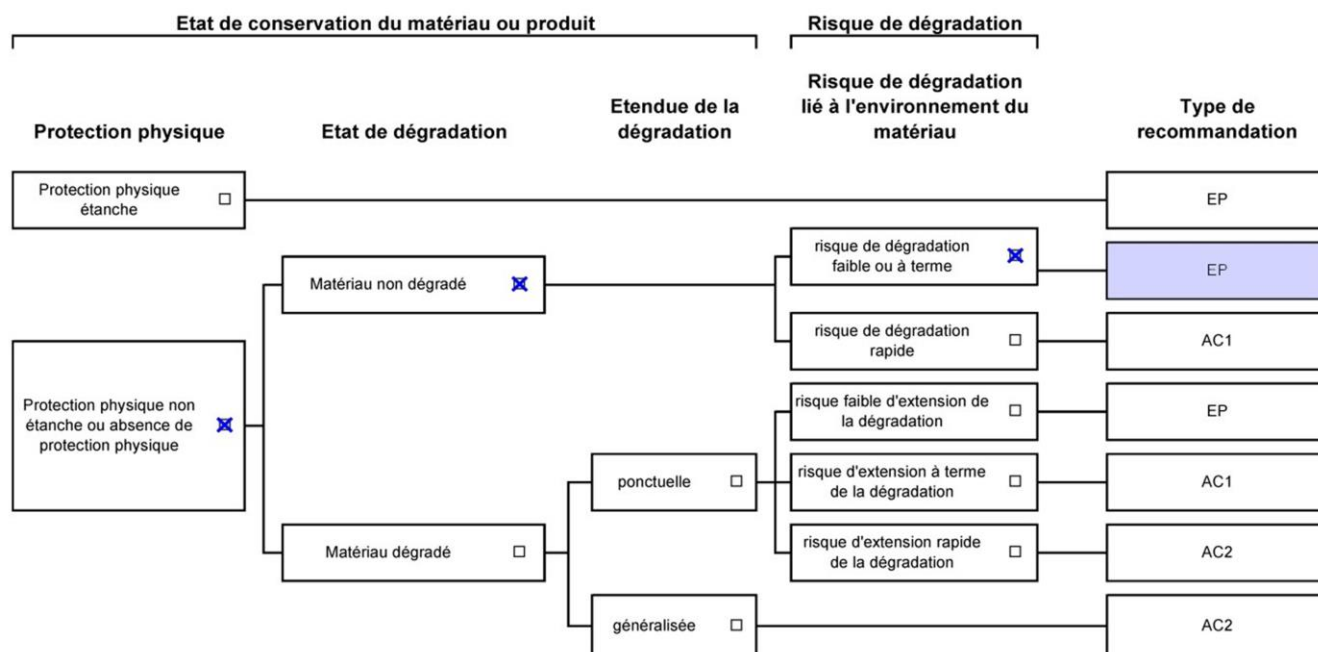
Matériau : Peinture + Enduit de jointoiement + Bande + plaques de plâtre

Résultat EP (Z-III-RF)

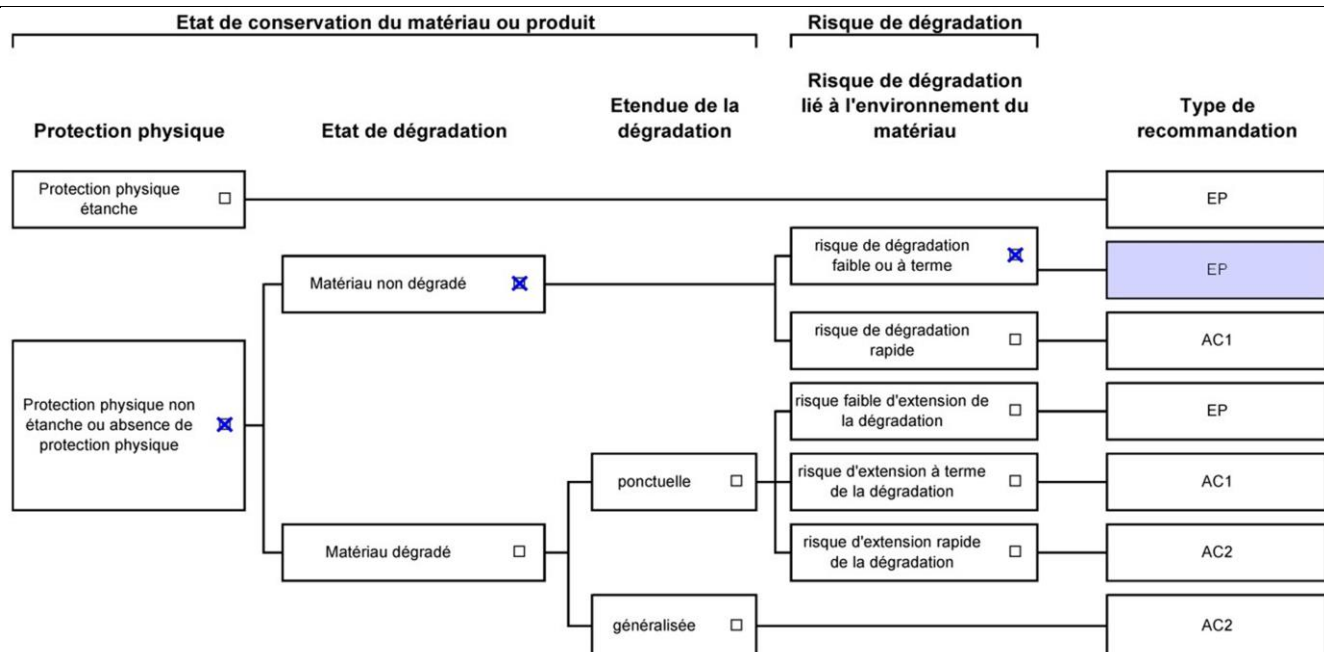
Matériau : Peinture + Enduit de jointoiement + Bande + plaques de plâtre

Résultat EP (Z-III-RF)
