Rapport de Repérage Amiante Avant réalisation de travaux dans un immeuble bâti

Numéro de dossier : 1310132RAAT
Date d'intervention : 25/02/2021

251 Rue Du LT Moisant
25LAU0401 (25LAU0401)
77190 Dammarie les Lys

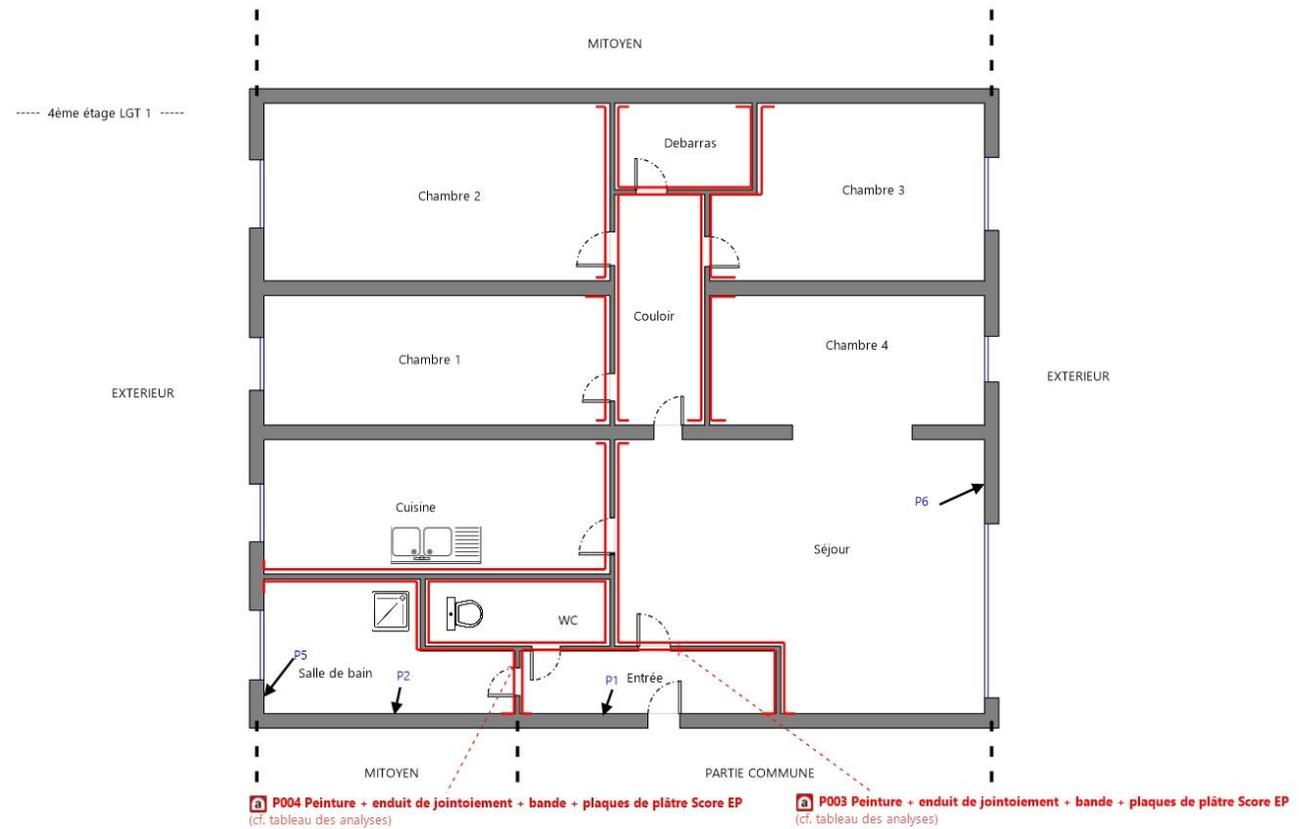
Planche de repérage des matériaux et produits amiantés
Affaire	1310132RAAT
Opération	Gaëtan BEDEL
Site	251 Rue Du LT Moisant 25LAU0401 (25LAU0401) 77190 Dammarie les Lys
Date de réalisation	10/03/2021
Matériaux et produits contenant de l'amiante	
	Surface amianté
	Linéaire / paroi amianté (type 1)
	Linéaire / paroi amianté (type 2)
	Conduit amianté
Sondages destructifs / Prélèvements	
	Px Prélèvement Positif
	Px Prélèvement négatif
	Sondage destructif
Types de murs	
	Mur Porteur
	Mur Cloison (type 1)
	Mur Cloison (type 2)
	Gaine technique
Éléments ou pièces non visités	
	Local non visitée
	Élément non visité

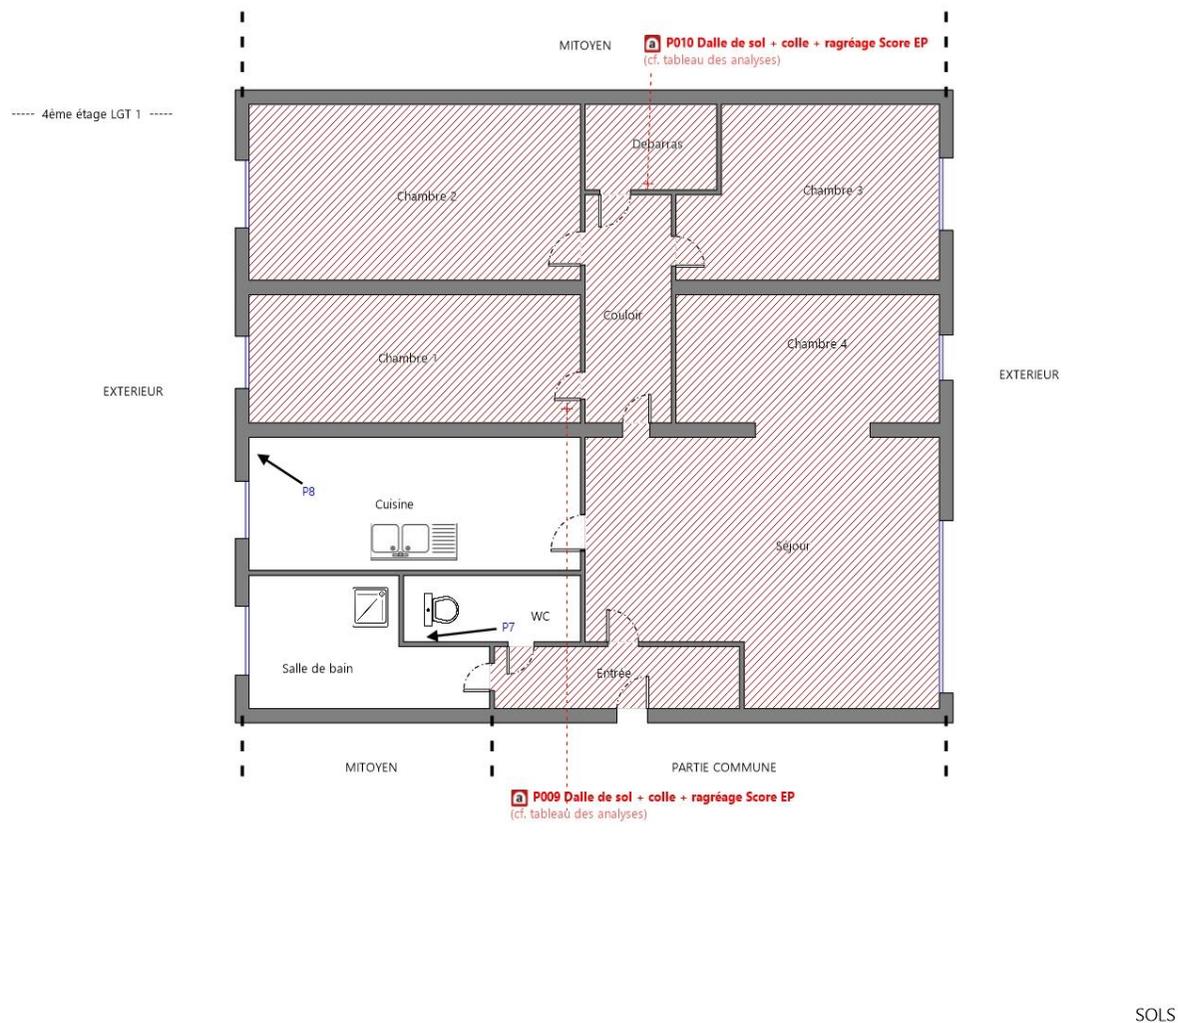
Planche de repérage des matériaux et produits amiantés
Affaire	1310132RAAT
Opération	Gaëtan BEDEL
Site	251 Rue Du LT Moisant 25LAU0401 (25LAU0401)
	77190
	Dammarie les Lys
Date de réalisation	10/03/2021
Matériaux et produits contenant de l'amiante	
	Surface amianté
	Linéaire / paroi amianté (type 1)
	Linéaire / paroi amianté (type 2)
	Conduit amianté
Sondages destructifs / Prélèvements	
	Prélèvement Positif
	Prélèvement négatif
	Sondage destructif
Types de murs	
	Mur Porteur
	Mur Cloison (type 1)
	Mur Cloison (type 2)
	Gaine technique
Eléments ou pièces non visités	
	Local non visitée
	Elément non visité

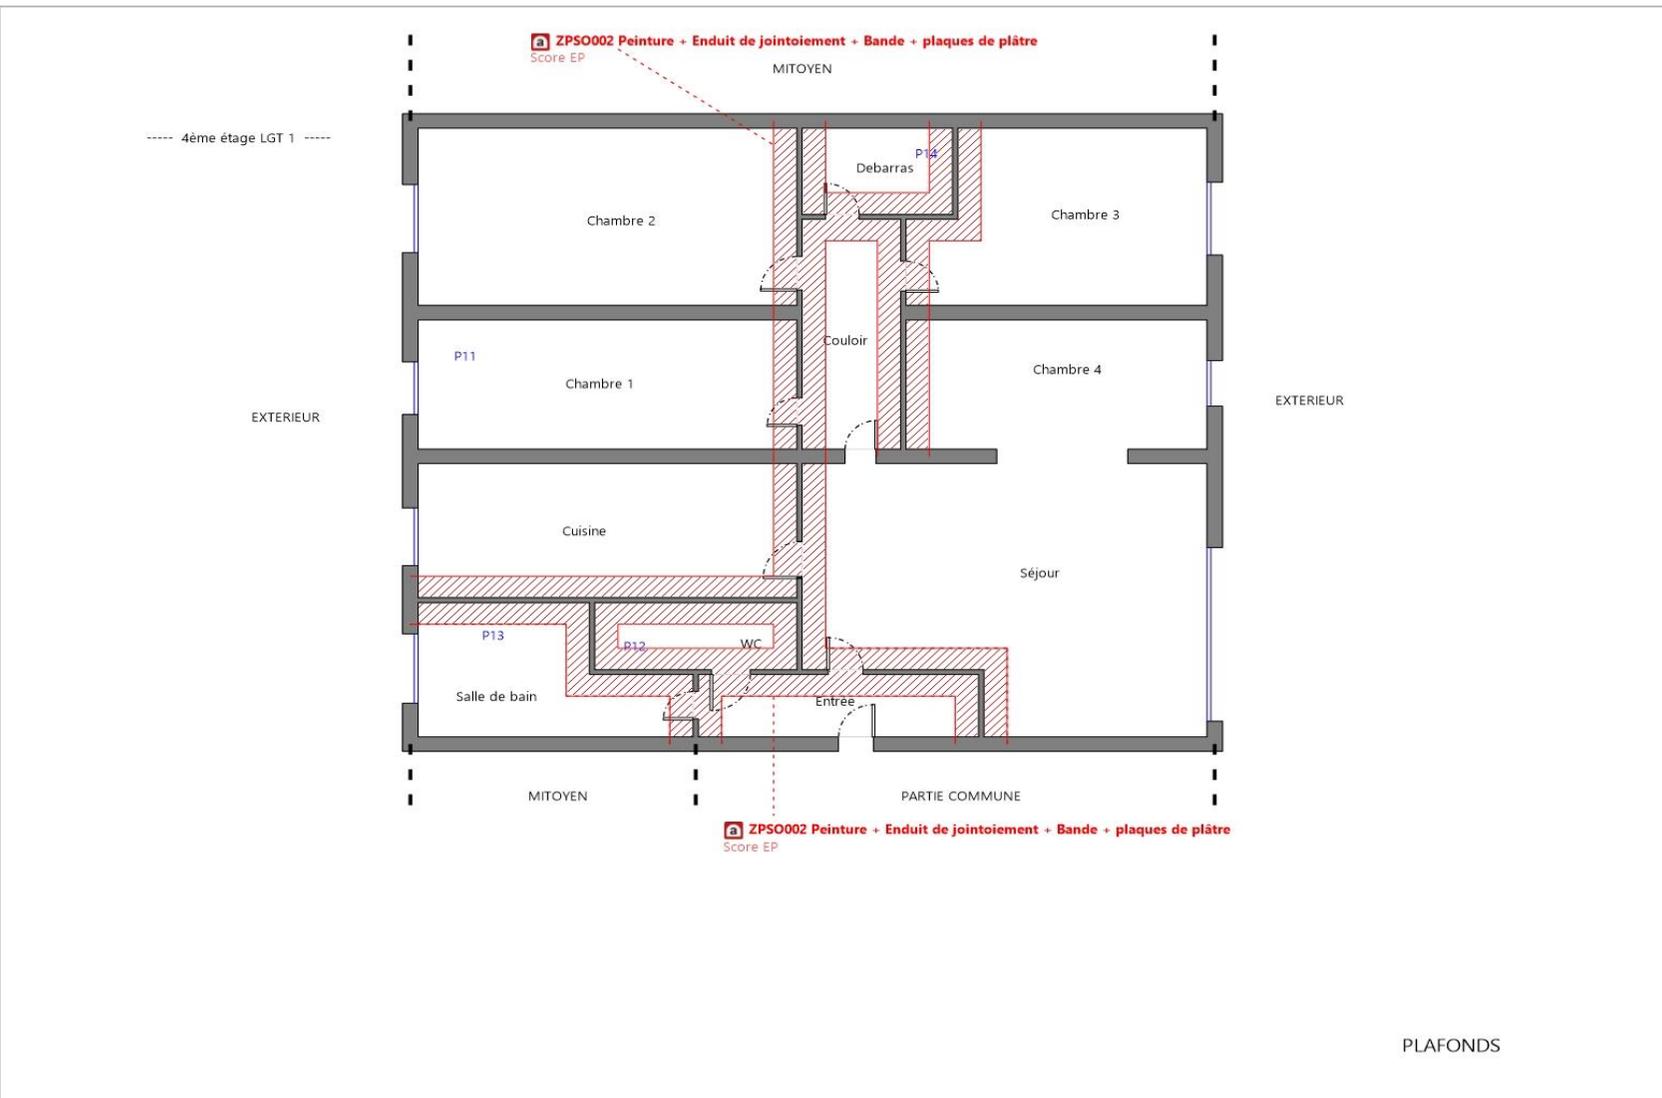
Planche de repérage des matériaux et produits amiantés
Affaire	1310132RAAT
Opération	Gaëtan BEDEL
Site	251 Rue Du LT Moisant 25LAU0401 (25LAU0401) 77190 Dammarie les Lys
Date de réalisation	10/03/2021
Matériaux et produits contenant de l'amiante	
	Surface amianté
	Linéaire / paroi amianté (type 1)
	Linéaire / paroi amianté (type 2)
	Conduit amianté
Sondages destructifs / Prélèvements	
	Prélèvement Positif
	Prélèvement négatif
	Sondage destructif
Types de murs	
	Mur Porteur
	Mur Cloison (type 1)
	Mur Cloison (type 2)
	Gaine technique
Eléments ou pièces non visités	
	Local non visitée
	Elément non visité
