# Rapport de Repérage des matériaux et produits contenant de l'amiante avant réalisation de travaux dans un immeuble bâti

Numéro de dossier : MA2112046510  
Date d'intervention : 09/02/2022

25LAV0002  
263 RUE LT MOISANT (BAT F)  
(25LAV0002)  
77190 DAMMARIE LES LYS  
Bat. 263 ; Etage RDC ; Porte 2  
Lot numéro 25LAV0002,

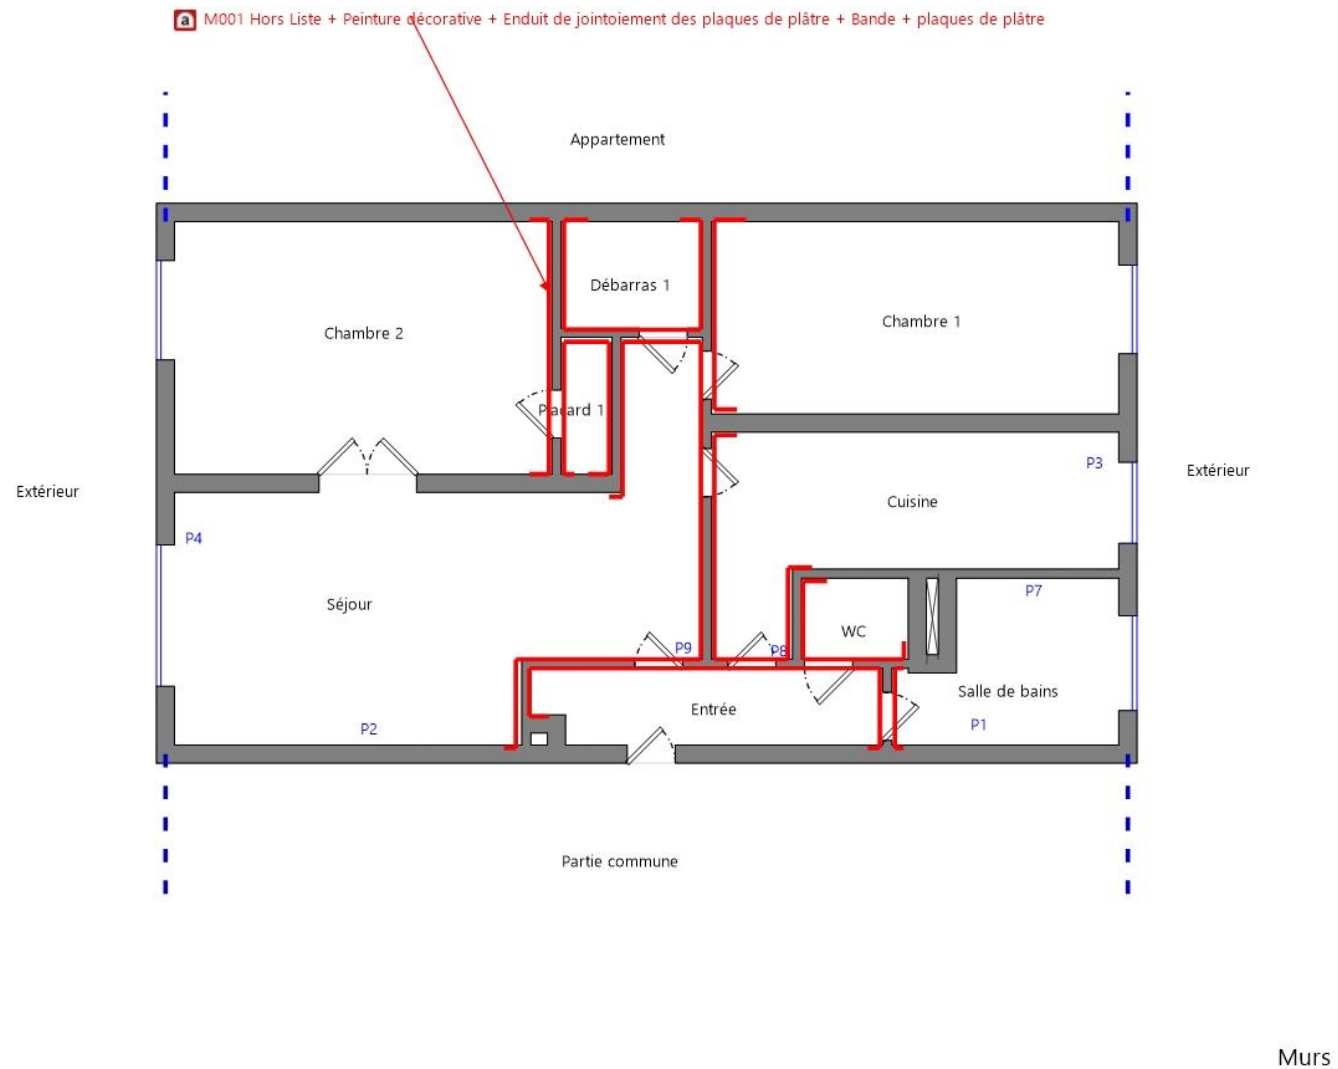
ZPSO	Niveau	Localisation	Zone	Description du prélèvement réalisé	Surface indicative
M001	Entrée	Entrée	Cloisons avec liaisons sur murs et plafonds	Sur anciennes analyses	83m2
	--	--			
	WC	WC			
	--	--			
	Salle de bains	Salle de bains			
	--	--			
	Cuisine	Cuisine			
	--	--			
	Chambre 1	Chambre 1			
	--	--			
	Chambre 2	Chambre 2			
--	--				
Placard 1	Placard 1				
--	--				
Séjour	Séjour				
--	--				
Debarras 1	Debarras 1

<b>Planche de repérage des matériaux et produits amiantés</b>
Affaire	MA2112046510
Opération	BENDERDOUCH ala eddine
Site	25LAV0002
	263 RUE LT MOISANT (BAT F) (25LAV0002)
	77190 DAMMARIÉ LES LYS
Date de réalisation	24/02/2022
<b>Matériaux et produits contenant de l'amiante</b>	
	Surface amianté
	Linéaire / paroi amianté (type 1)
	Linéaire / paroi amianté (type 2)
	Conduit amianté
<b>Sondages destructifs / Prélèvements</b>	
	Prélèvement Positif
	Prélèvement négatif
	Sondage destructif
<b>Types de murs</b>	
	Mur Porteur
	Mur Cloison (type 1)
	Mur Cloison (type 2)
	Gaine technique
<b>Éléments ou pièces non visités</b>	
	Local non visité
	Élément non visité

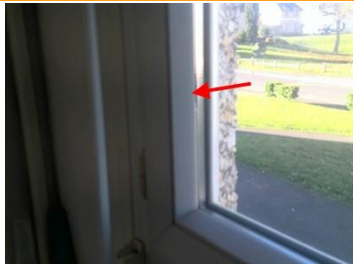
ZPSO007 : Joint de mastic de vitrage							
Niveau : Rez de chaussée Porte 2							
Localisation	n° de sondage	Zone	Prélèvement effectué / Sondage et extension	Echantillon	Analyse	Photo	
Salle de bains	1	Fenêtres	Sondage et extension de la ZPSO du ou des prélèvement(s) : P012, P013	<u>Identifiant:</u> ZPSO007 <u>Echantillon:</u> MA2112046510/P012, réf. labo.: 22RI006945-008 MA2112046510/P013, réf. labo.: 22RI006945-009 <u>Description:</u> Joint de mastic de vitrage <u>Composant de la construction:</u> 2 - Parois verticales extérieures et Façades - Menuiseries extérieures <u>Partie à sonder:</u> Joint de mastic de vitrage <u>Justificatif:</u> Après analyse en laboratoire	<u>Analyse:</u> P012, P013	Idem photo : P012; P013	
Cuisine	2	Fenêtres	Oui Cuisine : Fenêtres	<u>Identifiant:</u> ZPSO007 <u>Echantillon:</u> MA2112046510/P012, réf. labo.: 22RI006945-008 MA2112046510/P013, réf. labo.: 22RI006945-009 <u>Description:</u> Joint de mastic de vitrage <u>Composant de la construction:</u> 2 - Parois verticales extérieures et Façades - Menuiseries extérieures <u>Partie à sonder:</u> Joint de mastic de vitrage <u>Justificatif:</u> Après analyse en laboratoire	<u>Analyse:</u> P012 <u>Partie analysée par le laboratoire:</u> - Matériau souple de type joint (gris) : Absence d'amiante

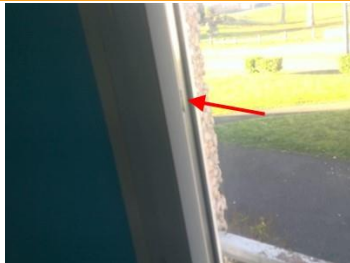
Séjour	5	Fenêtres	Oui Séjour : Fenêtres	<p><u>Identifiant:</u> ZPSO007</p> <p><u>Echantillon:</u> MA2112046510/P012, réf. labo.: 22RI006945-008 MA2112046510/P013, réf. labo.: 22RI006945-009</p> <p><u>Description:</u> Joint de mastic de vitrage</p> <p><u>Composant de la construction:</u> 2 - Parois verticales extérieures et Façades - Menuiseries extérieures</p> <p><u>Partie à sonder:</u> Joint de mastic de vitrage</p> <p><u>Justificatif:</u> Après analyse en laboratoire</p>	<p><u>Analyse:</u> P013</p> <p><u>Partie analysée par le laboratoire:</u> - Matériau souple de type joint (gris) : Absence d'amiante</p>

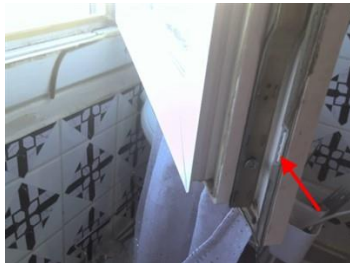
Localisation	n° de sondage	Zone	Prélèvement effectué / Sondage et extension	Echantillon	Analyse	Photo
Salle de bains	1	Fenêtres	Sondage et extension de la ZPSO du ou des prélèvement(s) : P014, P015	<p><u>Identifiant:</u> ZPSO008 <u>Echantillon:</u> MA2112046510/P014, réf. labo.: 22RI006945-010 MA2112046510/P015, réf. labo.: 22RI006945-011 <u>Description:</u> Joint de friction <u>Composant de la construction:</u> 2 - Parois verticales extérieures et Façades - Menuiseries extérieures <u>Partie à sonder:</u> Garniture de friction sur fenêtres <u>Justificatif:</u> Après analyse en laboratoire</p>	<p><u>Analyse:</u> P014, P015</p>	Idem photo : P014; P015
Cuisine	2	Fenêtres	Oui Cuisine : Fenêtres	<p><u>Identifiant:</u> ZPSO008 <u>Echantillon:</u> MA2112046510/P014, réf. labo.: 22RI006945-010 MA2112046510/P015, réf. labo.: 22RI006945-011 <u>Description:</u> Joint de friction <u>Composant de la construction:</u> 2 - Parois verticales extérieures et Façades - Menuiseries extérieures <u>Partie à sonder:</u> Garniture de friction sur fenêtres <u>Justificatif:</u> Après analyse en laboratoire</p>	<p><u>Analyse:</u> P014 <u>Partie analysée par le laboratoire:</u> - Matériau souple de type joint (gris) : Absence d'amiante</p>

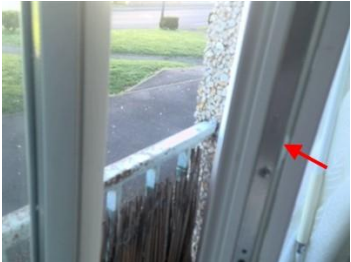
Séjour	5	Fenêtres	Oui Séjour : Fenêtres	<p><u>Identifiant:</u> ZPSO008  <u>Echantillon:</u>          MA2112046510/P014, réf. labo.: 22RI006945-010          MA2112046510/P015, réf. labo.: 22RI006945-011  <u>Description:</u> Joint de friction  <u>Composant de la construction:</u> 2 - Parois verticales extérieures et Façades - Menuiseries extérieures  <u>Partie à sonder:</u> Garniture de friction sur fenêtres  <u>Justificatif:</u> Après analyse en laboratoire</p>	<p><u>Analyse:</u>          P015  <u>Partie analysée par le laboratoire:</u>          - Matériau souple de type joint (gris) : Absence d'amiante</p>

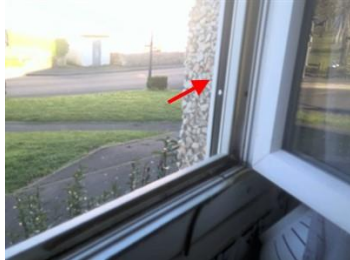
Localisation	n° de sondage	Zone	Prélèvement effectué / Sondage et extension	Echantillon	Analyse	Photo
Salle de bains	1	Fenêtres	Sondage et extension de la ZPSO du ou des prélèvement(s) : P017	<p><u>Identifiant:</u> ZPSO009</p> <p><u>Echantillon:</u> MA2112046510/P016, réf. labo.: 22RI006945-012 MA2112046510/P017, réf. labo.: 22RI006945-013</p> <p><u>Description:</u> Joint d'étanchéité entre menuiserie et structure</p> <p><u>Composant de la construction:</u> 2 - Parois verticales extérieures et Façades - Menuiseries extérieures</p> <p><u>Partie à sonder:</u> Joint d'étanchéité entre menuiserie et structure</p> <p><u>Justificatif:</u> Après analyse en laboratoire</p>	<p><u>Analyse:</u> P016, P017</p>	Idem photo : P017
Cuisine	2	Fenêtres	Oui Cuisine : Fenêtres	<p><u>Identifiant:</u> ZPSO009</p> <p><u>Echantillon:</u> MA2112046510/P016, réf. labo.: 22RI006945-012 MA2112046510/P017, réf. labo.: 22RI006945-013</p> <p><u>Description:</u> Joint d'étanchéité entre menuiserie et structure</p> <p><u>Composant de la construction:</u> 2 - Parois verticales extérieures et Façades - Menuiseries extérieures</p> <p><u>Partie à sonder:</u> Joint d'étanchéité entre menuiserie et structure</p> <p><u>Justificatif:</u> Après analyse en laboratoire</p>	<p><u>Analyse:</u> P016</p> <p><u>Partie analysée par le laboratoire:</u> - Matériau souple de type joint (blanc) : Absence d'amiante</p>

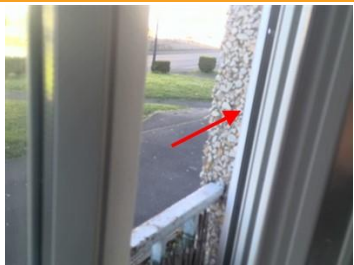
Chambre 2	4	Fenêtres	Sondage et extension de la ZPSO du ou des prélèvement(s) : P017	<p><u>Identifiant:</u> ZPSO009</p> <p><u>Echantillon:</u> MA2112046510/P016, réf. labo.: 22RI006945-012 MA2112046510/P017, réf. labo.: 22RI006945-013</p> <p><u>Description:</u> Joint d'étanchéité entre menuiserie et structure</p> <p><u>Composant de la construction:</u> 2 - Parois verticales extérieures et Façades - Menuiseries extérieures</p> <p><u>Partie à sonder:</u> Joint d'étanchéité entre menuiserie et structure</p> <p><u>Justificatif:</u> Après analyse en laboratoire</p>	<p><u>Analyse:</u> P016, P017</p>	Idem photo : P017
Séjour	5	Fenêtres	Oui Séjour : Fenêtres	<p><u>Identifiant:</u> ZPSO009</p> <p><u>Echantillon:</u> MA2112046510/P016, réf. labo.: 22RI006945-012 MA2112046510/P017, réf. labo.: 22RI006945-013</p> <p><u>Description:</u> Joint d'étanchéité entre menuiserie et structure</p> <p><u>Composant de la construction:</u> 2 - Parois verticales extérieures et Façades - Menuiseries extérieures</p> <p><u>Partie à sonder:</u> Joint d'étanchéité entre menuiserie et structure</p> <p><u>Justificatif:</u> Après analyse en laboratoire</p>	<p><u>Analyse:</u> P017</p> <p><u>Partie analysée par le laboratoire:</u> - Matériau souple de type joint (blanc) : Absence d'amiante</p>

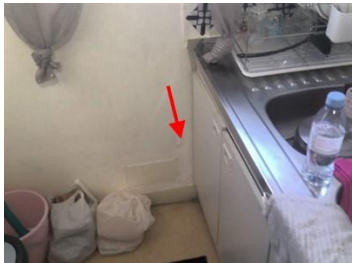
Localisation	n° de sondage	Zone	Prélèvement effectué / Sondage et extension	Echantillon	Analyse	Photo
Salle de bains	1	Mur donnant sur extérieur	Sondage et extension de la ZPSO du ou des prélèvement(s) : P003, P004	<p><u>Identifiant:</u> ZPSO002</p> <p><u>Echantillon:</u> MA2112046510/P003, réf. labo.: 22RI006945-003 MA2112046510/P004, réf. labo.: 22RI006945-004</p> <p><u>Description:</u> Peinture + Enduit à base de plâtre</p> <p><u>Composant de la construction:</u> 3 - Parois verticales intérieures - Murs et cloisons maçonnés</p> <p><u>Partie à sonder:</u> Peinture + Enduit à base de plâtre</p> <p><u>Justificatif:</u> Après analyse en laboratoire</p>	<p><u>Analyse:</u> P003, P004</p>	Idem photo : P003; P004
Cuisine	2	Mur donnant sur extérieur	Oui Cuisine : Mur donnant sur extérieur	<p><u>Identifiant:</u> ZPSO002</p> <p><u>Echantillon:</u> MA2112046510/P003, réf. labo.: 22RI006945-003 MA2112046510/P004, réf. labo.: 22RI006945-004</p> <p><u>Description:</u> Peinture + Enduit à base de plâtre</p> <p><u>Composant de la construction:</u> 3 - Parois verticales intérieures - Murs et cloisons maçonnés</p> <p><u>Partie à sonder:</u> Peinture + Enduit à base de plâtre</p> <p><u>Justificatif:</u> Après analyse en laboratoire</p>	<p><u>Analyse:</u> P003</p> <p><u>Partie analysée par le laboratoire:</u> - Phase 2 Matériau de type maillage de fibres et liant (blanc) ; matériau de type système d'enduit peinture (beige) ; matériau dur de type mortier, béton, chape (gris) Absence d'amiante</p>

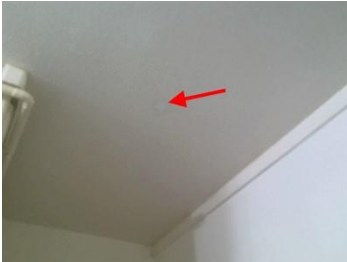
Salle de bains	3	Plafond	Sondage et extension de la ZPSO du ou des prélèvement(s) : P010, P011	<p><u>Identifiant:</u> ZPSO006 <u>Echantillon:</u> MA2112046510/P010, réf. labo.: 22RI006945-006 MA2112046510/P011, réf. labo.: 22RI006945-007 <u>Description:</u> Peinture + Enduit à base de plâtre <u>Composant de la construction:</u> 4 - Plafonds et faux plafonds - Plafonds <u>Partie à sonder:</u> Peinture + Enduit à base de plâtre <u>Justificatif:</u> Après analyse en laboratoire</p>	<p><u>Analyse:</u> P010, P011</p>	Idem photo : P010; P011
Cuisine	4	Plafond	Oui Cuisine : Plafond	<p><u>Identifiant:</u> ZPSO006 <u>Echantillon:</u> MA2112046510/P010, réf. labo.: 22RI006945-006 MA2112046510/P011, réf. labo.: 22RI006945-007 <u>Description:</u> Peinture + Enduit à base de plâtre <u>Composant de la construction:</u> 4 - Plafonds et faux plafonds - Plafonds <u>Partie à sonder:</u> Peinture + Enduit à base de plâtre <u>Justificatif:</u> Après analyse en laboratoire</p>	<p><u>Analyse:</u> P010 <u>Partie analysée par le laboratoire:</u> - Matériau de type système d'enduit peinture (beige) : Absence d'amiante</p>
