## Rapport de Repérage des matériaux et produits contenant de l'amiante avant réalisation de travaux dans un immeuble bâti

Numéro de dossier : MA2112046524  
Rapport édité le : 14/09/2023

177, 191, 207, 221, 235, 251, 263,  
277 RUE LT MOISANT  
BAT F (25LAV0101)  
77190 DAMMARIE LES LYS  
Bat. N/A; Etage N/A; Porte 1

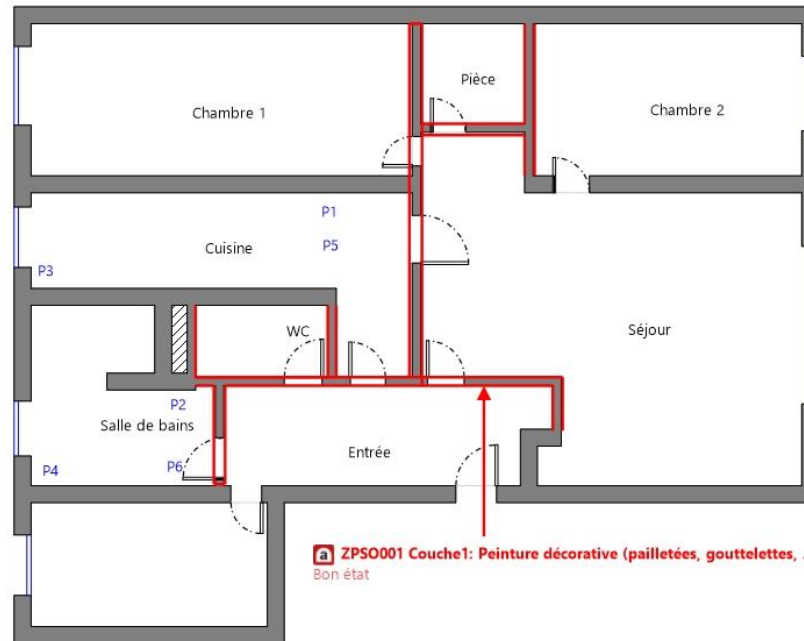
**ZPSO001** Couche1: Peinture décorative (pailletées, gouttelettes, ...) + Couche2: Enduits à base de plâtre ou ciment projetés, lissés ou talochés  
Bon état
