# Rapport de Repérage Amiante avant réalisation de travaux dans un immeuble bâti

Numéro de dossier : MA2112046540  
Date d'intervention : 13/01/2022

25LAV0201  
263, RUE LT MOISANT (BAT F) (25LAV0201)  
77190 DAMMARIE LES LYS  
Bat. 263; Etage 2; Porte 0201

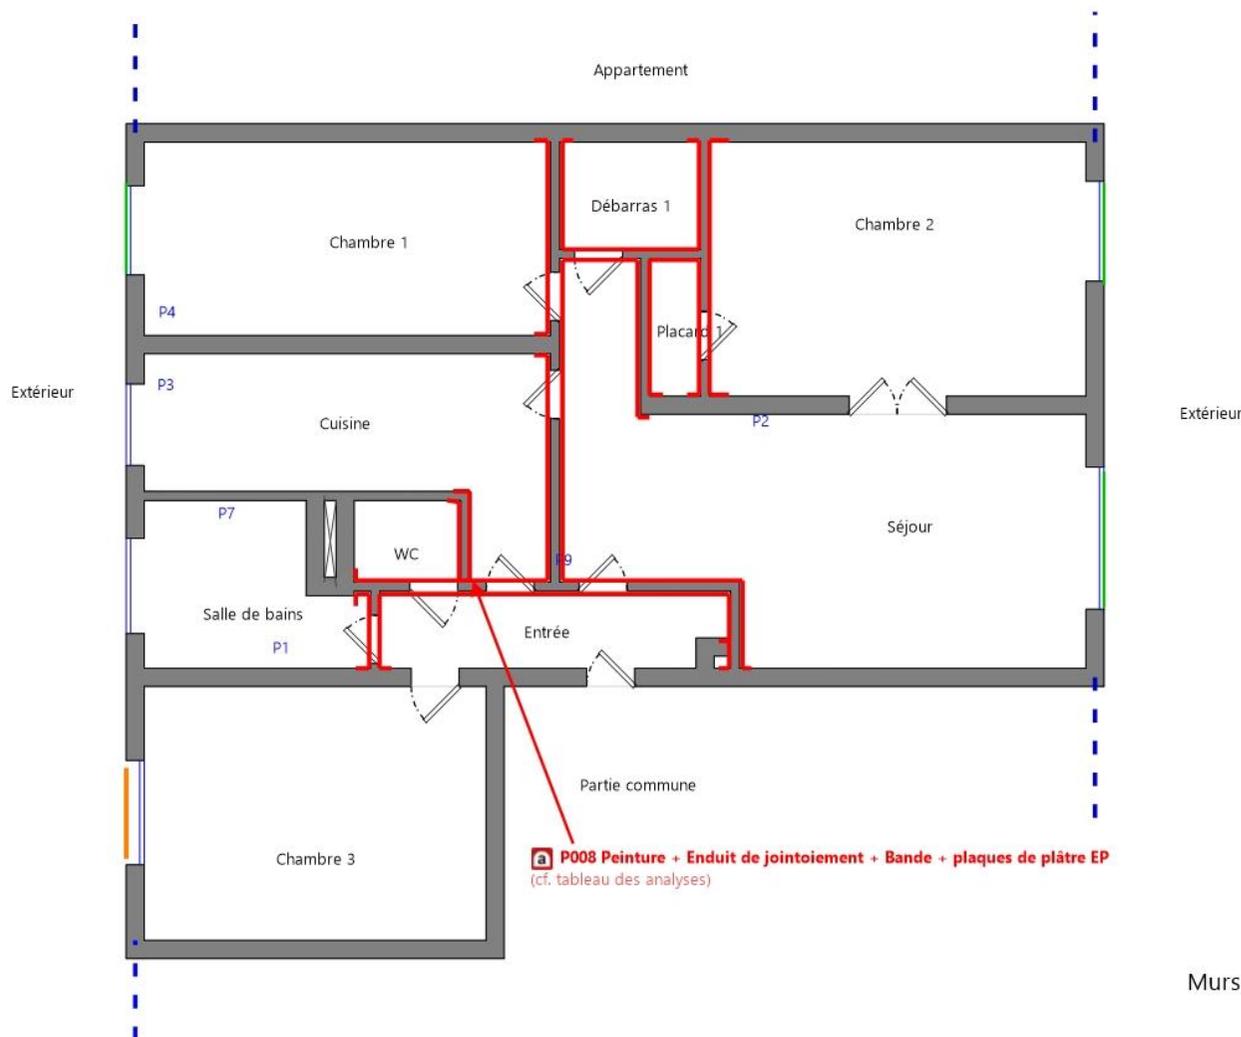
| | <b>Planche de repérage des matériaux et produits amiantés</b> |

| ZPSO | Niveau | Localisation | Zone | Description du prélèvement réalisé | Surface indicative |
|---|---|--|---|--|---|
| ZPSO005 | 2ème étage Porte 201 | Entrée; WC; Salle de bains; Cuisine; Chambre 1; Chambre 2; Placard 1; Séjour; Debarras 1 | Cloisons avec liaisons sur murs et plafonds | <p><u>Analyse : P008</u><br/> - Phase 2 Matériau de type maillage de fibres et liant (blanc) ; matériau de type système d'enduit peinture (vert) ; matériau souple fibreux de type papier, carton (blanc) ; matériau semi-dur (blanc) ; matériau souple fibreux de type papier, carton (marron) ; matériau semi-dur de type plâtre (blanc) (Présence d'amiante)<br/> - Phase 3 Matériau souple fibreux de type papier, carton (blanc) (Absence d'amiante)<br/> - Phase 4 Matériau souple fibreux de type papier, carton (marron) (Absence d'amiante)</p> <p><u>Analyse : P009</u><br/> - Phase 2 Matériau de type maillage de fibres et liant (blanc) ; matériau souple fibreux de type papier, carton (beige) ; matériau de type peinture (beige) ; matériau souple fibreux de type papier, carton (marron) ; matériau semi-dur de type plâtre (blanc) (Absence d'amiante)<br/> - Phase 3 Matériau souple fibreux de type papier, carton (beige) (Absence d'amiante)<br/> - Phase 4 Matériau souple fibreux de type papier, carton (marron) (Absence d'amiante)<br/> - Phase 5 Matériau semi-dur de type plâtre (blanc) (Absence d'amiante)</p> | 82,75m2 |
