# Rapport de Repérage Amiante avant réalisation de travaux dans un immeuble bâti

Numéro de dossier : MA2112046521  
Date d'intervention : 13/01/2022

25LAV0302  
263 RUE LT MOISANT (BAT F) (25LAV0302)  
77190 DAMMARIE LES LYS  
Bat. 263; Etage 3; Porte 0302

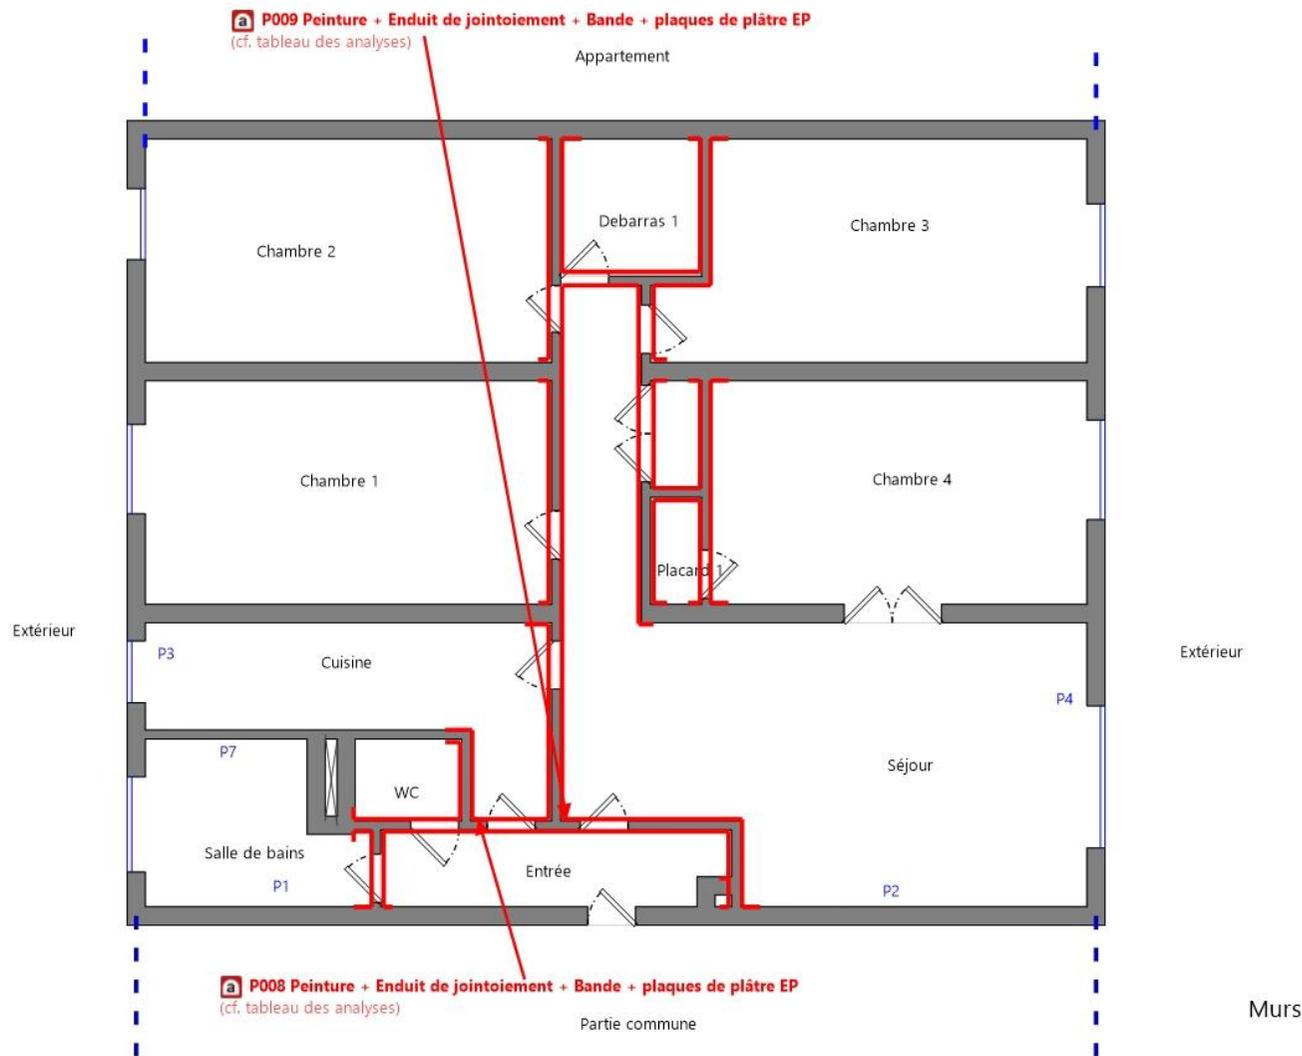
ZPSO	Niveau	Localisation	Zone	Description du prélèvement réalisé	Surface indicative
ZPSO005	3ème étage Porte 302	Entrée; WC; Salle de bains; Cuisine; Chambre 1; Chambre 2; Placard 1; Séjour; Debarras 1; Placard 2; Chambre 3; Chambre 4	Cloisons avec liaisons sur murs et plafonds	<p><u>Analyse : P008</u>            - Phase 2 Matériau de type maillage de fibres et liant (blanc) ; matériau de type système d'enduit peinture (beige) ; matériau souple fibreux de type papier, carton (blanc) ; matériau semi-dur (blanc) ; matériau souple fibreux de type papier, carton (marron) ; matériau semi-dur de type plâtre (blanc) (Présence d'amiante)            - Phase 3 Matériau souple fibreux de type papier, carton (blanc) (Absence d'amiante)            - Phase 4 Matériau souple fibreux de type papier, carton (marron) (Absence d'amiante)</p> <p><u>Analyse : P009</u>            - Phase 2 Matériau souple fibreux de type papier, carton (blanc) (Absence d'amiante)            - Phase 3 Matériau fibreux de type papier peint (de différentes couleurs) ; matériau semi-dur de type enduit (blanc) ; matériau souple fibreux de type papier, carton (blanc) ; matériau semi-dur (blanc) ; matériau souple fibreux de type papier, carton (marron) ; matériau souple fibreux de type plâtre (blanc) (Présence d'amiante)            - Phase 4 Matériau souple fibreux de type papier, carton (marron) (Absence d'amiante)            - Phase 5 Matériau semi-dur de type plâtre (blanc) (Absence d'amiante)</p>	111m2

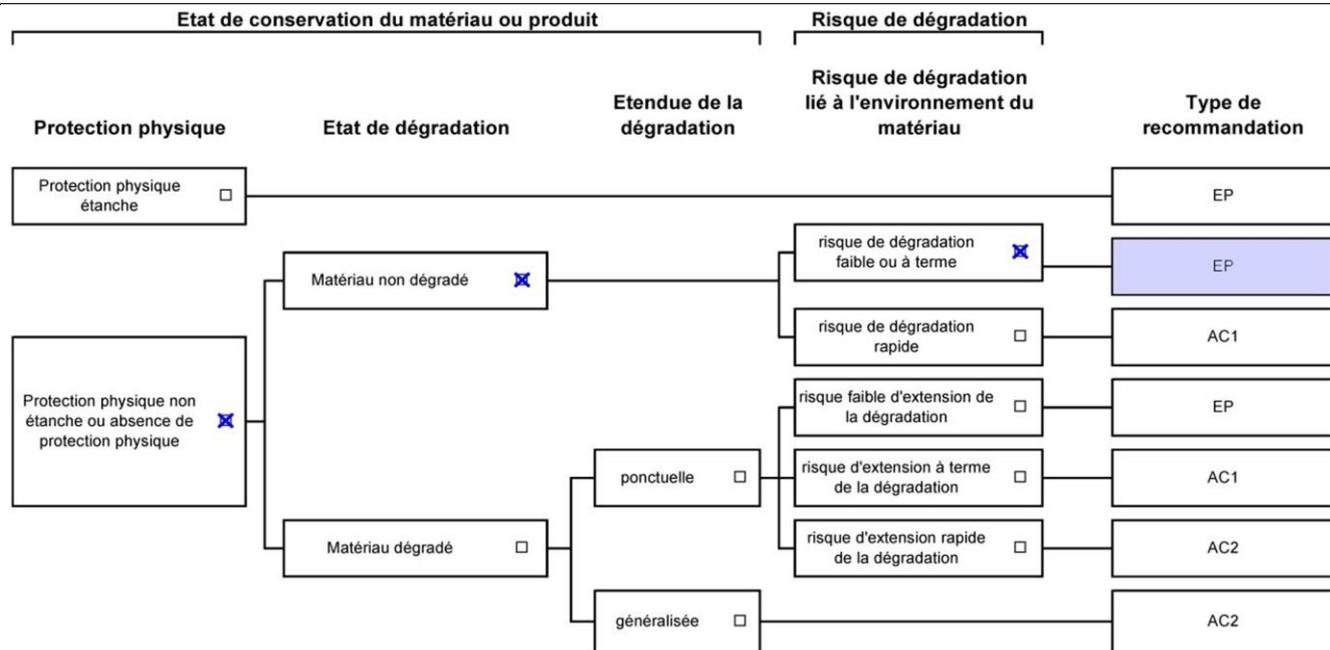
Matériau : Peinture + Enduit de jointoiment + Bande + plaques de plâtre

Résultat EP (Z-III-RF)

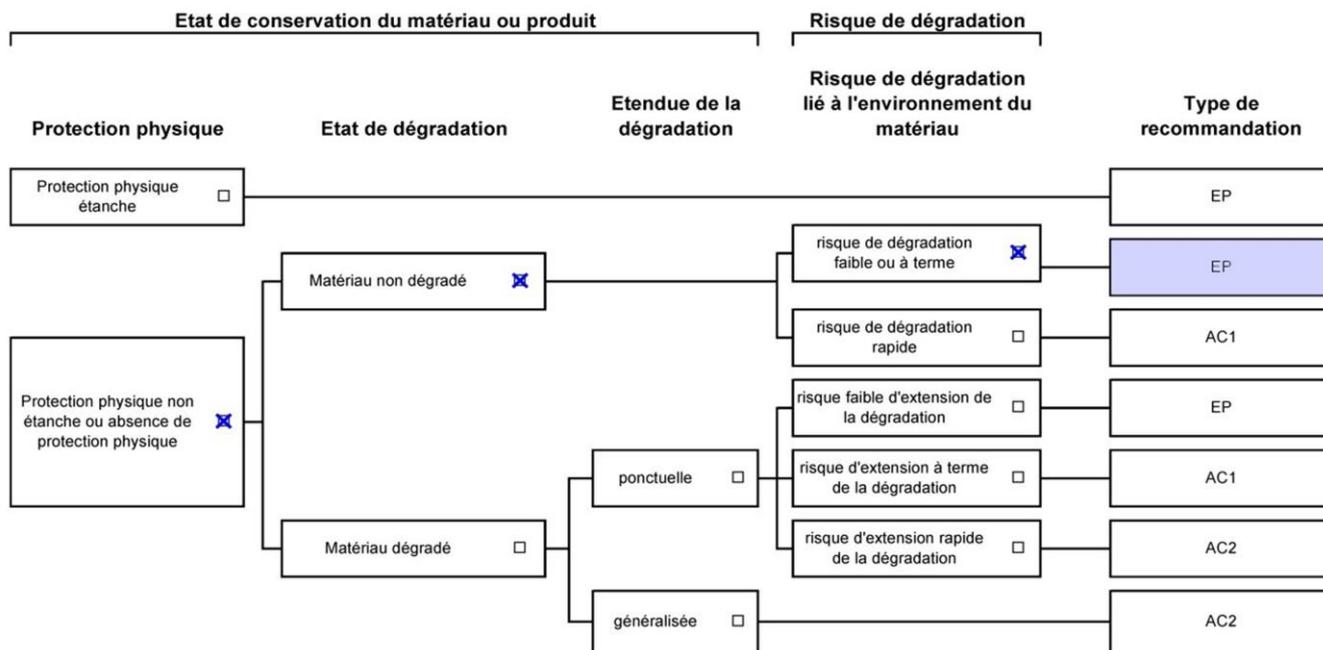
Matériau : Peinture + Enduit de jointoiment + Bande + plaques de plâtre

Résultat EP (Z-III-RF)

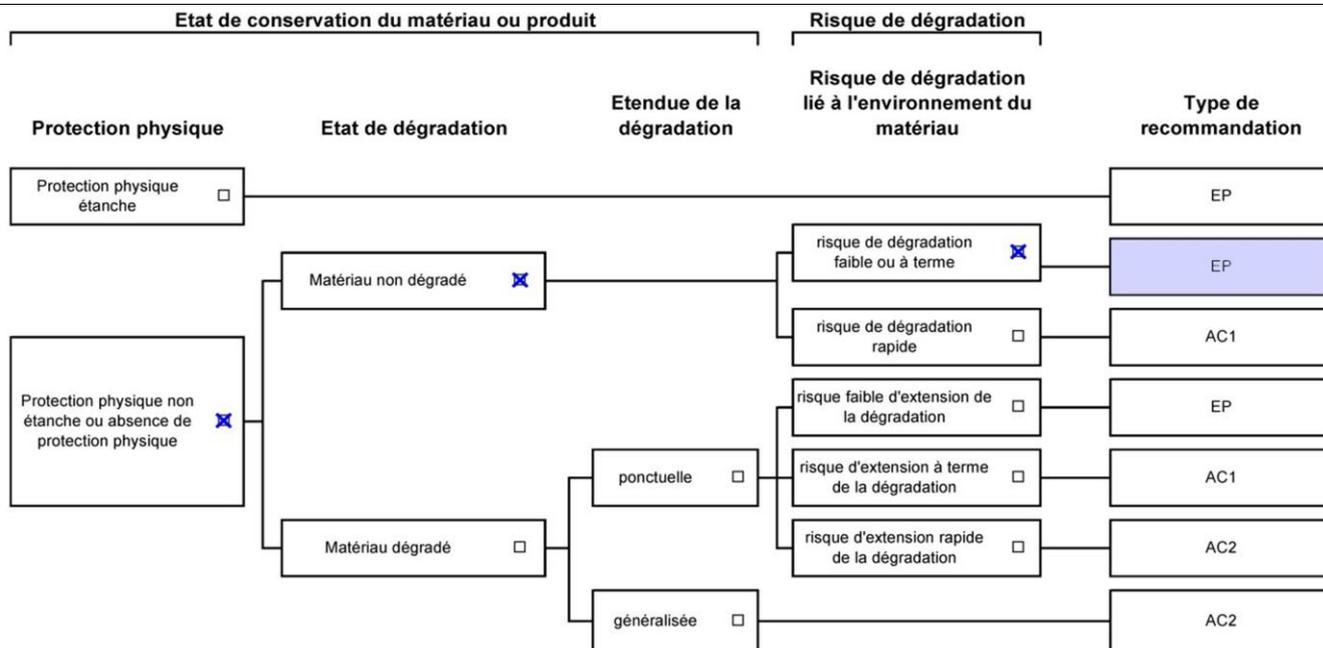
Matériau : Peinture + Enduit de jointoiment + Bande + plaques de plâtre

Résultat EP (Z-III-RF)
