# Rapport de repérage des matériaux et produits contenant de l'amiante avant réalisation de travaux dans un immeuble bâti

Numéro de dossier : MA2112046500  
Date d'édition: 11/03/2022

25LAV0401  
263 RUE LT MOISANT (BAT F)  
(25LAV0401)  
77190 DAMMARIE LES LYS  
Bat.263; Etage 4; Porte 401  
Lot numéro 25LAV0401,

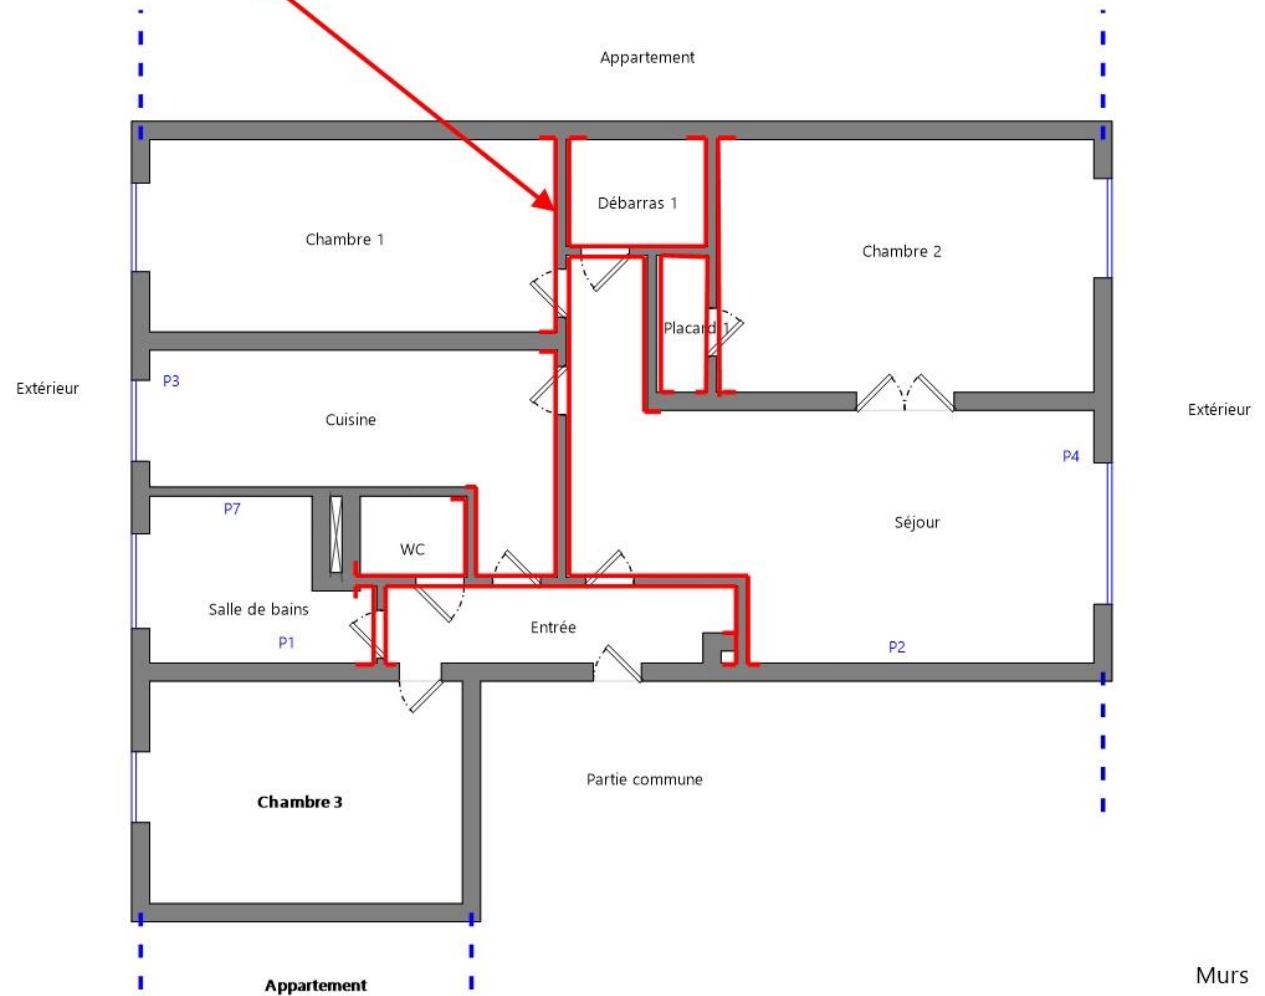
ZPSO	Niveau	Localisation	Zone	Description du prélèvement réalisé	Surface indicative
M001	4ème étage Porte 401	Entrée; WC; Salle de bains; Cuisine; Chambre 1; Chambre 2; Placard 1; Séjour; Debarras 1; Chambre 3	Cloisons avec liaisons sur murs et plafonds	- Sur anciennes analyses	85m2

**a** M001 Couche1: + Couche2: Peinture décorative (pailletées, gouttelettes, ...) + Couche3: Enduit de jointoiment des plaques de plâtre + Couche4: Bande + Couche5: plaques de plâtre

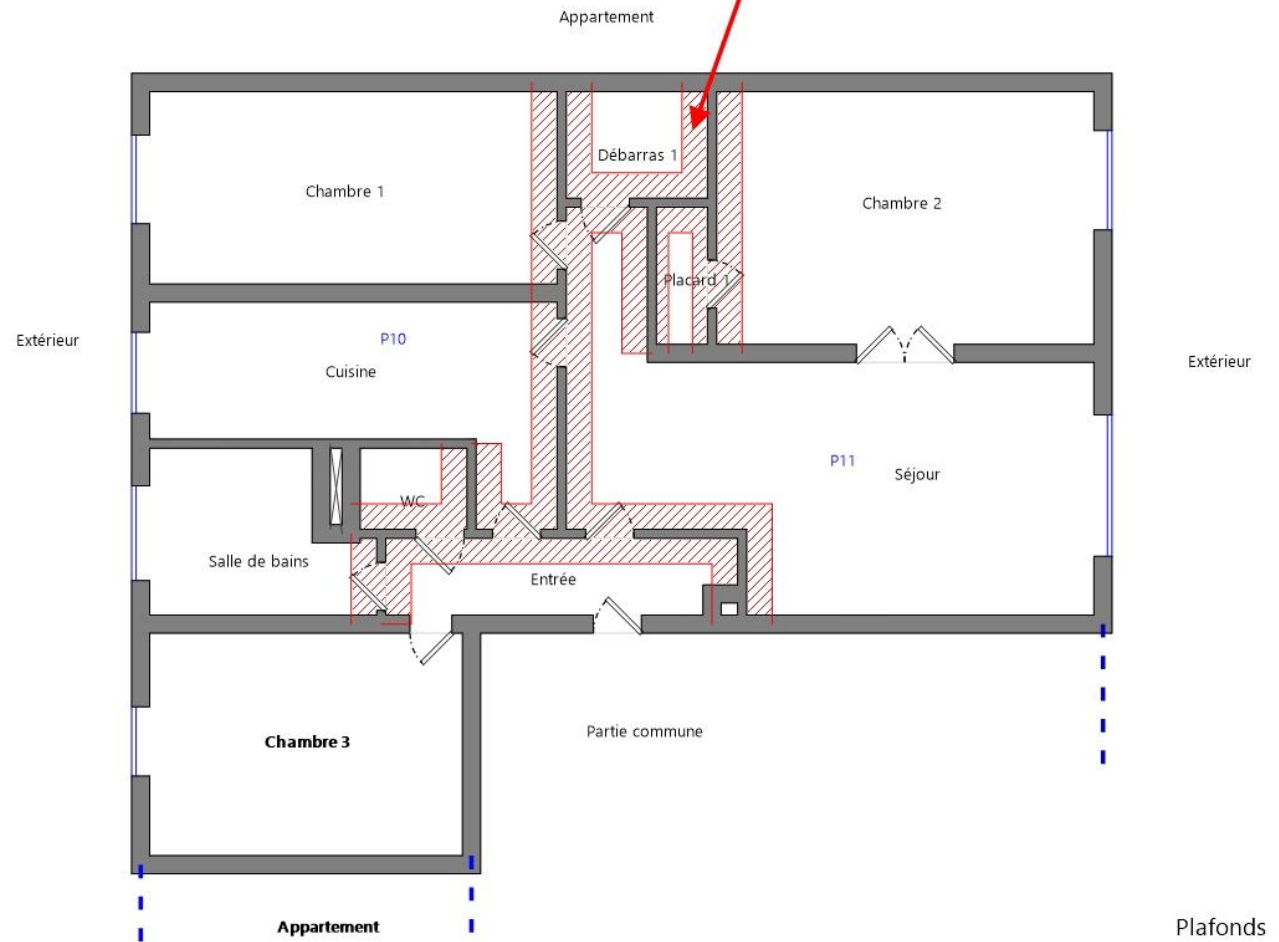
**a** M001 Couche1: + Couche2: Peinture décorative (pailletées, gouttelettes, ...) + Couche3: Enduit de jointoiement des plaques de plâtre + Couche4: Bande + Couche5: plaques de plâtre

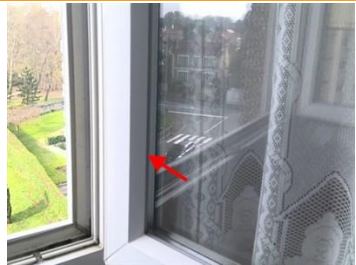
ZPSO007 : Joint de mastic de vitrage						
Niveau : 4ème étage Porte 401						
Localisation	n° de sondage	Zone	Prélèvement effectué / Sondage et extension	Echantillon	Analyse	Photo
Salle de bains	1	Fenêtres	Sondage et extension de la ZPSO du ou des prélèvement(s) : P012, P013	<u>Identifiant:</u> ZPSO007 <u>Echantillon:</u> MA2112046500/P012, réf. labo.: 22RI009917-008 MA2112046500/P013, réf. labo.: 22RI009917-009 <u>Description:</u> Joint de mastic de vitrage <u>Composant de la construction:</u> 2 - Parois verticales extérieures et Façades - Menuiseries extérieures <u>Partie à sonder:</u> Joint de mastic de vitrage <u>Justificatif:</u> Après analyse en laboratoire	<u>Analyse:</u> P012, P013	Idem photo : P012; P013
Cuisine	2	Fenêtres	Oui Cuisine : Fenêtres	<u>Identifiant:</u> ZPSO007 <u>Echantillon:</u> MA2112046500/P012, réf. labo.: 22RI009917-008 MA2112046500/P013, réf. labo.: 22RI009917-009 <u>Description:</u> Joint de mastic de vitrage <u>Composant de la construction:</u> 2 - Parois verticales extérieures et Façades - Menuiseries extérieures <u>Partie à sonder:</u> Joint de mastic de vitrage <u>Justificatif:</u> Après analyse en laboratoire	<u>Analyse:</u> P012 <u>Partie analysée par le laboratoire:</u> - Matériau souple de type joint (gris) : Absence d'amiante

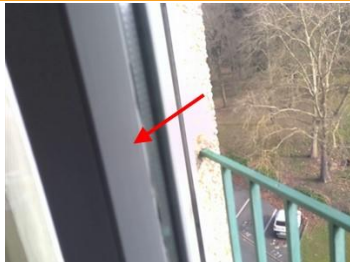
Séjour	5	Fenêtres	Oui Séjour : Fenêtres	<p><u>Identifiant:</u> ZPSO007</p> <p><u>Echantillon:</u> MA2112046500/P012, réf. labo.: 22RI009917-008 MA2112046500/P013, réf. labo.: 22RI009917-009</p> <p><u>Description:</u> Joint de mastic de vitrage</p> <p><u>Composant de la construction:</u> 2 - Parois verticales extérieures et Façades - Menuiseries extérieures</p> <p><u>Partie à sonder:</u> Joint de mastic de vitrage</p> <p><u>Justificatif:</u> Après analyse en laboratoire</p>	<p><u>Analyse:</u> P013</p> <p><u>Partie analysée par le laboratoire:</u> - Matériau souple de type joint (gris) : Absence d'amiante</p>

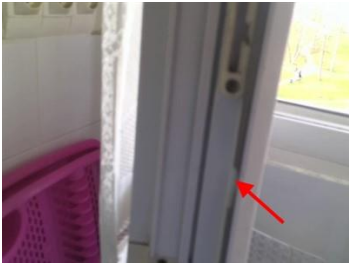
Localisation	n° de sondage	Zone	Prélèvement effectué / Sondage et extension	Echantillon	Analyse	Photo
Salle de bains	1	Fenêtres	Sondage et extension de la ZPSO du ou des prélèvement(s) : P014, P015	<p><u>Identifiant:</u> ZPSO008 <u>Echantillon:</u> MA2112046500/P014, réf. labo.: 22RI009917-010 MA2112046500/P015, réf. labo.: 22RI009917-011 <u>Description:</u> Joint de friction <u>Composant de la construction:</u> 2 - Parois verticales extérieures et Façades - Menuiseries extérieures <u>Partie à sonder:</u> Garniture de friction sur fenêtres <u>Justificatif:</u> Après analyse en laboratoire</p>	<p><u>Analyse:</u> P014, P015</p>	Idem photo : P014; P015
Cuisine	2	Fenêtres	Oui Cuisine : Fenêtres	<p><u>Identifiant:</u> ZPSO008 <u>Echantillon:</u> MA2112046500/P014, réf. labo.: 22RI009917-010 MA2112046500/P015, réf. labo.: 22RI009917-011 <u>Description:</u> Joint de friction <u>Composant de la construction:</u> 2 - Parois verticales extérieures et Façades - Menuiseries extérieures <u>Partie à sonder:</u> Garniture de friction sur fenêtres <u>Justificatif:</u> Après analyse en laboratoire</p>	<p><u>Analyse:</u> P014 <u>Partie analysée par le laboratoire:</u> - Matériau souple de type joint (gris) : Absence d'amiante</p>

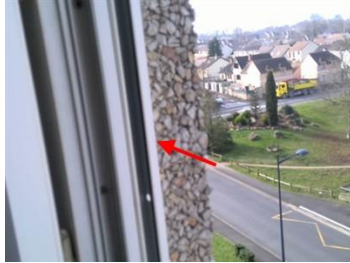
Localisation	n° de sondage	Zone	Prélèvement effectué / Sondage et extension	Echantillon	Analyse	Photo
Salle de bains	1	Fenêtres	Sondage et extension de la ZPSO du ou des prélèvement(s) : P016, P017	<p><u>Identifiant:</u> ZPSO009</p> <p><u>Echantillon:</u> MA2112046500/P016, réf. labo.: 22RI009917-012 MA2112046500/P017, réf. labo.: 22RI009917-013</p> <p><u>Description:</u> Joint d'étanchéité entre menuiserie et structure</p> <p><u>Composant de la construction:</u> 2 - Parois verticales extérieures et Façades - Menuiseries extérieures</p> <p><u>Partie à sonder:</u> Joint d'étanchéité entre menuiserie et structure</p> <p><u>Justificatif:</u> Après analyse en laboratoire</p>	<p><u>Analyse:</u> P016, P017</p>	Idem photo : P016; P017
Cuisine	2	Fenêtres	Oui Cuisine : Fenêtres	<p><u>Identifiant:</u> ZPSO009</p> <p><u>Echantillon:</u> MA2112046500/P016, réf. labo.: 22RI009917-012 MA2112046500/P017, réf. labo.: 22RI009917-013</p> <p><u>Description:</u> Joint d'étanchéité entre menuiserie et structure</p> <p><u>Composant de la construction:</u> 2 - Parois verticales extérieures et Façades - Menuiseries extérieures</p> <p><u>Partie à sonder:</u> Joint d'étanchéité entre menuiserie et structure</p> <p><u>Justificatif:</u> Après analyse en laboratoire</p>	<p><u>Analyse:</u> P016</p> <p><u>Partie analysée par le laboratoire:</u> - Matériau (pulvérulent) (noir) ; matériau souple de type joint (blanc) : Absence d'amiante</p>

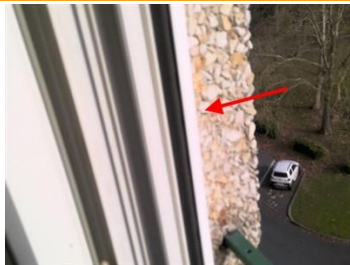
Chambre 2	4	Fenêtres	Sondage et extension de la ZPSO du ou des prélèvement(s) : P016, P017	<p><u>Identifiant:</u> ZPSO009</p> <p><u>Echantillon:</u> MA2112046500/P016, réf. labo.: 22RI009917-012 MA2112046500/P017, réf. labo.: 22RI009917-013</p> <p><u>Description:</u> Joint d'étanchéité entre menuiserie et structure</p> <p><u>Composant de la construction:</u> 2 - Parois verticales extérieures et Façades - Menuiseries extérieures</p> <p><u>Partie à sonder:</u> Joint d'étanchéité entre menuiserie et structure</p> <p><u>Justificatif:</u> Après analyse en laboratoire</p>	<p><u>Analyse:</u> P016, P017</p>	Idem photo : P016; P017
Séjour	5	Fenêtres	Oui Séjour : Fenêtres	<p><u>Identifiant:</u> ZPSO009</p> <p><u>Echantillon:</u> MA2112046500/P016, réf. labo.: 22RI009917-012 MA2112046500/P017, réf. labo.: 22RI009917-013</p> <p><u>Description:</u> Joint d'étanchéité entre menuiserie et structure</p> <p><u>Composant de la construction:</u> 2 - Parois verticales extérieures et Façades - Menuiseries extérieures</p> <p><u>Partie à sonder:</u> Joint d'étanchéité entre menuiserie et structure</p> <p><u>Justificatif:</u> Après analyse en laboratoire</p>	<p><u>Analyse:</u> P017</p> <p><u>Partie analysée par le laboratoire:</u> - Matériau souple de type joint (blanc) : Absence d'amiante</p>

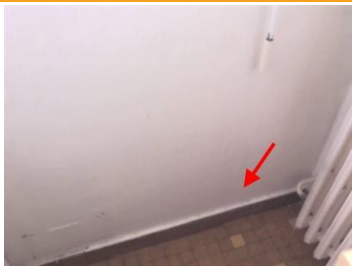
Localisation	n° de sondage	Zone	Prélèvement effectué / Sondage et extension	Echantillon	Analyse	Photo
Salle de bains	1	Mur donnant sur extérieur	Sondage et extension de la ZPSO du ou des prélèvement(s) : P003, P004	<p><u>Identifiant:</u> ZPSO002</p> <p><u>Echantillon:</u> MA2112046500/P003, réf. labo.: 22RI009917-003 MA2112046500/P004, réf. labo.: 22RI009917-004</p> <p><u>Description:</u> Peinture + Enduit à base de plâtre</p> <p><u>Composant de la construction:</u> 3 - Parois verticales intérieures - Murs et cloisons maçonnés</p> <p><u>Partie à sonder:</u> Peinture + Enduit à base de plâtre</p> <p><u>Justificatif:</u> Après analyse en laboratoire</p>	<p><u>Analyse:</u> P003, P004</p>	Idem photo : P003; P004
Cuisine	2	Mur donnant sur extérieur	Oui Cuisine : Mur donnant sur extérieur	<p><u>Identifiant:</u> ZPSO002</p> <p><u>Echantillon:</u> MA2112046500/P003, réf. labo.: 22RI009917-003 MA2112046500/P004, réf. labo.: 22RI009917-004</p> <p><u>Description:</u> Peinture + Enduit à base de plâtre</p> <p><u>Composant de la construction:</u> 3 - Parois verticales intérieures - Murs et cloisons maçonnés</p> <p><u>Partie à sonder:</u> Peinture + Enduit à base de plâtre</p> <p><u>Justificatif:</u> Après analyse en laboratoire</p>	<p><u>Analyse:</u> P003</p> <p><u>Partie analysée par le laboratoire:</u> - Matériau de type peinture (de différentes couleurs) ; matériau dur de type mortier, béton, chape (gris) : Absence d'amiante</p>

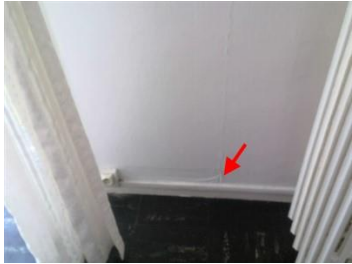
Séjour	5	Mur donnant sur extérieur	Oui Séjour : Mur donnant sur extérieur	<p><u>Identifiant:</u> ZPSO002</p> <p><u>Echantillon:</u> MA2112046500/P003, réf. labo.: 22RI009917-003 MA2112046500/P004, réf. labo.: 22RI009917-004</p> <p><u>Description:</u> Peinture + Enduit à base de plâtre</p> <p><u>Composant de la construction:</u> 3 - Parois verticales intérieures - Murs et cloisons maçonnés</p> <p><u>Partie à sonder:</u> Peinture + Enduit à base de plâtre</p> <p><u>Justificatif:</u> Après analyse en laboratoire</p>	<p><u>Analyse:</u> P004</p> <p><u>Partie analysée par le laboratoire:</u> - Matériau de type système d'enduit peinture (beige) ; matériau dur de type mortier, béton, chape (gris) : Absence d'amiante</p>

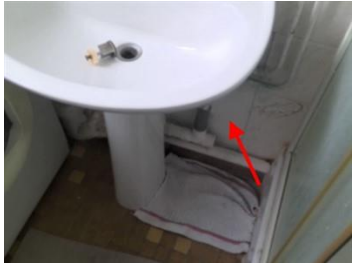
Localisation	n° de sondage	Zone	Prélèvement effectué / Sondage et extension	Echantillon	Analyse	Photo
WC	1	Cloison	Sondage et extension de la ZPSO du ou des prélèvement(s) : P007	<p><u>Identifiant:</u> ZPSO004  <u>Réf. échantillon:</u> MA2112046500/P007  <u>Réf. laboratoire:</u> 22RI009917-005  <u>Description:</u> Peinture + Enduit à base de plâtre  <u>Composant de la construction:</u> 3 - Parois verticales intérieures - Murs et cloisons maçonnés  <u>Partie à sonder:</u> Peinture + Enduit à base de plâtre  <u>Justificatif:</u> Après analyse en laboratoire</p>	<p><u>Analyse:</u> P007</p>	Idem photo : P007
Salle de bains	2	Cloison	Oui Salle de bains : Cloison	<p><u>Identifiant:</u> ZPSO004  <u>Réf. échantillon:</u> MA2112046500/P007  <u>Réf. laboratoire:</u> 22RI009917-005  <u>Description:</u> Peinture + Enduit à base de plâtre  <u>Composant de la construction:</u> 3 - Parois verticales intérieures - Murs et cloisons maçonnés  <u>Partie à sonder:</u> Peinture + Enduit à base de plâtre  <u>Justificatif:</u> Après analyse en laboratoire</p>	<p><u>Analyse:</u> P007  <u>Partie analysée par le laboratoire:</u>            - Matériau de type peinture (de différentes couleurs) ; matériau dur de type mortier, béton, chape (gris) : Absence d'amiante</p>

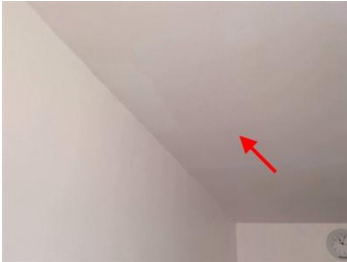
Salle de bains	3	Plafond	Sondage et extension de la ZPSO du ou des prélèvement(s) : P010, P011	<p><u>Identifiant:</u> ZPSO006 <u>Echantillon:</u> MA2112046500/P010, réf. labo.: 22RI009917-006 MA2112046500/P011, réf. labo.: 22RI009917-007 <u>Description:</u> Peinture + Enduit à base de plâtre <u>Composant de la construction:</u> 4 - Plafonds et faux plafonds - Plafonds <u>Partie à sonder:</u> Peinture + Enduit à base de plâtre <u>Justificatif:</u> Après analyse en laboratoire</p>	<p><u>Analyse:</u> P010, P011</p>	Idem photo : P010; P011
Cuisine	4	Plafond	Oui Cuisine : Plafond	<p><u>Identifiant:</u> ZPSO006 <u>Echantillon:</u> MA2112046500/P010, réf. labo.: 22RI009917-006 MA2112046500/P011, réf. labo.: 22RI009917-007 <u>Description:</u> Peinture + Enduit à base de plâtre <u>Composant de la construction:</u> 4 - Plafonds et faux plafonds - Plafonds <u>Partie à sonder:</u> Peinture + Enduit à base de plâtre <u>Justificatif:</u> Après analyse en laboratoire</p>	<p><u>Analyse:</u> P010 <u>Partie analysée par le laboratoire:</u> - Matériau de type système d'enduit peinture (blanc) ; matériau dur de type mortier, béton, chape (gris) : Absence d'amiante</p>
