# Rapport de Repérage Amiante avant réalisation de travaux dans un immeuble bâti

Numéro de dossier : MA2112046476  
Date d'intervention : 14/01/2022

25LAW0001  
277 RUE LT MOISANT (BAT F) (25LAW0001)  
77190 DAMMARIÉ LES LYS  
Bat. 277; Etage RDC; Porte 0001

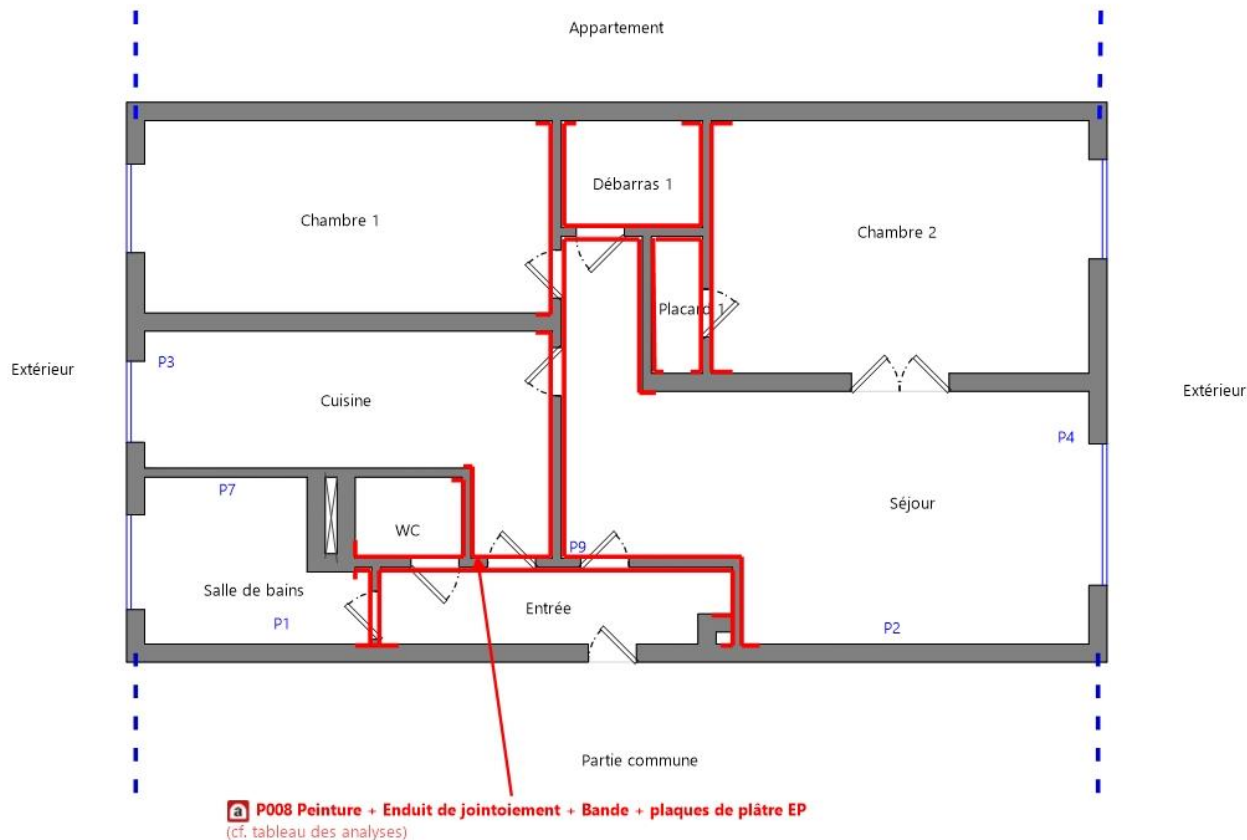
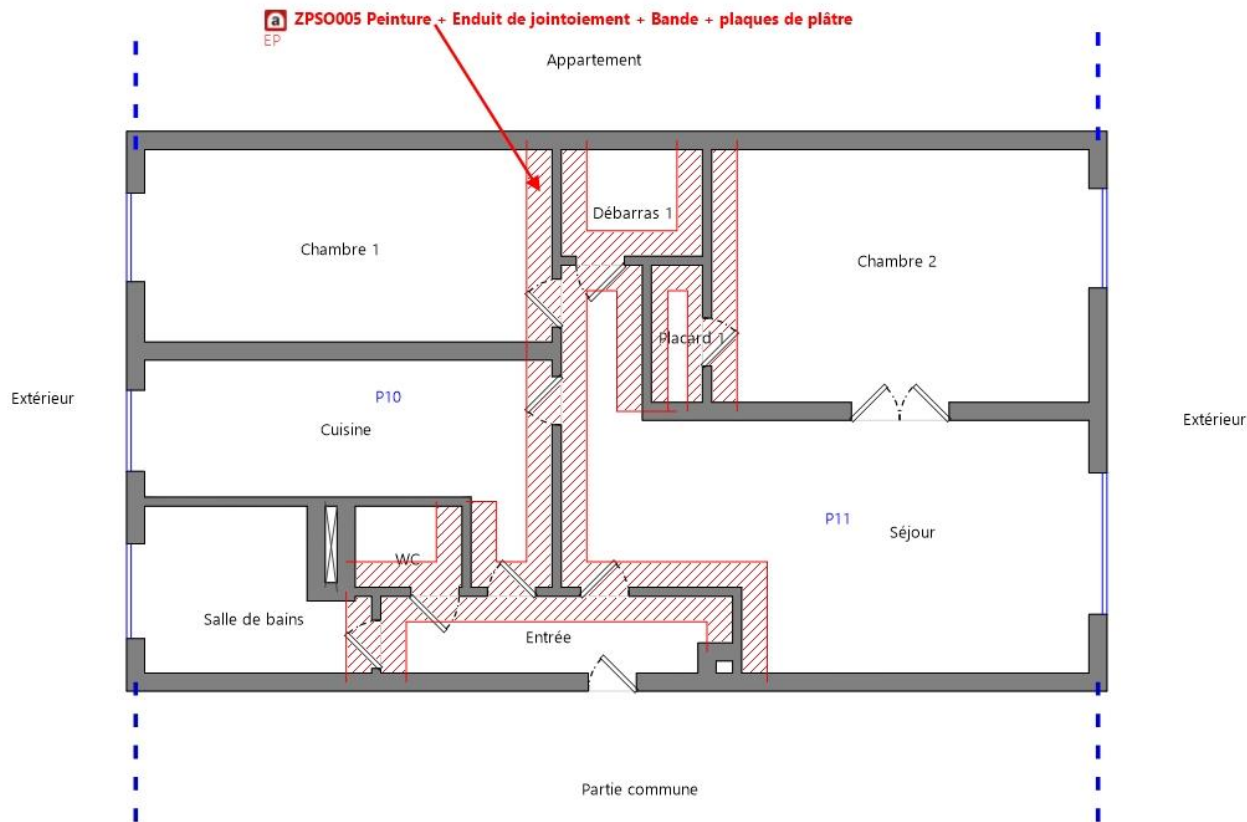
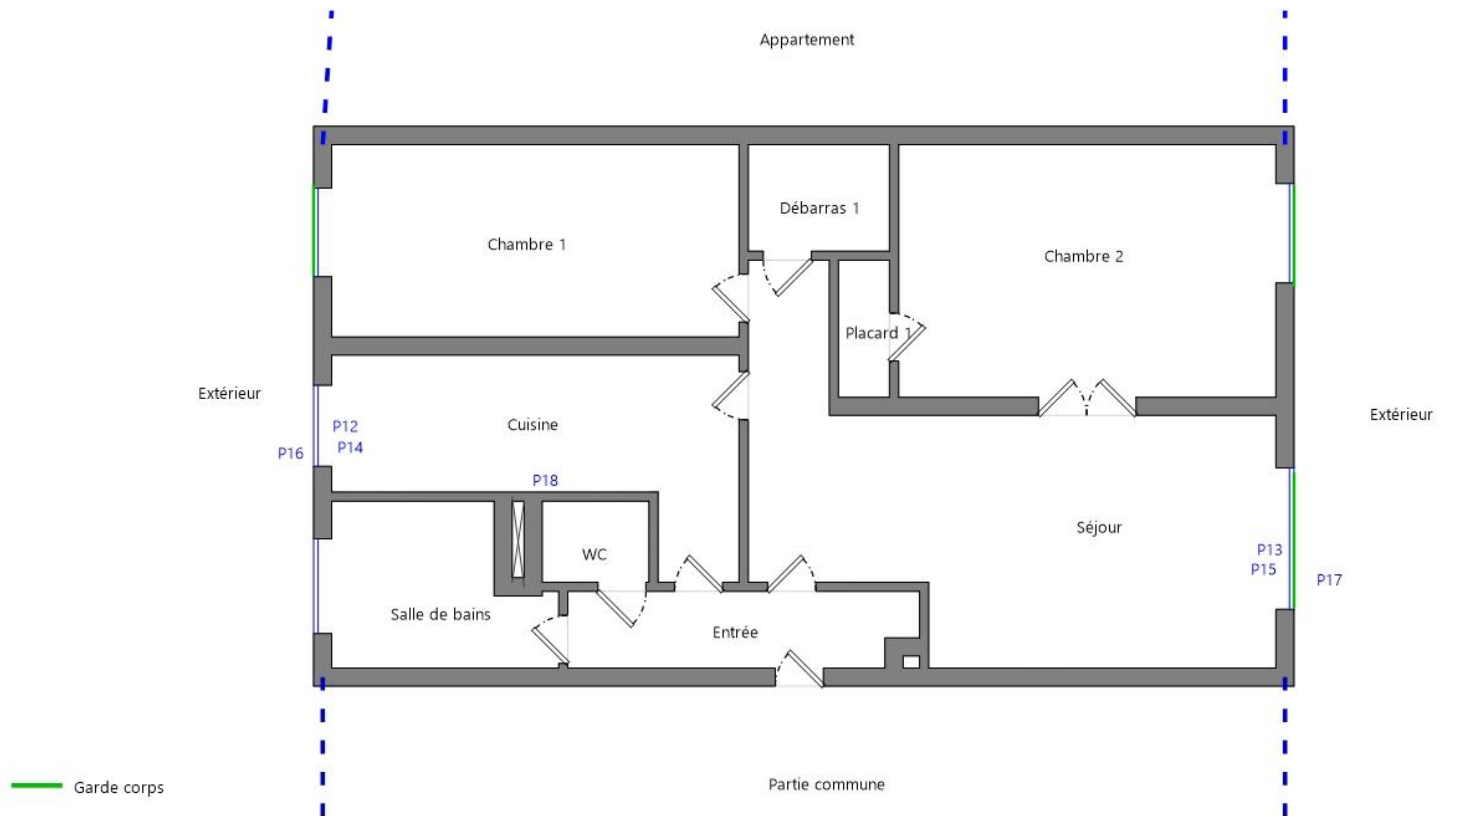
| | <b>Planche de repérage des matériaux et produits amiantés</b> |

| ZPSO | Niveau | Localisation | Zone | Description du prélèvement réalisé | Surface indicative |
|---|---|---|---|---|---|
| ZPSO005 | Rez de chaussée Porte 1 | Entrée; WC; Salle de bains; Cuisine; Chambre 1; Chambre 2; Placard 1; Séjour; Debarras 1 | Cloisons avec liaisons sur murs et plafonds | <p><b>Analyse : P008</b></p> <ul style="list-style-type: none"> <li>- Phase 2 Matériau de type maillage de fibres et liant (vert) ; matériau de type système d'enduit peinture (beige) ; matériau souple fibreux de type papier, carton (blanc) ; matériau semi-dur (blanc) ; matériau souple fibreux de type papier, carton (marron) ; matériau semi-dur de type plâtre (blanc) (Présence d'amiante)</li> <li>- Phase 3 Matériau souple fibreux de type papier, carton (blanc) (Absence d'amiante)</li> <li>- Phase 4 Matériau souple fibreux de type papier, carton (marron) (Absence d'amiante)</li> </ul> <p><b>Analyse : P009</b></p> <ul style="list-style-type: none"> <li>- Phase 2 Matériau de type maillage de fibres et liant (blanc) ; matériau de type peinture (beige) ; matériau semi-dur de type enduit (blanc) ; matériau de type peinture (beige) ; matériau souple fibreux de type papier, carton (marron) ; matériau semi-dur de type plâtre (blanc) (Absence d'amiante)</li> <li>- Phase 3 Matériau souple fibreux de type papier, carton (marron) (Absence d'amiante)</li> </ul> | 82,75m2 |
