Rapport de repérage des matériaux et produits contenant de l'amiante avant réalisation de travaux dans un immeuble bâti

Numéro de dossier : MA2112046507
Date d'édition: 02/05/2022

277 RUE LT MOISANT
BAT F (25LAW0101)
77190 DAMMARIE LES LYS
Bat. 277; Etage 1; Porte 101

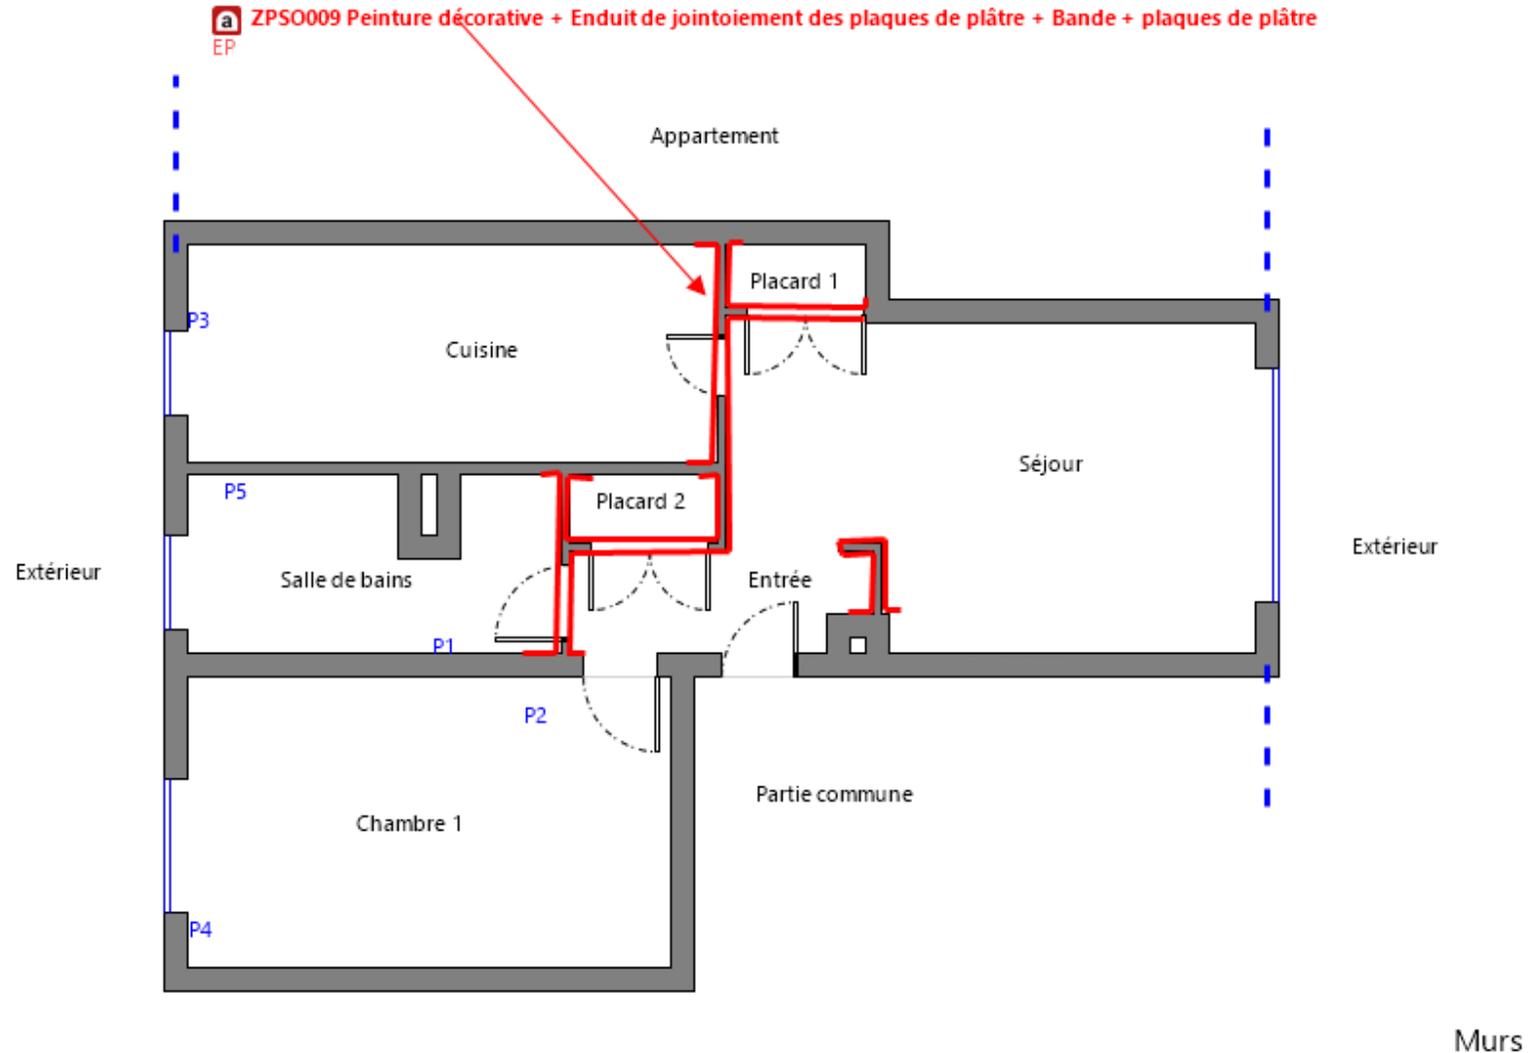
ZPSO	Niveau	Localisation	Zone	Description du prélèvement réalisé	Surface indicative
ZPSO009	1er étage Porte 101	Entrée; Séjour; Placard 1; Placard 2; Cuisine; Salle de bains	Cloisons avec liaisons sur murs et plafonds	Sur anciennes analyses	40m2

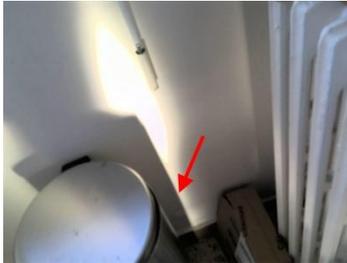
Localisation	n° de sondage	Zone	Prélèvement effectué / Sondage et extension	Echantillon	Analyse	Photo
Séjour	1	Mur donnant sur extérieur	Sondage et extension de la ZPSO du ou des prélèvement(s) : P003, P004	<p><u>Identifiant:</u> ZPSO002</p> <p><u>Echantillon:</u> MA2112046507/P003, réf. labo.: 22RI018052-003 MA2112046507/P004, réf. labo.: 22RI018052-004</p> <p><u>Description:</u> Couche1: Peinture + Couche2: Enduit à base de plâtre lissé ou taloché</p> <p><u>Composant de la construction:</u> 3 - Parois verticales intérieures - Revêtements de murs, poteaux, cloisons, gaines, coffres + 3 - Parois verticales intérieures - Murs et cloisons maçonnés</p> <p><u>Partie à sonder:</u> Couche1: Peinture + Couche2: Enduit à base de plâtre lissé ou taloché</p> <p><u>Justificatif:</u> Après analyse en laboratoire</p>	<p><u>Analyse:</u> P003, P004</p>	Idem photo : P003; P004
Cuisine	2	Mur donnant sur extérieur	Oui Cuisine : Mur donnant sur extérieur	<p><u>Identifiant:</u> ZPSO002</p> <p><u>Echantillon:</u> MA2112046507/P003, réf. labo.: 22RI018052-003 MA2112046507/P004, réf. labo.: 22RI018052-004</p> <p><u>Description:</u> Couche1: Peinture + Couche2: Enduit à base de plâtre lissé ou taloché</p> <p><u>Composant de la construction:</u> 3 - Parois verticales intérieures - Revêtements de murs, poteaux, cloisons, gaines, coffres + 3 - Parois verticales intérieures - Murs et cloisons maçonnés</p> <p><u>Partie à sonder:</u> Couche1: Peinture + Couche2: Enduit à base de plâtre lissé ou taloché</p> <p><u>Justificatif:</u> Après analyse en laboratoire</p>	<p><u>Analyse:</u> P003</p> <p><u>Partie analysée par le laboratoire:</u> - Phase 2 Matériau de type peinture (blanc) ; matériau de type maillage de fibres (blanc) ; matériau semi-dur de type enduit (blanc) ; matériau semi-dur de type ciment (gris) Absence d'amiante</p>

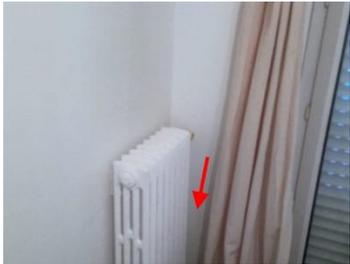
Chambre 1	4	Mur donnant sur extérieur	Oui Chambre 1 : Mur donnant sur extérieur	<p><u>Identifiant:</u> ZPSO002</p> <p><u>Echantillon:</u> MA2112046507/P003, réf. labo.: 22RI018052-003 MA2112046507/P004, réf. labo.: 22RI018052-004</p> <p><u>Description:</u> Couche1: Peinture + Couche2: Enduit à base de plâtre lissé ou taloché</p> <p><u>Composant de la construction:</u> 3 - Parois verticales intérieures - Revêtements de murs, poteaux, cloisons, gaines, coffres + 3 - Parois verticales intérieures - Murs et cloisons maçonnés</p> <p><u>Partie à sonder:</u> Couche1: Peinture + Couche2: Enduit à base de plâtre lissé ou taloché</p> <p><u>Justificatif:</u> Après analyse en laboratoire</p>	<p><u>Analyse:</u> P004</p> <p><u>Partie analysée par le laboratoire:</u> - Phase 2 Matériau de type peinture (blanc) ; matériau de type maillage de fibres (blanc) Absence d'amiante - Phase 3 Matériau semi-dur de type ciment (gris) Absence d'amiante</p>

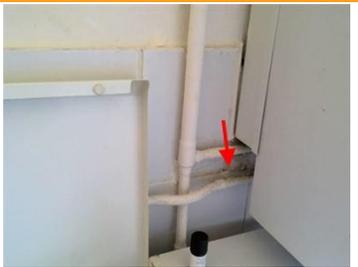
Localisation	n° de sondage	Zone	Prélèvement effectué / Sondage et extension	Echantillon	Analyse	Photo
Cuisine	1	Faïences murs CD	Oui Cuisine : Faïences murs C	<p><u>Identifiant:</u> ZPSO008 <u>Réf. échantillon:</u> MA2112046507/P014 <u>Réf. laboratoire:</u> 22RI018052-008 <u>Description:</u> Couche1: Colle de faïence + Couche2: Joint de faïence <u>Composant de la construction:</u> 3 - Parois verticales intérieures - Revêtements de murs, poteaux, cloisons, gaines, coffres <u>Partie à sonder:</u> Couche1: Colle de faïence + Couche2: Joint de faïence <u>Justificatif:</u> Après analyse en laboratoire</p>	<p><u>Analyse:</u> P014 <u>Partie analysée par le laboratoire:</u> - Matériau dur de type ciment-colle (blanc) : Absence d'amiante</p>

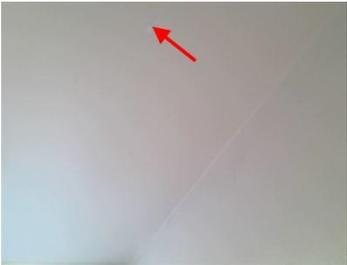
Cuisine	4	Plafond	Oui Cuisine : Plafond	<p><u>Identifiant:</u> ZPSO004</p> <p><u>Echantillon:</u> MA2112046507/P006, réf. labo.: 22RI018052-006 MA2112046507/P007, réf. labo.: 22RI018052-007</p> <p><u>Description:</u> Couche1: Peinture décorative (pailletées, gouttelettes...) + Couche2: Enduit à base de plâtre lissé ou taloché</p> <p><u>Composant de la construction:</u> 4 - Plafonds et faux plafonds - Plafonds</p> <p><u>Partie à sonder:</u> Couche1: Peinture décorative (pailletées, gouttelettes...) + Couche2: Enduit à base de plâtre lissé ou taloché</p> <p><u>Justificatif:</u> Après analyse en laboratoire</p>	<p><u>Analyse:</u> P007</p> <p><u>Partie analysée par le laboratoire:</u> - Matériau de type peinture (blanc) ; matériau de type peinture (beige) ; matériau semi-dur de type ciment (gris) : Absence d'amiante</p>

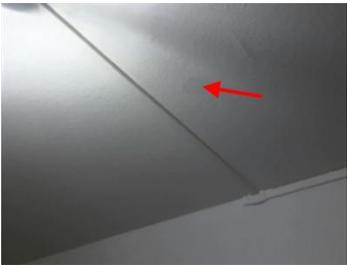
Salle de bains	5	Plafond	Sondage et extension de la ZPSO du ou des prélèvement(s) : P006, P007	<p>Identifiant: ZPSO004</p> <p>Echantillon: MA2112046507/P006, réf. labo.: 22RI018052-006 MA2112046507/P007, réf. labo.: 22RI018052-007</p> <p>Description: Couche1: Peinture décorative (pailletées, gouttelettes...) + Couche2: Enduit à base de plâtre lissé ou taloché</p> <p>Composant de la construction: 4 - Plafonds et faux plafonds - Plafonds</p> <p>Partie à sonder: Couche1: Peinture décorative (pailletées, gouttelettes...) + Couche2: Enduit à base de plâtre lissé ou taloché</p> <p>Justificatif: Après analyse en laboratoire</p>	<p>Analyse: P006, P007</p>	Idem photo : P007; P006
Chambre 1	6	Plafond	Oui Chambre 1 : Plafond	<p>Identifiant: ZPSO004</p> <p>Echantillon: MA2112046507/P006, réf. labo.: 22RI018052-006 MA2112046507/P007, réf. labo.: 22RI018052-007</p> <p>Description: Couche1: Peinture décorative (pailletées, gouttelettes...) + Couche2: Enduit à base de plâtre lissé ou taloché</p> <p>Composant de la construction: 4 - Plafonds et faux plafonds - Plafonds</p> <p>Partie à sonder: Couche1: Peinture décorative (pailletées, gouttelettes...) + Couche2: Enduit à base de plâtre lissé ou taloché</p> <p>Justificatif: Après analyse en laboratoire</p>	<p>Analyse: P006</p> <p>Partie analysée par le laboratoire: - Matériau de type peinture (blanc) ; matériau semi-dur de type enduit (blanc) ; matériau (gris) : Absence d'amiante</p>
