Rapport de repérage des matériaux et produits contenant de l'amiante avant réalisation de travaux dans un immeuble bâti

Numéro de dossier : MA2112046539
Date d'édition: 27/04/2022

277 RUE LT MOISANT
BAT F (25LAW0102)
77190 DAMMARIE LES LYS
Bat. 277; Etage 1; Porte 102
Lot numéro 25LAW0102,

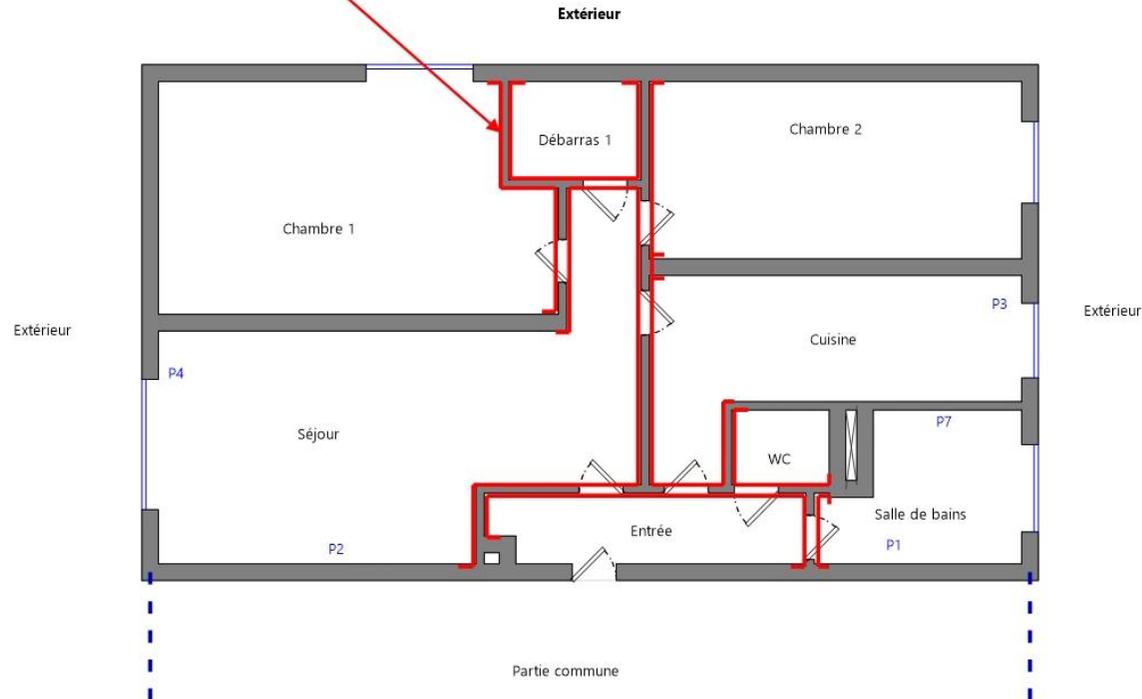
Murs

| ZPSO | Niveau | Localisation | Zone | Description du prélèvement réalisé | Surface indicative |
|---|---|---|---|---|---|
| ZPSO011 | 1er étage Porte 102 | Entrée; WC; Salle de bains; Cuisine; Chambre 1; Chambre 2; Séjour; Debarras 1 | Cloisons avec liaisons sur murs et plafonds | - Sur anciennes analyses | 74m2 |

a ZPSO011 Couche1: Peinture décorative (pailletées, gouttelettes, ...) + Couche2: Enduit de jointoiment des plaques de plâtre + Couche3: Bande + Couche4: plaques de plâtre
EP

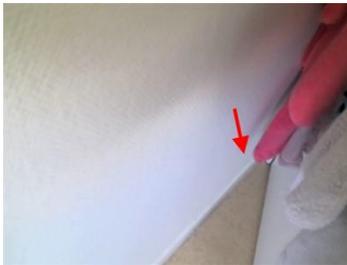
| Salle de bains | 3 | Mur porteur | Oui Salle de bains : Mur porteur | <p><u>Identifiant:</u> ZPSO001</p> <p><u>Echantillon:</u> MA2112046539/P001, réf. labo.: 22EK036044-001 MA2112046539/P002, réf. labo.: 22EK036044-002</p> <p><u>Description:</u> Couche1: Peinture + Couche2: Enduit à base de plâtre lissé ou taloché</p> <p><u>Composant de la construction:</u> 3 - Parois verticales intérieures - Revêtements de murs, poteaux, cloisons, gaines, coffres + 3 - Parois verticales intérieures - Murs et cloisons maçonnés</p> <p><u>Partie à sonder:</u> Couche1: Peinture + Couche2: Enduit à base de plâtre lissé ou taloché</p> <p><u>Justificatif:</u> Après analyse en laboratoire</p> | <p><u>Analyse:</u> P001</p> <p><u>Partie analysée par le laboratoire:</u> - Phase 2 Matériau de type maillage de fibres et liant (blanc) ; matériau de type système d'enduit peinture (bleu) ; matériau dur de type mortier, béton, chape (gris) Absence d'amiante</p> | |

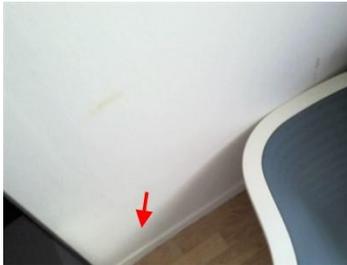
| Séjour | 7 | Mur porteur | Oui Séjour : Mur porteur | <p><u>Identifiant:</u> ZPSO001</p> <p><u>Echantillon:</u> MA2112046539/P001, réf. labo.: 22EK036044-001 MA2112046539/P002, réf. labo.: 22EK036044-002</p> <p><u>Description:</u> Couche1: Peinture + Couche2: Enduit à base de plâtre lissé ou taloché</p> <p><u>Composant de la construction:</u> 3 - Parois verticales intérieures - Revêtements de murs, poteaux, cloisons, gaines, coffres + 3 - Parois verticales intérieures - Murs et cloisons maçonnés</p> <p><u>Partie à sonder:</u> Couche1: Peinture + Couche2: Enduit à base de plâtre lissé ou taloché</p> <p><u>Justificatif:</u> Après analyse en laboratoire</p> | <p><u>Analyse:</u> P002</p> <p><u>Partie analysée par le laboratoire:</u> - Phase 2 Matériau de type maillage de fibres et liant (blanc) ; matériau de type système d'enduit peinture (rose) ; matériau dur de type mortier, béton, chape (gris) en traces Absence d'amiante - Phase 3 Matériau dur de type mortier, béton, chape (gris) Absence d'amiante</p> | |

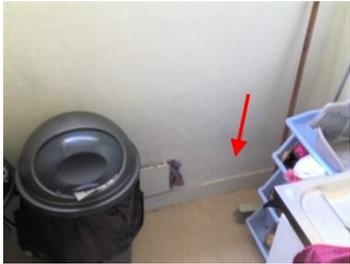
| Localisation | n° de sondage | Zone | Prélèvement effectué / Sondage et extension | Echantillon | Analyse | Photo |
|---|---|---|---|--|---|---|
| Cuisine | 2 | Mur donnant sur extérieur | Oui Cuisine : Mur donnant sur extérieur | <p><u>Identifiant:</u> ZPSO002</p> <p><u>Echantillon:</u> MA2112046539/P003, réf. labo.: 22EK036044-003 MA2112046539/P004, réf. labo.: 22EK036044-004</p> <p><u>Description:</u> Peinture + Enduit à base de plâtre</p> <p><u>Composant de la construction:</u> 3 - Parois verticales intérieures - Murs et cloisons maçonnés</p> <p><u>Partie à sonder:</u> Peinture + Enduit à base de plâtre</p> <p><u>Justificatif:</u> Après analyse en laboratoire</p> | <p><u>Analyse:</u> P003</p> <p><u>Partie analysée par le laboratoire:</u> - Matériau de type système d'enduit peinture (rose) ; matériau dur de type mortier, béton, chape (gris) : Absence d'amiante</p> | |

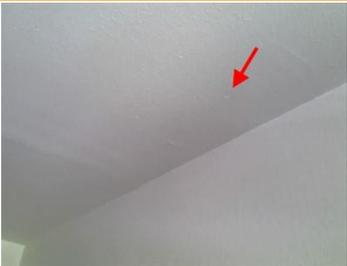
| Cuisine | 4 | Plafond | Oui Cuisine : Plafond | <p><u>Identifiant:</u> ZPSO006</p> <p><u>Echantillon:</u> MA2112046539/P010, réf. labo.: 22EK036044-006 MA2112046539/P011, réf. labo.: 22EK036044-007</p> <p><u>Description:</u> Peinture + Enduit à base de plâtre</p> <p><u>Composant de la construction:</u> 4 - Plafonds et faux plafonds - Plafonds</p> <p><u>Partie à sonder:</u> Peinture + Enduit à base de plâtre</p> <p><u>Justificatif:</u> Après analyse en laboratoire</p> | <p><u>Analyse:</u> P010</p> <p><u>Partie analysée par le laboratoire:</u> - Matériau de type système d'enduit peinture (blanc) ; matériau dur de type mortier, béton, chape (gris) : Absence d'amiante</p> | |

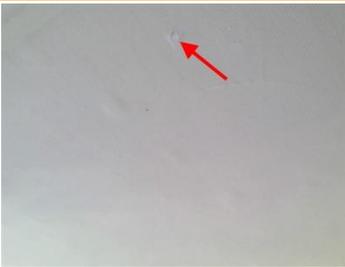
| Séjour | 7 | Plafond | Oui Séjour : Plafond | <p><u>Identifiant:</u> ZPSO006 <u>Echantillon:</u> MA2112046539/P010, réf. labo.: 22EK036044-006 MA2112046539/P011, réf. labo.: 22EK036044-007 <u>Description:</u> Peinture + Enduit à base de plâtre <u>Composant de la construction:</u> 4 - Plafonds et faux plafonds - Plafonds <u>Partie à sonder:</u> Peinture + Enduit à base de plâtre <u>Justificatif:</u> Après analyse en laboratoire</p> | <p><u>Analyse:</u> P011 <u>Partie analysée par le laboratoire:</u> - Phase 2 Matériau de type maillage de fibres et liant (blanc) ; matériau semi-dur de type enduit (beige) ; matériau dur de type mortier, béton, chape (gris) Absence d'amiante</p> | |
