Rapport de Repérage des matériaux et produits contenant de l'amiante avant réalisation de travaux dans un immeuble bâti

Numéro de dossier : MA2112046509
Rapport édité le : 31/08/2023

277 RUE LT MOISANT
BAT F (25LAW0201)
77190 DAMMARIE LES LYS
Bat. 277; Etage 2; Porte 1

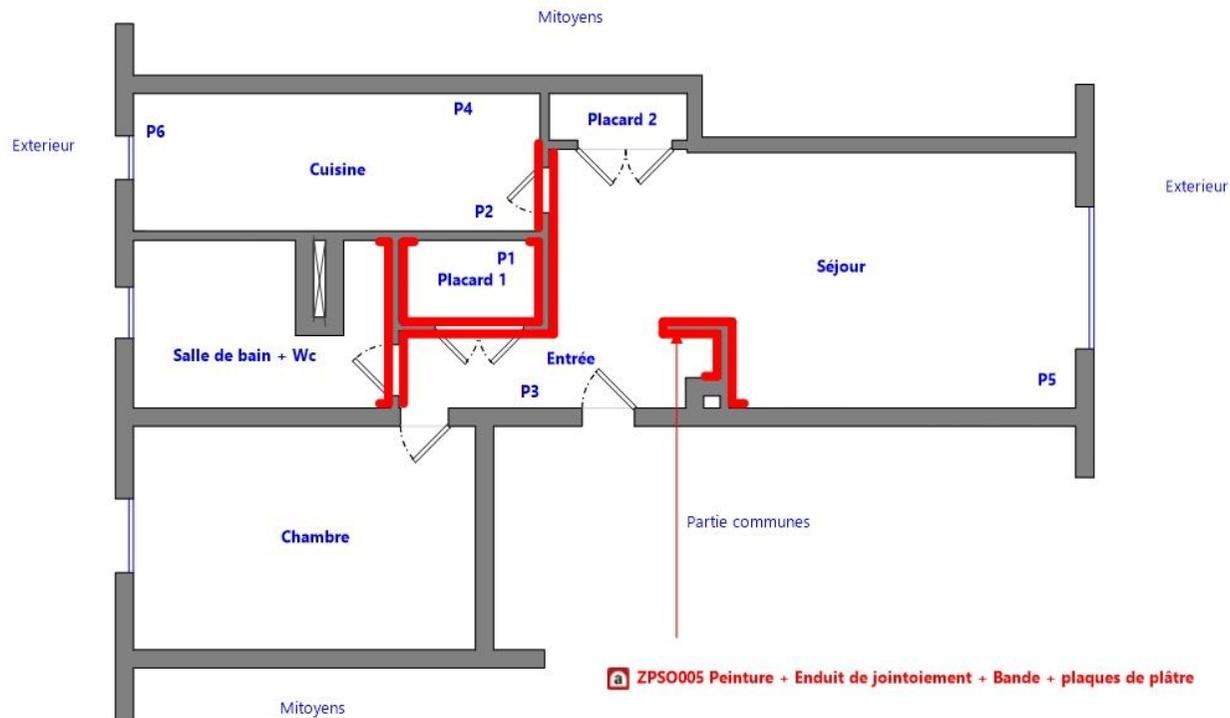
2ème Etage Mur/Porte201

ZPSO	Niveau	Localisation	Zone	Description du prélèvement réalisé	Surface indicative
ZPSO005	2ème étage/Porte201	Entrée; Placard 1; Salle de bain + Wc	Cloisons avec liaisons sur murs et plafonds	-	25m2

Dans le cas où des matériaux contenant de l'amiante ont été repérés, il convient s'il a lieu de confier le désamiantage à une entreprise certifiée. Le repérage est conforme à la réglementation dans le cadre de cette mission. Toutefois, il n'est jamais possible d'être parfaitement exhaustif, dans la mesure où un sondage n'est représentatif qu'à l'endroit précis du support investigué. Il convient donc de rester toujours très vigilant lors des travaux quant à l'éventuelle mise à jour de matériaux suspects ce qui nécessitera un repérage complémentaire.
