# Rapport de repérage des matériaux et produits contenant de l'amiante avant réalisation de travaux dans un immeuble bâti

Numéro de dossier : MA2112046490  
Date d'édition : 19/04/2022

25LAW0301  
277 RUE LT MOISANT (BAT F)  
(25LAW0301)  
77190 DAMMARIE LES LYS  
Bat. 277; Etage 3; Porte 301

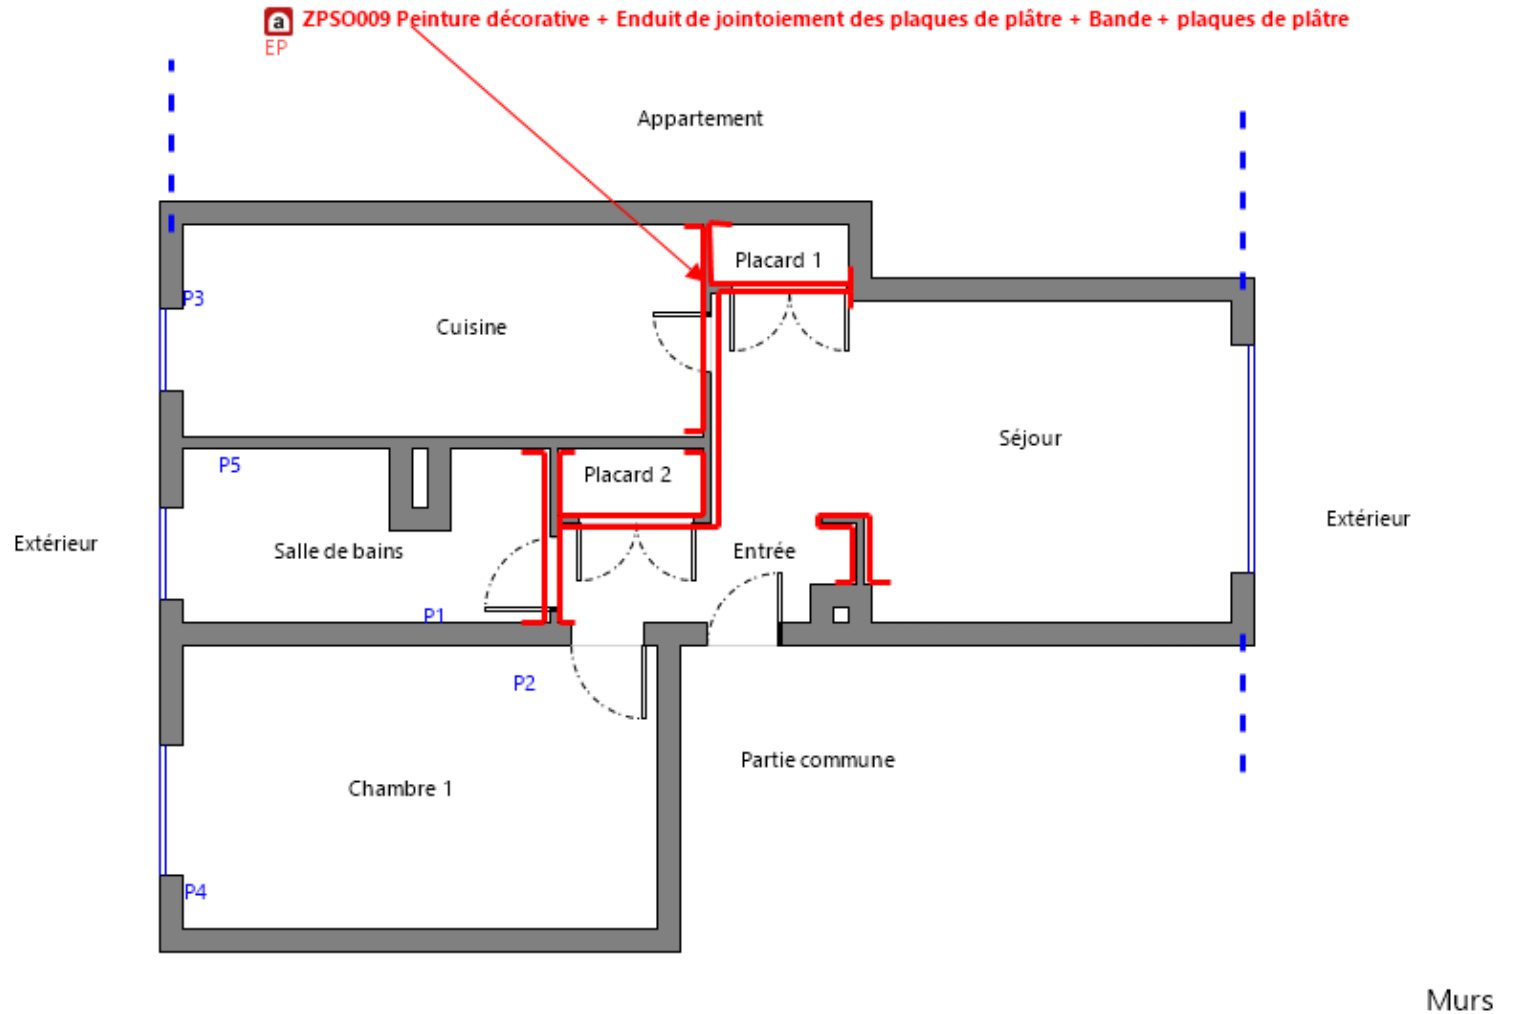
| | <b>Planche de repérage des matériaux et produits amiantés</b> |

| ZPSO | Niveau | Localisation | Zone | Description du prélèvement réalisé | Surface indicative |
|---|---|---|---|---|---|
| ZPSO009 | 3ème étage Porte 301 | Entrée; Séjour; Placard 1; Placard 2; Cuisine; Salle de bains | Cloisons avec liaisons sur murs et plafonds | Sur anciennes analyses | 42.5m2 |

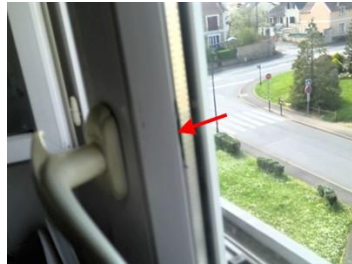
| ZPSO005 : Joint de mastic de vitrage | | | | | | |
|---|---|---|---|---|---|---|
| Cuisine | 2 | Fenêtres | Oui<br>Cuisine : Fenêtres | <u>Identifiant:</u> ZPSO005<br><u>Echantillon:</u><br>MA2112046490/P008, réf. labo.: 22RI015495-008<br>MA2112046490/P009, réf. labo.: 22RI015495-009<br><u>Description:</u> Joint de mastic de vitrage<br><u>Composant de la construction:</u> 2 - Parois verticales extérieures et Façades - Menuiseries extérieures<br><u>Partie à sonder:</u> Joint de mastic de vitrage<br><u>Justificatif:</u> Après analyse en laboratoire | <u>Analyse:</u><br>P008<br><u>Partie analysée par le laboratoire:</u><br>- Matériau souple de type mastic (gris) : Absence d'amiante | |

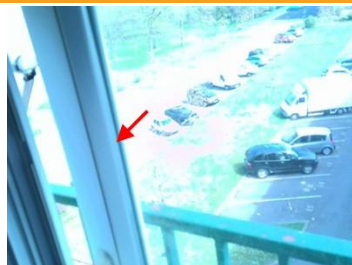
| Chambre 1 | 4 | Fenêtres | Oui<br>Chambre 1 : Fenêtres | <p><u>Identifiant:</u> ZPSO005</p> <p><u>Echantillon:</u><br/>MA2112046490/P008, réf. labo.: 22RI015495-008<br/>MA2112046490/P009, réf. labo.: 22RI015495-009</p> <p><u>Description:</u> Joint de mastic de vitrage</p> <p><u>Composant de la construction:</u> 2 - Parois verticales extérieures et Façades - Menuiseries extérieures</p> <p><u>Partie à sonder:</u> Joint de mastic de vitrage</p> <p><u>Justificatif:</u> Après analyse en laboratoire</p> | <p><u>Analyse:</u><br/>P009</p> <p><u>Partie analysée par le laboratoire:</u><br/>- Matériau souple de type mastic (gris) : Absence d'amiante</p> | |

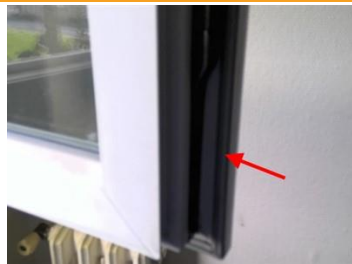
| Localisation | n° de sondage | Zone | Prélèvement effectué / Sondage et extension | Echantillon | Analyse | Photo |
|---|---|---|---|---|---|---|
| Cuisine | 2 | Fenêtres | Oui<br>Cuisine : Fenêtres | <u>Identifiant:</u> ZPSO006<br><u>Echantillon:</u><br>MA2112046490/P010, réf. labo.: 22RI015495-010<br>MA2112046490/P011, réf. labo.: 22RI015495-011<br><u>Description:</u> Joint de friction<br><u>Composant de la construction:</u> 2 - Parois verticales extérieures et Façades - Menuiseries extérieures<br><u>Partie à sonder:</u> Joint de friction<br><u>Justificatif:</u> Après analyse en laboratoire | <u>Analyse:</u><br>P010<br><u>Partie analysée par le laboratoire:</u><br>- Matériau souple de type joint (gris) : Absence d'amiante | |

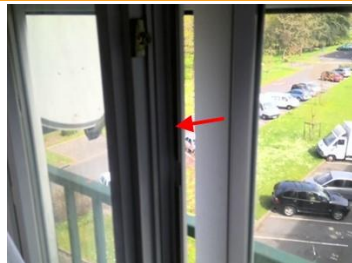
| Localisation | n° de sondage | Zone | Prélèvement effectué / Sondage et extension | Echantillon | Analyse | Photo |
|---|---|---|---|---|---|---|
| Chambre 1 | 4 | Fenêtres | Oui<br>Chambre 1 : Fenêtres | <u>Identifiant:</u> ZPSO006<br><u>Echantillon:</u><br>MA2112046490/P010, réf. labo.: 22RI015495-010<br>MA2112046490/P011, réf. labo.: 22RI015495-011<br><u>Description:</u> Joint de friction<br><u>Composant de la construction:</u> 2 - Parois verticales extérieures et Façades - Menuiseries extérieures<br><u>Partie à sonder:</u> Joint de friction<br><u>Justificatif:</u> Après analyse en laboratoire | <u>Analyse:</u><br>P011<br><u>Partie analysée par le laboratoire:</u><br>- Matériau souple de type joint (gris) : Absence d'amiante | |

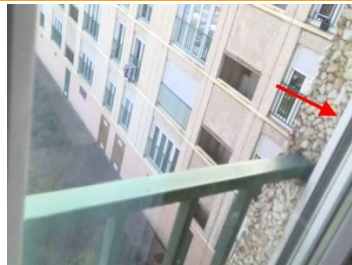
| Chambre 1 | 4 | Fenêtres | Oui<br>Chambre 1 : Fenêtres | <p><u>Identifiant:</u> ZPSO007</p> <p><u>Echantillon:</u><br/>MA2112046490/P012, réf. labo.: 22RI015495-012<br/>MA2112046490/P013, réf. labo.: 22RI015495-013</p> <p><u>Description:</u> Joint d'étanchéité entre menuiserie et structure</p> <p><u>Composant de la construction:</u> 2 - Parois verticales extérieures et Façades - Menuiseries extérieures</p> <p><u>Partie à sonder:</u> Joint d'étanchéité entre menuiserie et structure</p> <p><u>Justificatif:</u> Après analyse en laboratoire</p> | <p><u>Analyse:</u><br/>P013</p> <p><u>Partie analysée par le laboratoire:</u><br/>- Matériau souple de type joint (blanc) : Absence d'amiante</p> | |

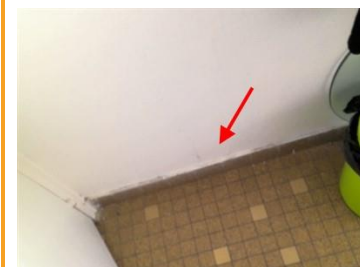
| Salle de bains | 5 | Mur de refend | Oui<br>Salle de bains : Mur de refend | <p><u>Identifiant:</u> ZPSO001</p> <p><u>Echantillon:</u><br/>MA2112046490/P001, réf. labo.: 22RI015495-001<br/>MA2112046490/P002, réf. labo.: 22RI015495-002</p> <p><u>Description:</u> Couche1: Peinture + Couche2: Enduit à base de plâtre lissé ou taloché</p> <p><u>Composant de la construction:</u> 3 - Parois verticales intérieures - Revêtements de murs, poteaux, cloisons, gaines, coffres + 3 - Parois verticales intérieures - Murs et cloisons maçonnés</p> <p><u>Partie à sonder:</u> Couche1: Peinture + Couche2: Enduit à base de plâtre lissé ou taloché</p> <p><u>Justificatif:</u> Après analyse en laboratoire</p> | <p><u>Analyse:</u><br/>P001</p> <p><u>Partie analysée par le laboratoire:</u><br/>- Matériau de type peinture (de différentes couleurs) ; matériau semi-dur de type enduit (blanc) ; matériau semi-dur de type enduit (gris) : Absence d'amiante</p> | |

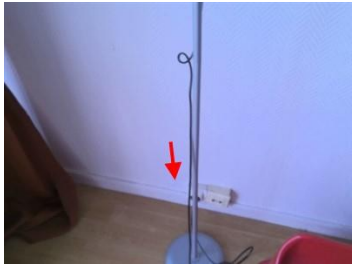
| Chambre 1 | 6 | Mur de refend | Oui<br>Chambre 1 : Mur de refend | <p><u>Identifiant:</u> ZPSO001</p> <p><u>Echantillon:</u><br/>MA2112046490/P001, réf. labo.: 22RI015495-001<br/>MA2112046490/P002, réf. labo.: 22RI015495-002</p> <p><u>Description:</u> Couche1: Peinture + Couche2: Enduit à base de plâtre lissé ou taloché</p> <p><u>Composant de la construction:</u> 3 - Parois verticales intérieures - Revêtements de murs, poteaux, cloisons, gaines, coffres + 3 - Parois verticales intérieures - Murs et cloisons maçonnés</p> <p><u>Partie à sonder:</u> Couche1: Peinture + Couche2: Enduit à base de plâtre lissé ou taloché</p> <p><u>Justificatif:</u> Après analyse en laboratoire</p> | <p><u>Analyse:</u><br/>P002</p> <p><u>Partie analysée par le laboratoire:</u><br/>- Phase 2 Matériau de type maillage de fibres et liant (blanc) ; matériau semi-dur de type enduit (gris)</p> <p>Absence d'amiante</p> | |

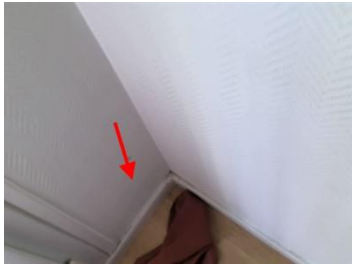
| Chambre 1 | 4 | Mur donnant sur extérieur | Oui<br>Chambre 1 : Mur donnant sur extérieur | <p><u>Identifiant:</u> ZPSO002</p> <p><u>Echantillon:</u><br/>MA2112046490/P003, réf. labo.: 22RI015495-003<br/>MA2112046490/P004, réf. labo.: 22RI015495-004</p> <p><u>Description:</u> Couche1: Peinture + Couche2: Enduit à base de plâtre lissé ou taloché</p> <p><u>Composant de la construction:</u> 3 - Parois verticales intérieures - Revêtements de murs, poteaux, cloisons, gaines, coffres + 3 - Parois verticales intérieures - Murs et cloisons maçonnés</p> <p><u>Partie à sonder:</u> Couche1: Peinture + Couche2: Enduit à base de plâtre lissé ou taloché</p> <p><u>Justificatif:</u> Après analyse en laboratoire</p> | <p><u>Analyse:</u><br/>P004</p> <p><u>Partie analysée par le laboratoire:</u><br/>- Phase 2 Matériau de type maillage de fibres et liant (blanc) ; matériau semi-dur de type enduit (gris)<br/>Absence d'amiante</p> | |

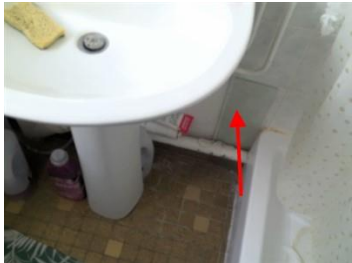
| Localisation | n° de sondage | Zone | Prélèvement effectué / Sondage et extension | Echantillon | Analyse | Photo |
|---|---|---|---|---|---|---|
| Salle de bains | 3 | Cloison | Oui<br>Salle de bains : Cloison | <u>Identifiant:</u> ZPSO003<br><u>Réf. échantillon:</u> MA2112046490/P005<br><u>Réf. laboratoire:</u> 22RI015495-005<br><u>Description:</u> Couche1: Peinture + Couche2: Enduit à base de plâtre lissé ou taloché<br><u>Composant de la construction:</u> 3 - Parois verticales intérieures - Revêtements de murs, poteaux, cloisons, gaines, coffres + 3 - Parois verticales intérieures - Murs et cloisons maçonnés<br><u>Partie à sonder:</u> Couche1: Peinture + Couche2: Enduit à base de plâtre lissé ou taloché<br><u>Justificatif:</u> Après analyse en laboratoire | <u>Analyse:</u><br>P005<br><u>Partie analysée par le laboratoire:</u><br>- Matériau de type peinture (de différentes couleurs) ; matériau semi-dur de type enduit (blanc) ; matériau semi-dur de type enduit (gris) : Absence d'amiante | |

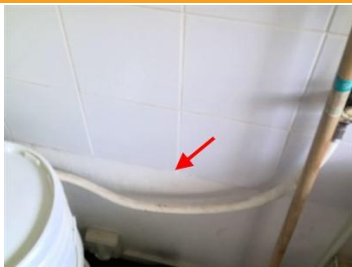
| Localisation | n° de sondage | Zone | Prélèvement effectué / Sondage et extension | Echantillon | Analyse | Photo |
|---|---|---|---|---|---|---|
| Cuisine | 1 | Faïences murs CD | Oui<br>Cuisine : Faïences murs C | <u>Identifiant:</u> ZPSO008<br><u>Réf. échantillon:</u> MA2112046490/P014<br><u>Réf. laboratoire:</u> 22RI015495-014<br><u>Description:</u> Couche1: Colle de faïence + Couche2: Joint de faïence<br><u>Composant de la construction:</u> 3 - Parois verticales intérieures - Revêtements de murs, poteaux, cloisons, gaines, coffres<br><u>Partie à sonder:</u> Couche1: Colle de faïence + Couche2: Joint de faïence<br><u>Justificatif:</u> Après analyse en laboratoire | <u>Analyse:</u><br>P014<br><u>Partie analysée par le laboratoire:</u><br>- Phase 2 Matériau dur de type carrelage, faïence (blanc) ; matériau de type peinture (blanc) ; matériau de type maillage de fibres (blanc) ; matériau dur de type ciment-colle (blanc)<br>Absence d'amiante | |
