# Rapport de Repérage Amiante avant réalisation de travaux dans un immeuble bâti

Numéro de dossier : MA2112046492  
Date d'intervention : 14/01/2022

25LAW0401  
277 RUE LT MOISANT (BAT F)  
(25LAW0401)  
77190 DAMMARIE LES LYS  
Bat.277 ; Etage 4 ; Porte 401  
Lot numéro 25LAW0401,

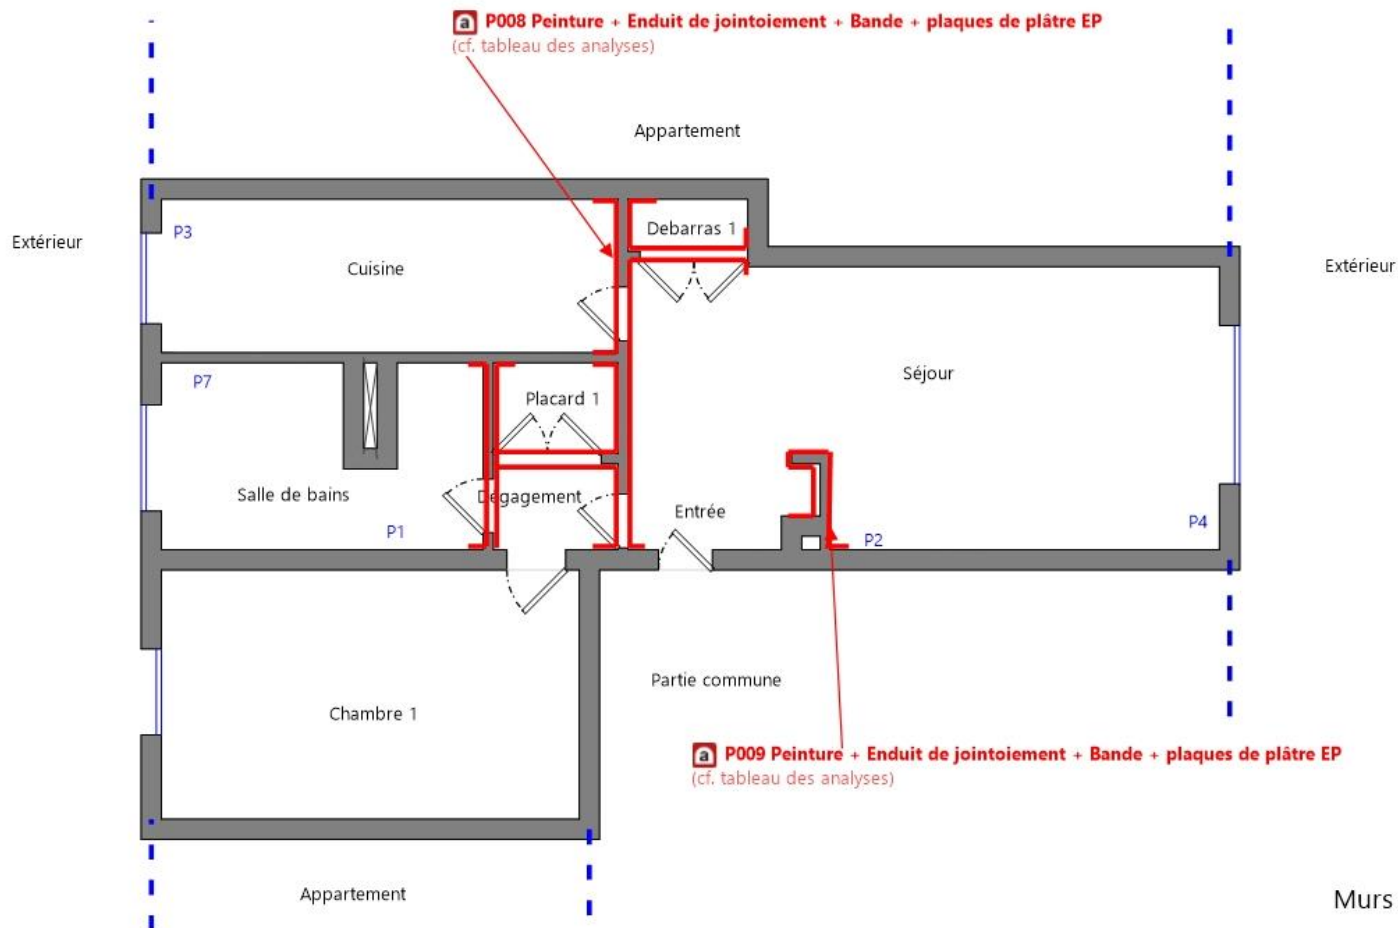
<b>Planche de repérage des matériaux et produits amiantés</b>
Affaire	MA2112046492
Opération	BENDERDOUCH ala eddine
Site	25LAW0401
	277 RUE LT MOISANT (BAT F) (25LAW0401)
	77190
	DAMMARIÉ LES LYS
Date de réalisation	21/01/2022
<b>Matériaux et produits contenant de l'amiante</b>	
	Surface amianté
	Linéaire / paroi amianté (type 1)
	Linéaire / paroi amianté (type 2)
	Conduit amianté
<b>Sondages destructifs / Prélèvements</b>	
	Px Prélèvement Positif
	Px Prélèvement négatif
	S Sondage destructif
<b>Types de murs</b>	
	Mur Porteur
	Mur Cloison (type 1)
	Mur Cloison (type 2)
	Gaine technique
<b>Eléments ou pièces non visités</b>	
	Local non visité
	Elément non visité

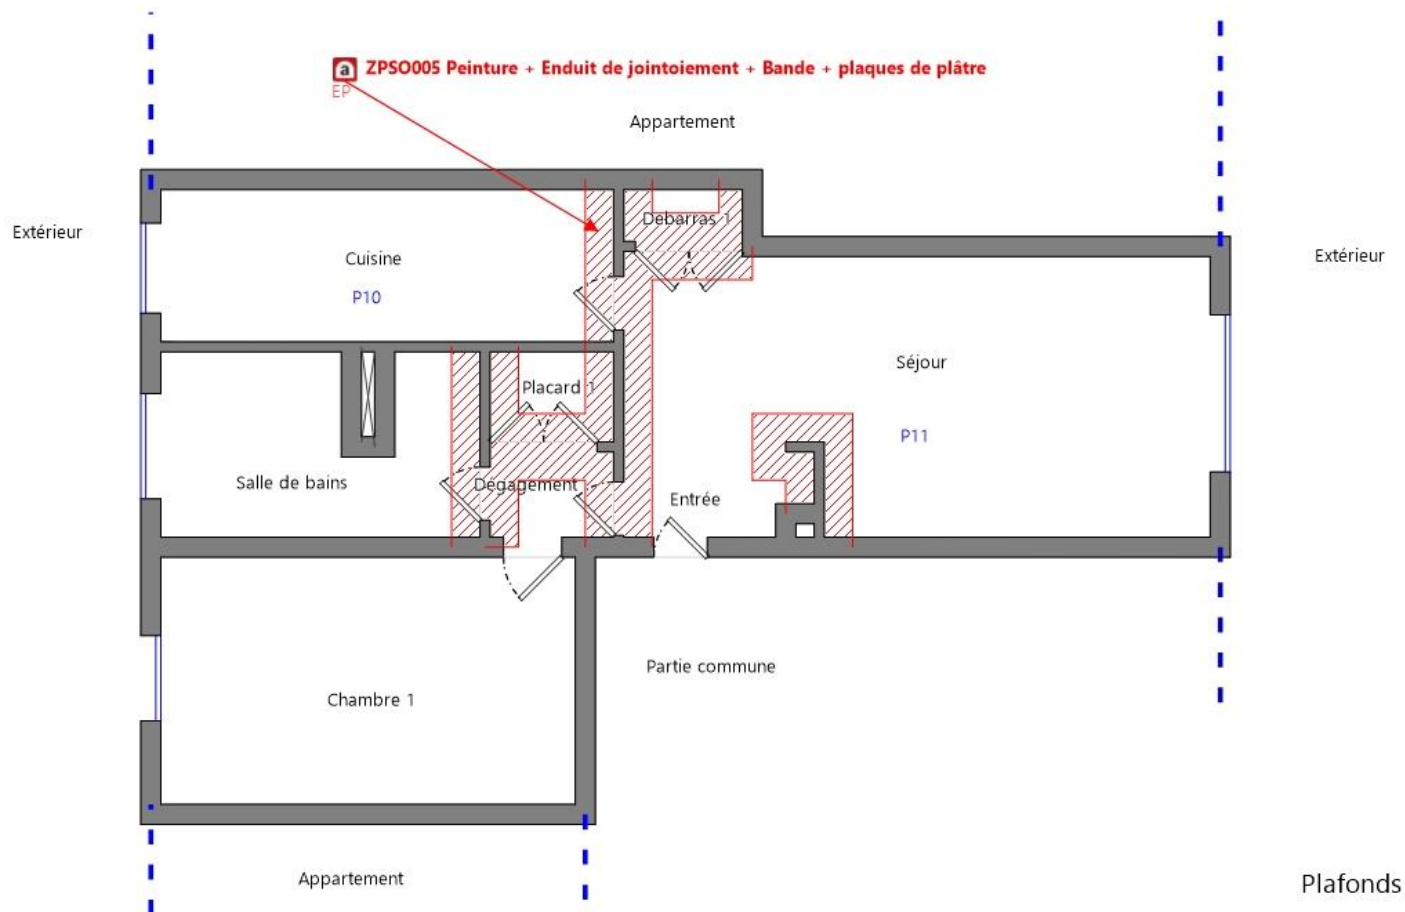
<b>Planche de repérage des matériaux et produits amiantés</b>
Affaire	MA2112046492
Opération	BENDERDOUCH ala eddine
Site	25LAW0401
	277 RUE LT MOISANT (BAT F) (25LAW0401)
	77190 DAMMARIÉ LES LYS
Date de réalisation	21/01/2022
<b>Matériaux et produits contenant de l'amiante</b>	
	Surface amianté
	Linéaire / paroi amianté (type 1)
	Linéaire / paroi amianté (type 2)
	Conduit amianté
<b>Sondages destructifs / Prélèvements</b>	
	Px Prélèvement Positif
	Px Prélèvement négatif
	S Sondage destructif
<b>Types de murs</b>	
	Mur Porteur
	Mur Cloison (type 1)
	Mur Cloison (type 2)
	Gaine technique
<b>Eléments ou pièces non visités</b>	
	Local non visité
	Élément non visité
