Rapport de Repérage Amiante avant réalisation de travaux dans un immeuble bâti

Numéro de dossier : MA2112047426
Date d'intervention : 13/01/2022

25LAX0002
210 RUE DU MOULIN (BAT G)
Bat. 210 ; Etage RDC; Porte 002
(25LAX0002)
77190 DAMMARIE LES LYS

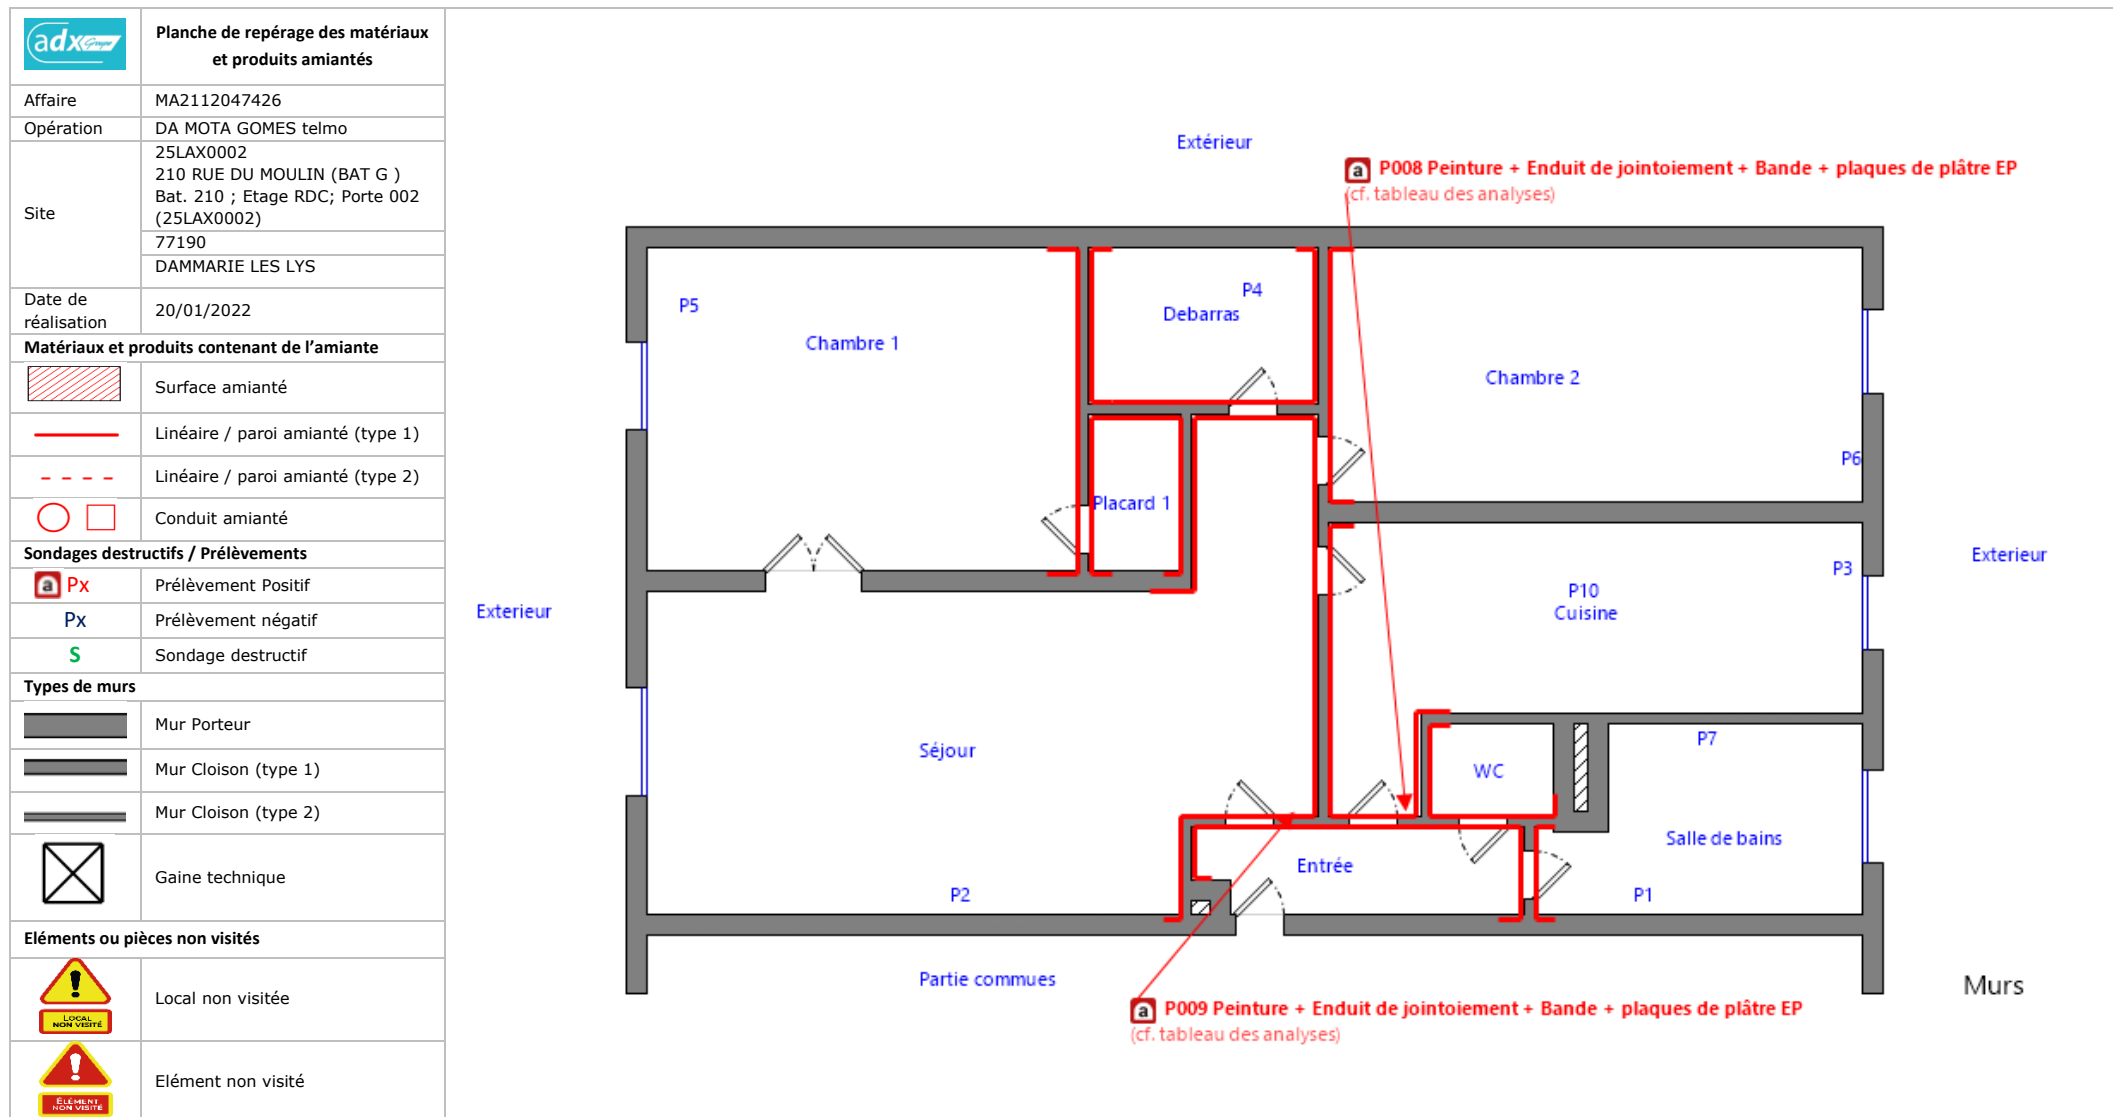
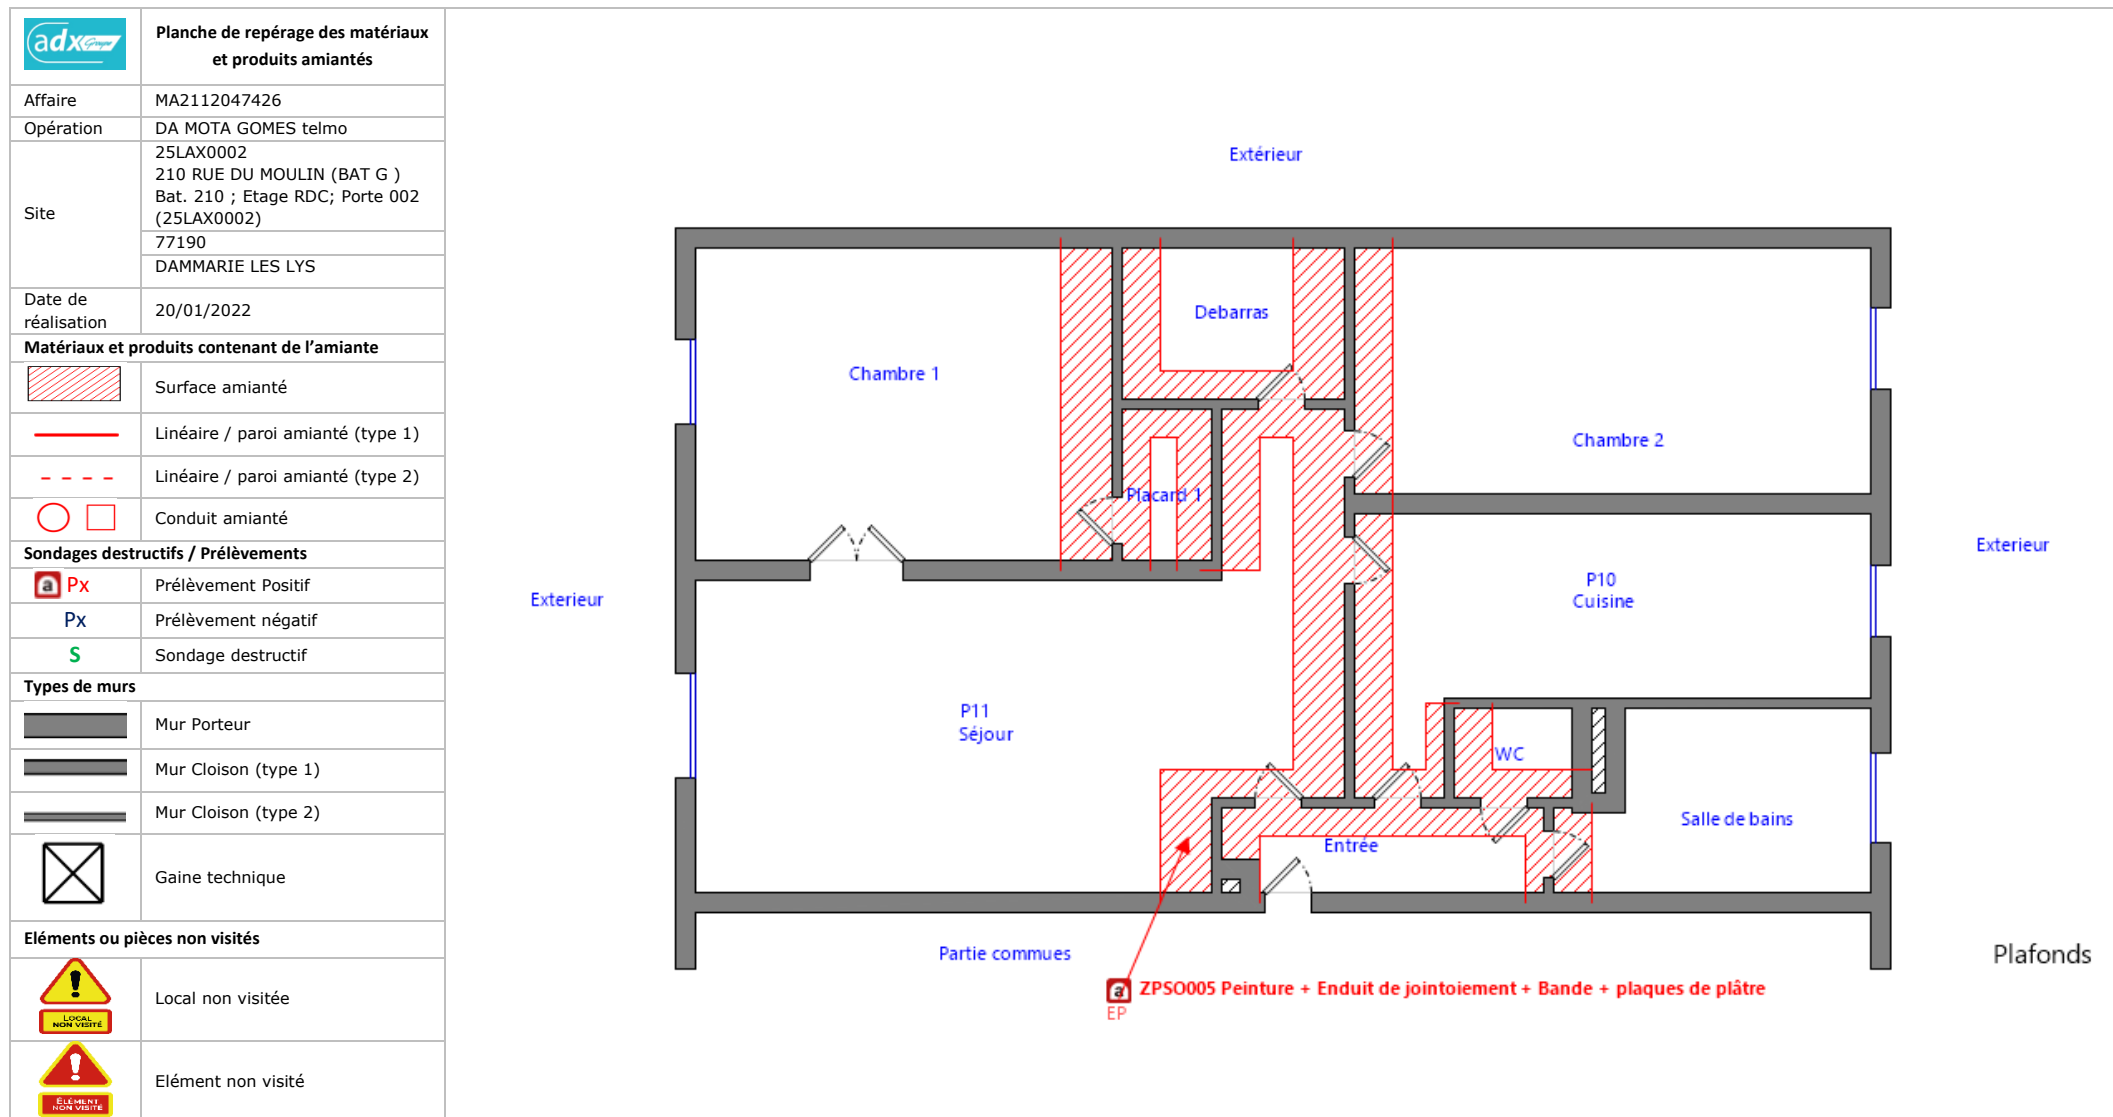
Planche de repérage des matériaux et produits amiantés	
Affaire	MA2112047426
Opération	DA MOTA GOMES telmo
Site	25LAX0002
	210 RUE DU MOULIN (BAT G)
	Bat. 210 ; Etage RDC; Porte 002 (25LAX0002)
	77190 DAMMARIÉ LES LYS
Date de réalisation	20/01/2022
Matériaux et produits contenant de l'amiante	
	Surface amianté
	Linéaire / paroi amianté (type 1)
	Linéaire / paroi amianté (type 2)
	Conduit amianté
Sondages destructifs / Prélèvements	
Px	Prélèvement Positif
Px	Prélèvement négatif
S	Sondage destructif
Types de murs	
	Mur Porteur
	Mur Cloison (type 1)
	Mur Cloison (type 2)
	Gaine technique
Eléments ou pièces non visités	
	Local non visitée
	Elément non visité

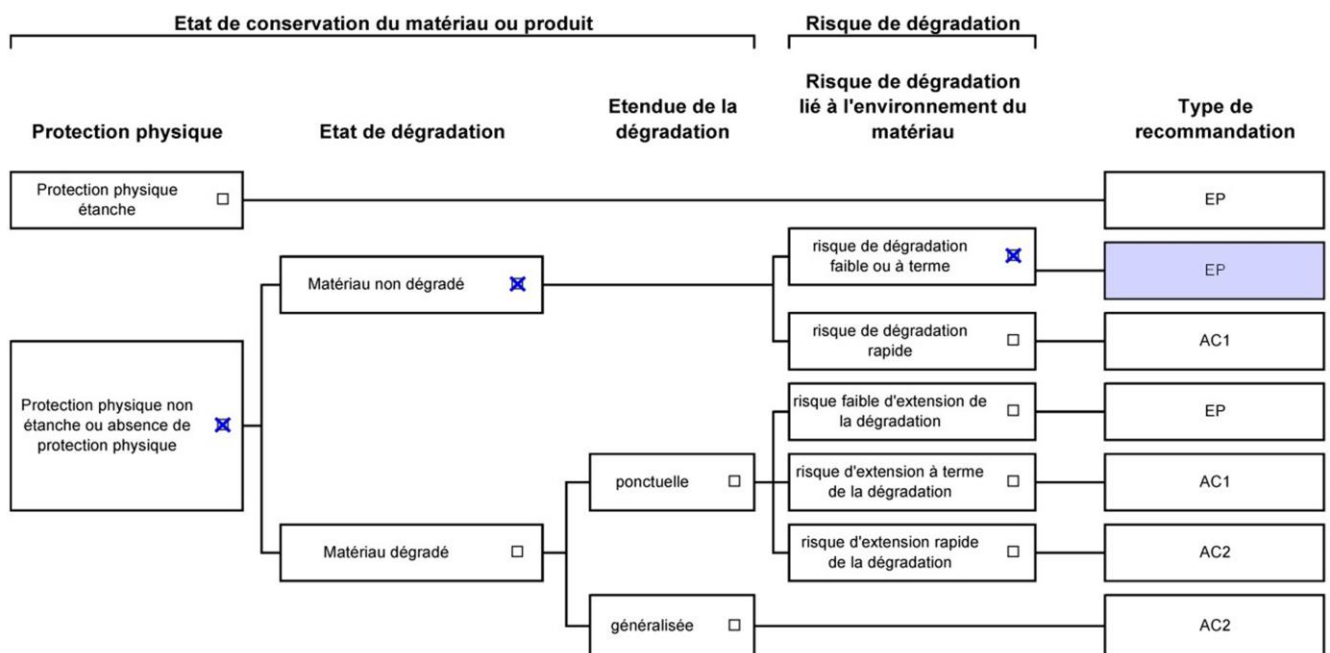
Matériau : Peinture + Enduit de jointoiment + Bande + plaques de plâtre

Résultat EP (Z-III-RF)
