# Rapport de repérage des matériaux et produits contenant de l'amiante avant réalisation de travaux dans un immeuble bâti

Numéro de dossier : MA2112047459  
Date d'édition: 14/03/2022

25LAX0101  
210 RUE DU MOULIN (BAT G )  
(25LAX0101)  
77190 DAMMARIE LES LYS

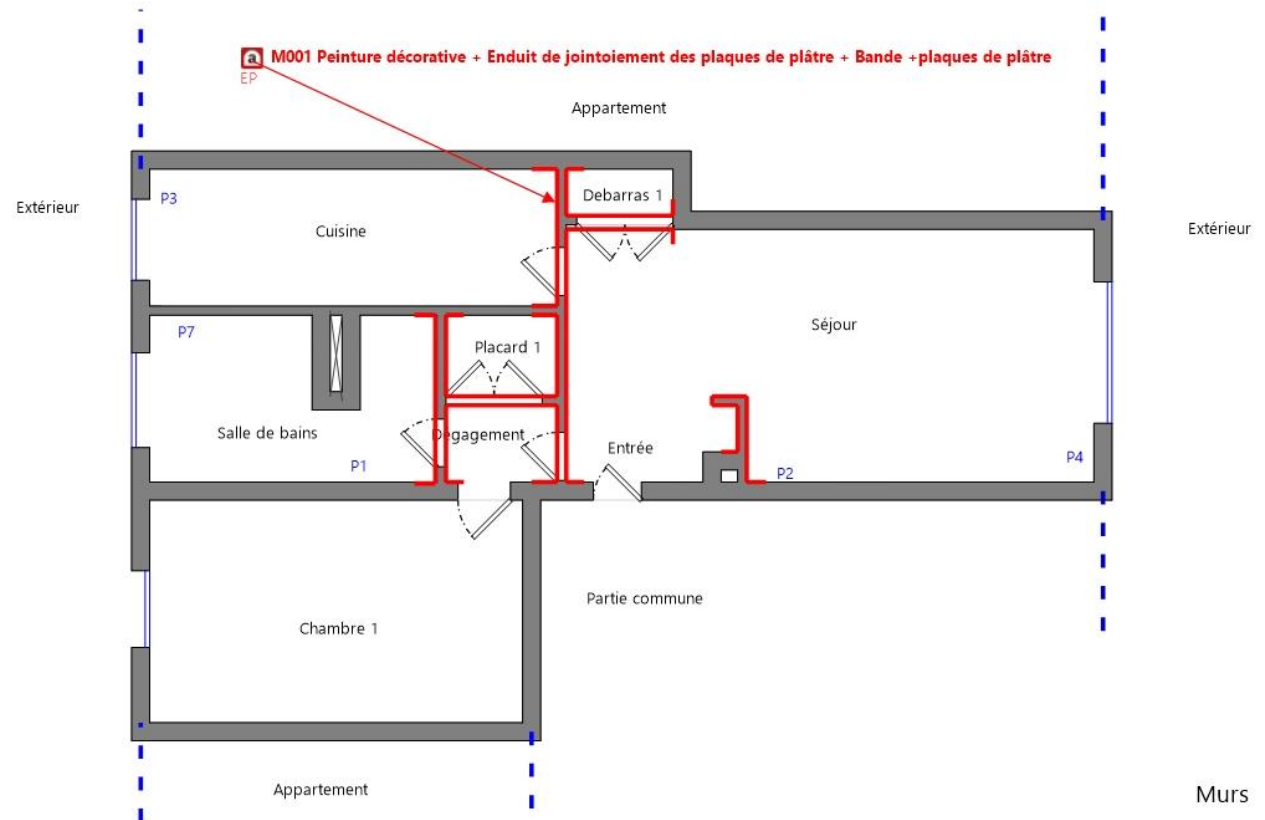
ZPSO	Niveau	Localisation	Zone	Description du prélèvement réalisé	Surface indicative
M001	1ème étage Porte 101	Entrée; Salle de bains; Cuisine; Chambre 1; Placard 1; Séjour; Debarras 1; Dégagement	Cloisons avec liaisons sur murs et plafonds	-	67.5m2

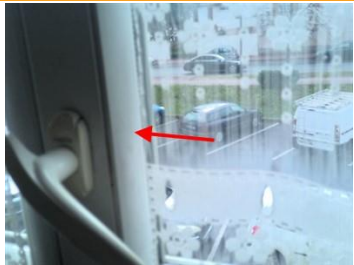
ZPSO007 : Joint de mastic de vitrage						
Niveau : 1ème étage Porte 101						
Localisation	n° de sondage	Zone	Prélèvement effectué / Sondage et extension	Echantillon	Analyse	Photo
Salle de bains	1	Fenêtres	Sondage et extension de la ZPSO du ou des prélèvement(s) : P012, P013	<u>Identifiant:</u> ZPSO007 <u>Echantillon:</u> MA2112047459/P012, réf. labo.: 22RI008981-008 MA2112047459/P013, réf. labo.: 22RI008981-009 <u>Description:</u> Joint de mastic de vitrage <u>Composant de la construction:</u> 2 - Parois verticales extérieures et Façades - Menuiseries extérieures <u>Partie à sonder:</u> Joint de mastic de vitrage <u>Justificatif:</u> Après analyse en laboratoire	<u>Analyse:</u> P012, P013	Idem photo : P012; P013
Cuisine	2	Fenêtres	Oui Cuisine : Fenêtres	<u>Identifiant:</u> ZPSO007 <u>Echantillon:</u> MA2112047459/P012, réf. labo.: 22RI008981-008 MA2112047459/P013, réf. labo.: 22RI008981-009 <u>Description:</u> Joint de mastic de vitrage <u>Composant de la construction:</u> 2 - Parois verticales extérieures et Façades - Menuiseries extérieures <u>Partie à sonder:</u> Joint de mastic de vitrage <u>Justificatif:</u> Après analyse en laboratoire	<u>Analyse:</u> P012 <u>Partie analysée par le laboratoire:</u> - Matériau souple de type joint (gris) : Absence d'amiante

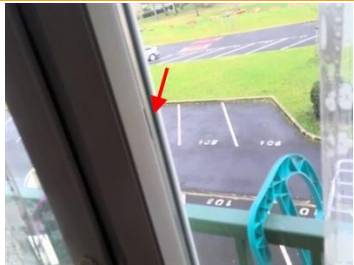
Chambre 1	3	Fenêtres	Sondage et extension de la ZPSO du ou des prélèvement(s) : P012, P013	<p><u>Identifiant:</u> ZPSO007</p> <p><u>Echantillon:</u> MA2112047459/P012, réf. labo.: 22RI008981-008 MA2112047459/P013, réf. labo.: 22RI008981-009</p> <p><u>Description:</u> Joint de mastic de vitrage</p> <p><u>Composant de la construction:</u> 2 - Parois verticales extérieures et Façades - Menuiseries extérieures</p> <p><u>Partie à sonder:</u> Joint de mastic de vitrage</p> <p><u>Justificatif:</u> Après analyse en laboratoire</p>	<p><u>Analyse:</u> P012, P013</p>	Idem photo : P012; P013
Séjour	4	Fenêtres	Oui Séjour : Fenêtres	<p><u>Identifiant:</u> ZPSO007</p> <p><u>Echantillon:</u> MA2112047459/P012, réf. labo.: 22RI008981-008 MA2112047459/P013, réf. labo.: 22RI008981-009</p> <p><u>Description:</u> Joint de mastic de vitrage</p> <p><u>Composant de la construction:</u> 2 - Parois verticales extérieures et Façades - Menuiseries extérieures</p> <p><u>Partie à sonder:</u> Joint de mastic de vitrage</p> <p><u>Justificatif:</u> Après analyse en laboratoire</p>	<p><u>Analyse:</u> P013</p> <p><u>Partie analysée par le laboratoire:</u> - Matériau souple de type joint (gris) : Absence d'amiante</p>

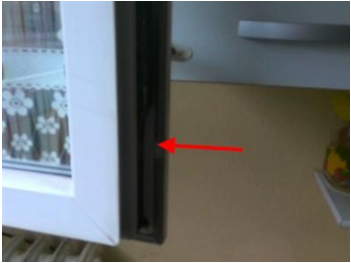
Localisation	n° de sondage	Zone	Prélèvement effectué / Sondage et extension	Echantillon	Analyse	Photo
Salle de bains	1	Fenêtres	Sondage et extension de la ZPSO du ou des prélèvement(s) : P014, P015	<p><u>Identifiant:</u> ZPSO008 <u>Echantillon:</u> MA2112047459/P014, réf. labo.: 22RI008981-010 MA2112047459/P015, réf. labo.: 22RI008981-011 <u>Description:</u> Joint de friction <u>Composant de la construction:</u> 2 - Parois verticales extérieures et Façades - Menuiseries extérieures <u>Partie à sonder:</u> Garniture de friction sur fenêtres <u>Justificatif:</u> Après analyse en laboratoire</p>	<p><u>Analyse:</u> P014, P015</p>	Idem photo : P014; P015
Cuisine	2	Fenêtres	Oui Cuisine : Fenêtres	<p><u>Identifiant:</u> ZPSO008 <u>Echantillon:</u> MA2112047459/P014, réf. labo.: 22RI008981-010 MA2112047459/P015, réf. labo.: 22RI008981-011 <u>Description:</u> Joint de friction <u>Composant de la construction:</u> 2 - Parois verticales extérieures et Façades - Menuiseries extérieures <u>Partie à sonder:</u> Garniture de friction sur fenêtres <u>Justificatif:</u> Après analyse en laboratoire</p>	<p><u>Analyse:</u> P014 <u>Partie analysée par le laboratoire:</u> - Matériau souple de type joint (gris) : Absence d'amiante</p>

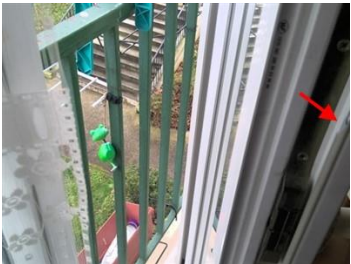
Chambre 1	3	Fenêtres	Sondage et extension de la ZPSO du ou des prélèvement(s) : P014, P015	<p><u>Identifiant:</u> ZPSO008 <u>Echantillon:</u> MA2112047459/P014, réf. labo.: 22RI008981-010 MA2112047459/P015, réf. labo.: 22RI008981-011 <u>Description:</u> Joint de friction <u>Composant de la construction:</u> 2 - Parois verticales extérieures et Façades - Menuiseries extérieures <u>Partie à sonder:</u> Garniture de friction sur fenêtres <u>Justificatif:</u> Après analyse en laboratoire</p>	<p><u>Analyse:</u> P014, P015</p>	Idem photo : P014; P015
Séjour	4	Fenêtres	Oui Séjour : Fenêtres	<p><u>Identifiant:</u> ZPSO008 <u>Echantillon:</u> MA2112047459/P014, réf. labo.: 22RI008981-010 MA2112047459/P015, réf. labo.: 22RI008981-011 <u>Description:</u> Joint de friction <u>Composant de la construction:</u> 2 - Parois verticales extérieures et Façades - Menuiseries extérieures <u>Partie à sonder:</u> Garniture de friction sur fenêtres <u>Justificatif:</u> Après analyse en laboratoire</p>	<p><u>Analyse:</u> P015 <u>Partie analysée par le laboratoire:</u> - Matériau souple de type joint (gris) : Absence d'amiante</p>

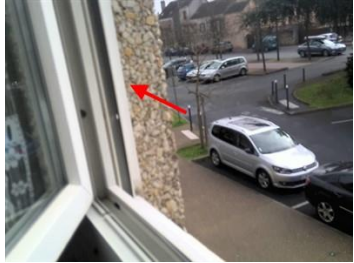
Localisation	n° de sondage	Zone	Prélèvement effectué / Sondage et extension	Echantillon	Analyse	Photo
Salle de bains	1	Fenêtres	Sondage et extension de la ZPSO du ou des prélèvement(s) : P017	<p><u>Identifiant:</u> ZPSO009</p> <p><u>Echantillon:</u> MA2112047459/P016, réf. labo.: 22RI008981-012 MA2112047459/P017, réf. labo.: 22RI008981-013</p> <p><u>Description:</u> Joint d'étanchéité entre menuiserie et structure</p> <p><u>Composant de la construction:</u> 2 - Parois verticales extérieures et Façades - Menuiseries extérieures</p> <p><u>Partie à sonder:</u> Joint d'étanchéité entre menuiserie et structure</p> <p><u>Justificatif:</u> Après analyse en laboratoire</p>	<p><u>Analyse:</u> P016, P017</p>	Idem photo : P017
Cuisine	2	Fenêtres	Oui Cuisine : Fenêtres	<p><u>Identifiant:</u> ZPSO009</p> <p><u>Echantillon:</u> MA2112047459/P016, réf. labo.: 22RI008981-012 MA2112047459/P017, réf. labo.: 22RI008981-013</p> <p><u>Description:</u> Joint d'étanchéité entre menuiserie et structure</p> <p><u>Composant de la construction:</u> 2 - Parois verticales extérieures et Façades - Menuiseries extérieures</p> <p><u>Partie à sonder:</u> Joint d'étanchéité entre menuiserie et structure</p> <p><u>Justificatif:</u> Après analyse en laboratoire</p>	<p><u>Analyse:</u> P016</p> <p><u>Partie analysée par le laboratoire:</u> - Matériau souple de type joint (blanc) : Absence d'amiante</p>

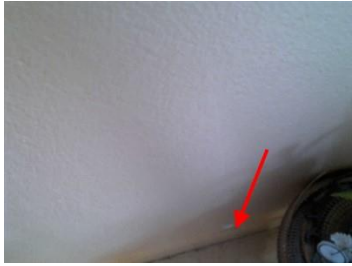
Localisation	n° de sondage	Zone	Prélèvement effectué / Sondage et extension	Echantillon	Analyse	Photo
Entrée	1	Mur porteur	Sondage et extension de la ZPSO du ou des prélèvement(s) : P001, P002	<p><u>Identifiant:</u> ZPSO001</p> <p><u>Echantillon:</u> MA2112047459/P001, réf. labo.: 22RI008981-001 MA2112047459/P002, réf. labo.: 22RI008981-002</p> <p><u>Description:</u> Couche1: Peinture + Couche2: Enduit à base de plâtre lissé ou taloché</p> <p><u>Composant de la construction:</u> 3 - Parois verticales intérieures - Revêtements de murs, poteaux, cloisons, gaines, coffres + 3 - Parois verticales intérieures - Murs et cloisons maçonnés</p> <p><u>Partie à sonder:</u> Couche1: Peinture + Couche2: Enduit à base de plâtre lissé ou taloché</p> <p><u>Justificatif:</u> Après analyse en laboratoire</p>	<p><u>Analyse:</u> P001, P002</p>	Idem photo : P001; P002
Salle de bains	2	Mur porteur	Oui Salle de bains : Mur porteur	<p><u>Identifiant:</u> ZPSO001</p> <p><u>Echantillon:</u> MA2112047459/P001, réf. labo.: 22RI008981-001 MA2112047459/P002, réf. labo.: 22RI008981-002</p> <p><u>Description:</u> Couche1: Peinture + Couche2: Enduit à base de plâtre lissé ou taloché</p> <p><u>Composant de la construction:</u> 3 - Parois verticales intérieures - Revêtements de murs, poteaux, cloisons, gaines, coffres + 3 - Parois verticales intérieures - Murs et cloisons maçonnés</p> <p><u>Partie à sonder:</u> Couche1: Peinture + Couche2: Enduit à base de plâtre lissé ou taloché</p> <p><u>Justificatif:</u> Après analyse en laboratoire</p>	<p><u>Analyse:</u> P001</p> <p><u>Partie analysée par le laboratoire:</u> - Phase 1 Matériau de type peinture (de différentes couleurs) ; matériau semi-dur de type enduit (blanc) ; matériau semi-dur de type ciment (granulaire) (gris) Absence d'amiante - Phase 2 Matériau semi-dur de type ciment (granulaire) (gris) Absence d'amiante</p>

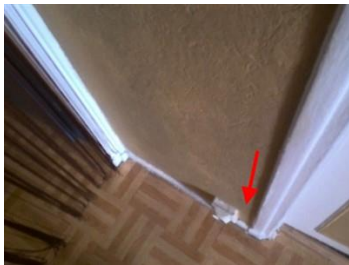
Chambre 1	4	Mur porteur	Sondage et extension de la ZPSO du ou des prélèvement(s) : P001, P002	<p><u>Identifiant:</u> ZPSO001 <u>Echantillon:</u> MA2112047459/P001, réf. labo.: 22RI008981-001 MA2112047459/P002, réf. labo.: 22RI008981-002 <u>Description:</u> Couche1: Peinture + Couche2: Enduit à base de plâtre lissé ou taloché <u>Composant de la construction:</u> 3 - Parois verticales intérieures - Revêtements de murs, poteaux, cloisons, gaines, coffres + 3 - Parois verticales intérieures - Murs et cloisons maçonnés <u>Partie à sonder:</u> Couche1: Peinture + Couche2: Enduit à base de plâtre lissé ou taloché <u>Justificatif:</u> Après analyse en laboratoire</p>	<p><u>Analyse:</u> P001, P002</p>	Idem photo : P001; P002
Séjour	5	Mur porteur	Oui Séjour : Mur porteur	<p><u>Identifiant:</u> ZPSO001 <u>Echantillon:</u> MA2112047459/P001, réf. labo.: 22RI008981-001 MA2112047459/P002, réf. labo.: 22RI008981-002 <u>Description:</u> Couche1: Peinture + Couche2: Enduit à base de plâtre lissé ou taloché <u>Composant de la construction:</u> 3 - Parois verticales intérieures - Revêtements de murs, poteaux, cloisons, gaines, coffres + 3 - Parois verticales intérieures - Murs et cloisons maçonnés <u>Partie à sonder:</u> Couche1: Peinture + Couche2: Enduit à base de plâtre lissé ou taloché <u>Justificatif:</u> Après analyse en laboratoire</p>	<p><u>Analyse:</u> P002 <u>Partie analysée par le laboratoire:</u> - Phase 1 Matériau de type peinture (beige) ; matériau semi-dur de type enduit (beige) ; matériau semi-dur de type enduit (granulaire) (gris) Absence d'amiante - Phase 2 Matériau semi-dur de type enduit (granulaire) (gris) Absence d'amiante</p>

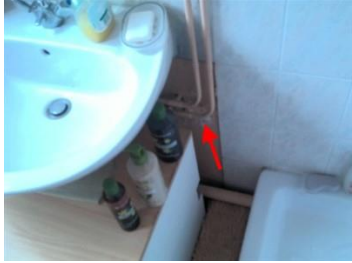
Localisation	n° de sondage	Zone	Prélèvement effectué / Sondage et extension	Echantillon	Analyse	Photo
Salle de bains	1	Cloison	Oui Salle de bains : Cloison	<p><u>Identifiant:</u> ZPSO004  <u>Réf. échantillon:</u> MA2112047459/P007  <u>Réf. laboratoire:</u> 22RI008981-005  <u>Description:</u> Peinture + Enduit à base de plâtre  <u>Composant de la construction:</u> 3 - Parois verticales intérieures - Murs et cloisons maçonnés  <u>Partie à sonder:</u> Peinture + Enduit à base de plâtre  <u>Justificatif:</u> Après analyse en laboratoire</p>	<p><u>Analyse:</u>  P007  <u>Partie analysée par le laboratoire:</u>  - Matériau de type peinture (de différentes couleurs) ; matériau semi-dur de type enduit (blanc) ; matériau semi-dur de type ciment (granulaire) (gris) : Absence d'amiante</p>
