# Rapport de Repérage Amiante avant réalisation de travaux dans un immeuble bâti

Numéro de dossier : MA2112047448  
Date d'intervention : 13/01/2022

25LAX0102  
210, RUE DU MOULIN (BAT G )  
Bat. 210; Etage 1; Porte 102  
(25LAX0102)  
77190 DAMMARIE LES LYS

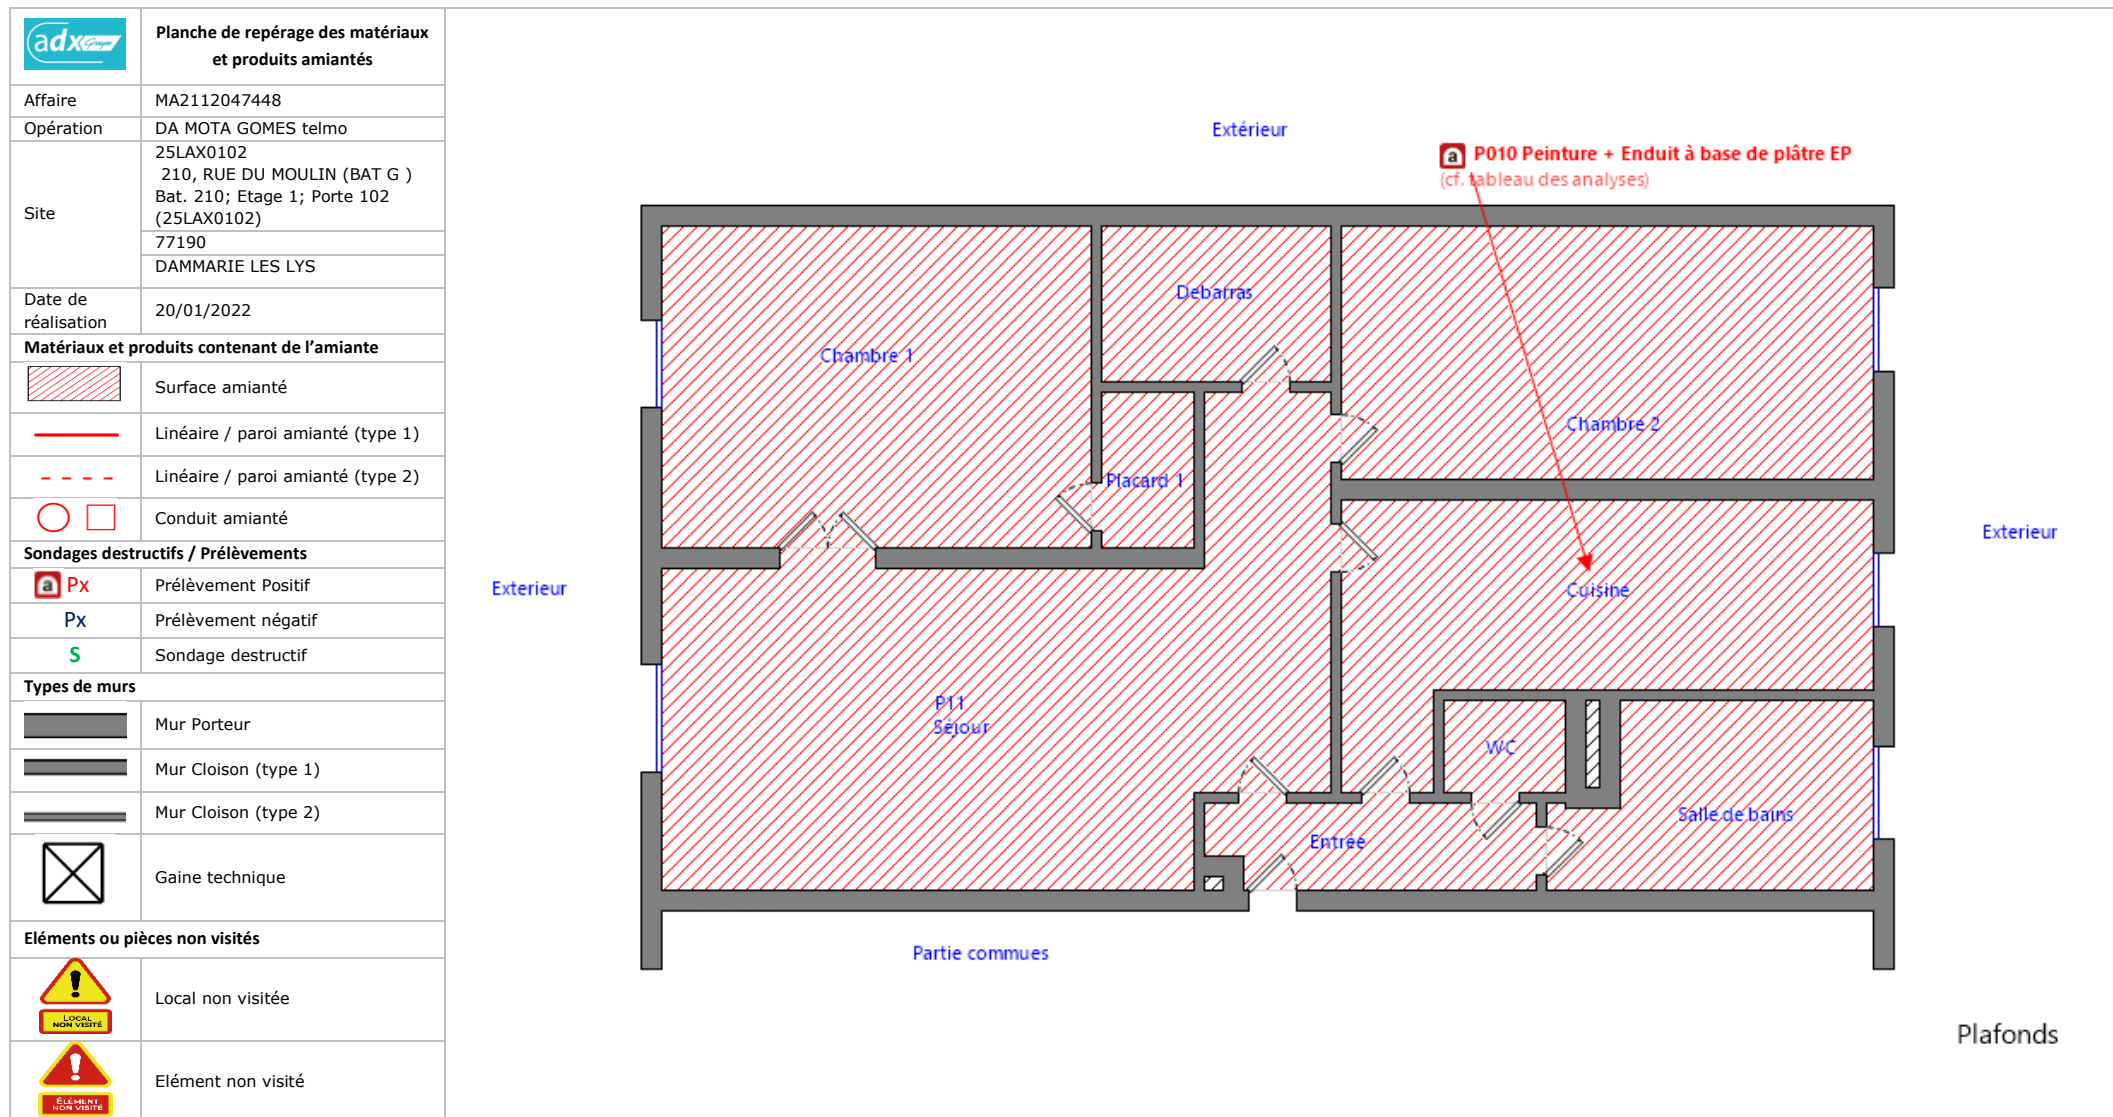
ZPSO	Niveau	Localisation	Zone	Description du prélèvement réalisé	Surface indicative
ZPSO005	1er étage Porte102	Entrée; Salle de bains; WC; Cuisine; Chambre 1; Debarras 1; Chambre 2; Placard 1; Séjour	Cloisons avec liaisons sur murs et plafonds	<p><u>Analyse : P008</u>                      - Phase 2 Matériau de type maillage de fibres et liant (blanc) ; matériau semi-dur de type enduit (beige) ; matériau souple fibreux de type papier, carton (marron) ; matériau semi-dur de type plâtre (blanc) (Présence d'amiante)                      - Phase 3 Matériau souple fibreux de type papier, carton (marron) (Absence d'amiante)                      - Phase 4 Matériau souple fibreux de type papier, carton (blanc) (Absence d'amiante)</p> <p><u>Analyse : P009</u>                      - Phase 2 Matériau fibreux de type papier peint (beige) ; matériau de type peinture (violet) ; matériau semi-dur de type enduit (beige) ; matériau souple fibreux de type papier, carton (marron) ; matériau semi-dur de type plâtre (blanc) (Présence d'amiante)                      - Phase 3 Matériau souple fibreux de type papier, carton (marron) (Absence d'amiante)</p>	82.6m2

ZPSO006	1er étage Porte102	Entrée; Salle de bains; WC; Cuisine; Chambre 1; Debarras 1; Chambre 2; Placard 1; Séjour	Plafond	<p><u>Analyse : P010</u>                      - Matériau de type système d'enduit peinture (blanc) (Présence d'amiante)</p> <p><u>Analyse : P011</u>                      - Phase 2 Matériau de type peinture (blanc) ; matériau semi-dur de type enduit (blanc) ; matériau souple fibreux de type papier, carton (blanc) ; matériau semi-dur de type plâtre (blanc) (Absence d'amiante)                      - Phase 3 Matériau souple fibreux de type papier, carton (blanc) (Absence d'amiante)</p>	54.20m2

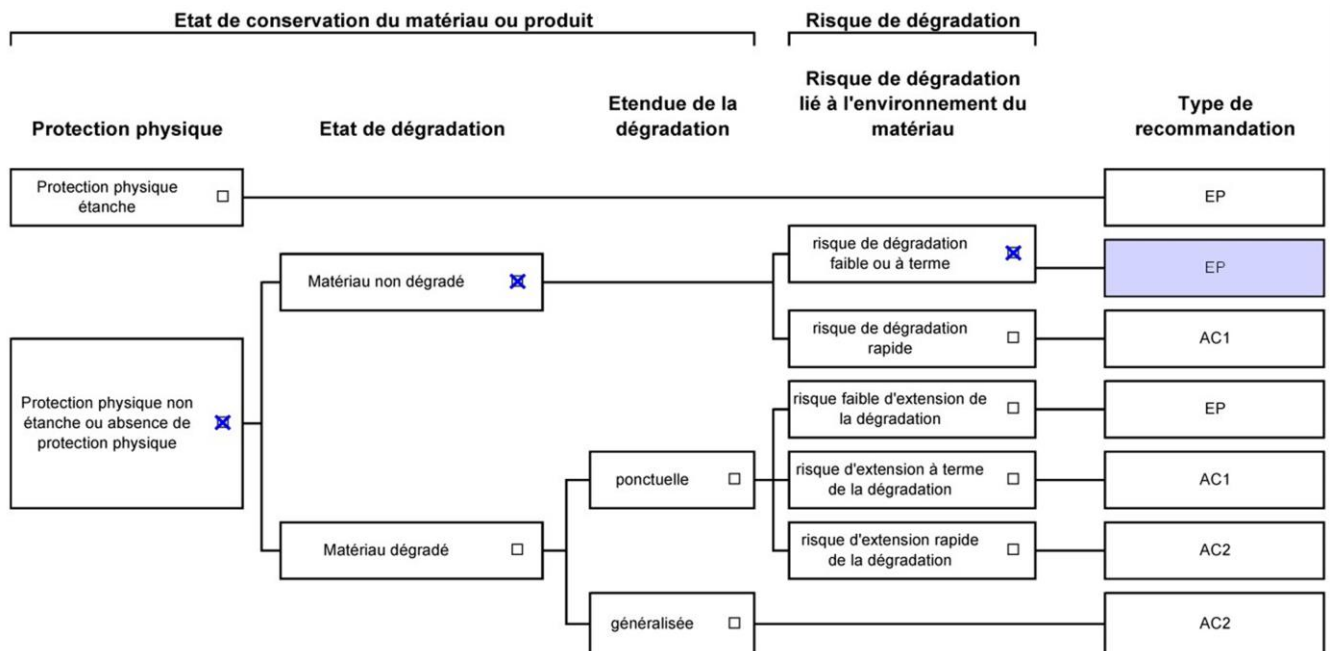
Matériau : Peinture + Enduit de jointoiment + Bande + plaques de plâtre

Résultat EP (Z-III-RF)
