Rapport de Repérage des matériaux et produits contenant de l'amiante avant réalisation de travaux dans un immeuble bâti

Numéro de dossier : MA2112047450
Date d'intervention : 23/02/2022

25LAX0201
210 RUE DU MOULIN (BAT G)
(25LAX0201)
77190 DAMMARIE LES LYS
Bat. 210 ; Porte 201 ; Etage 2
Lot numéro 25LAX0201,

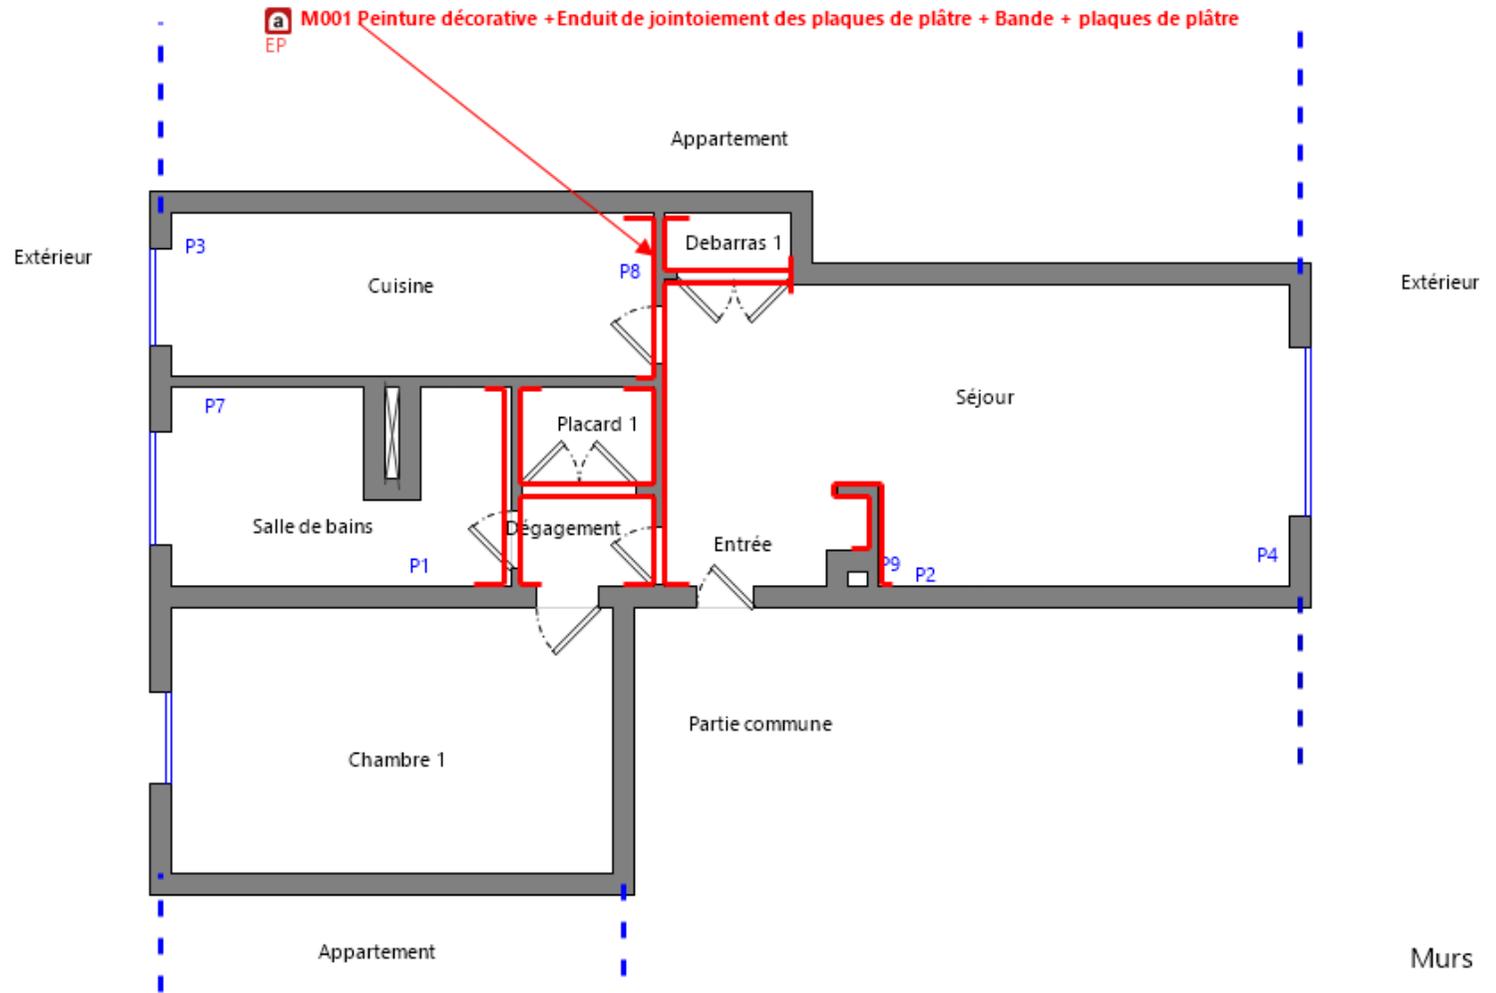
Planche de repérage des matériaux et produits amiantés
Affaire	MA2112047450
Opération	BENDERDOUCH ala eddine
Site	25LAX0201 210 RUE DU MOULIN (BAT G) (25LAX0201)
	77190
	DAMMARIÉ LES LYS
Date de réalisation	08/03/2022
Matériaux et produits contenant de l'amiante	
	Surface amianté
	Linéaire / paroi amianté (type 1)
	Linéaire / paroi amianté (type 2)
	Conduit amianté
Sondages destructifs / Prélèvements	
	Px Prélèvement Positif
	Px Prélèvement négatif
	S Sondage destructif
Types de murs	
	Mur Porteur
	Mur Cloison (type 1)
	Mur Cloison (type 2)
	Gaine technique
Eléments ou pièces non visités	
	Local non visité
	Elément non visité

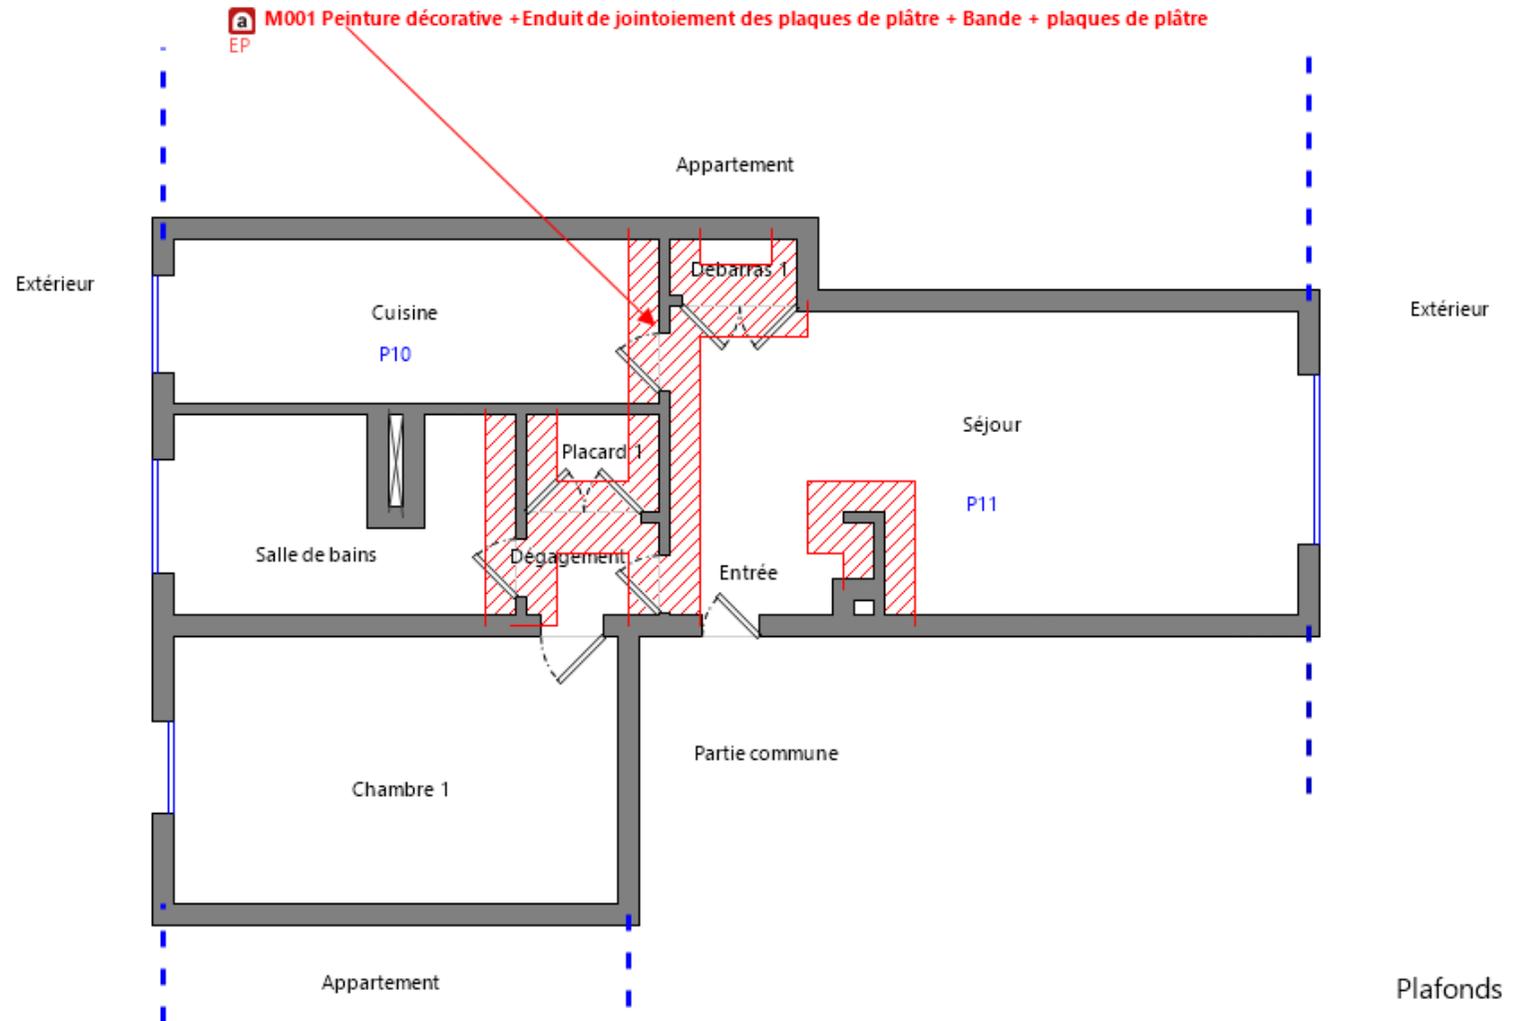
Planche de repérage des matériaux et produits amiantés
Affaire	MA2112047450
Opération	BENDERDOUCH ala eddine
Site	25LAX0201
	210 RUE DU MOULIN (BAT G) (25LAX0201)
	77190 DAMMARIÉ LES LYS
Date de réalisation	08/03/2022
Matériaux et produits contenant de l'amiante	
	Surface amianté
	Linéaire / paroi amianté (type 1)
	Linéaire / paroi amianté (type 2)
	Conduit amianté
Sondages destructifs / Prélèvements	
	Px Prélèvement Positif
	Px Prélèvement négatif
	Sondage destructif
Types de murs	
	Mur Porteur
	Mur Cloison (type 1)
	Mur Cloison (type 2)
	Gaine technique
Eléments ou pièces non visités	
	Local non visité
	Elément non visité

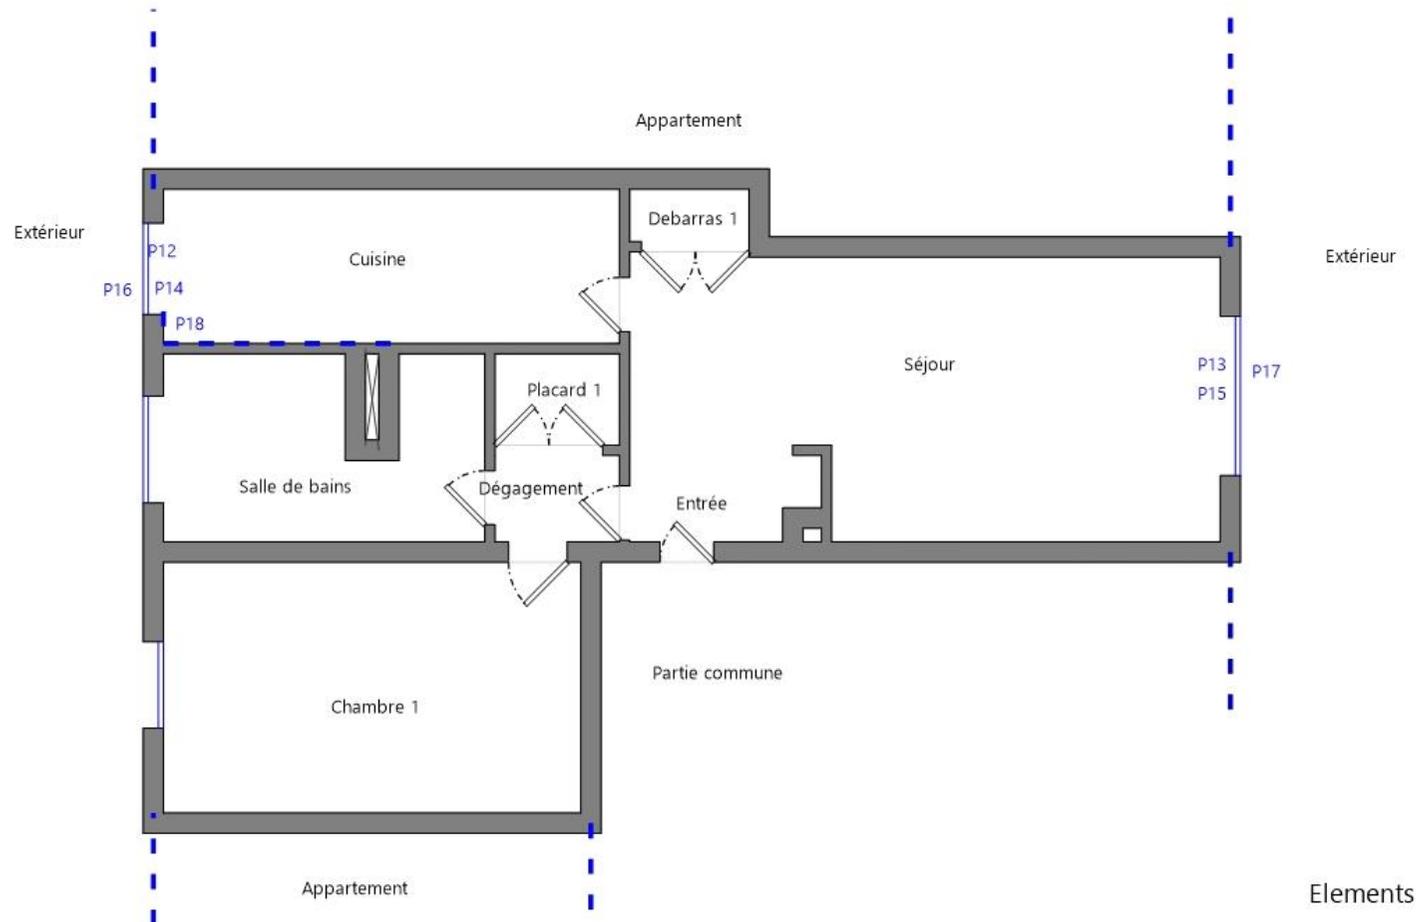
Planche de repérage des matériaux et produits amiantés
Affaire	MA2112047450
Opération	BENDERDOUCH ala eddine
Site	25LAX0201
	210 RUE DU MOULIN (BAT G) (25LAX0201)
	77190
	DAMMARIÉ LES LYS
Date de réalisation	08/03/2022
Matériaux et produits contenant de l'amiante	
	Surface amianté
	Linéaire / paroi amianté (type 1)
	Linéaire / paroi amianté (type 2)
	Conduit amianté
Sondages destructifs / Prélèvements	
	Prélèvement Positif
	Prélèvement négatif
	Sondage destructif
Types de murs	
	Mur Porteur
	Mur Cloison (type 1)
	Mur Cloison (type 2)
	Gaine technique
Eléments ou pièces non visités	
	Local non visitée
	Elément non visité

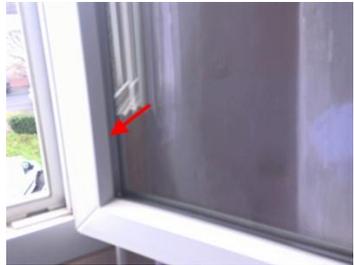
ZPSO007 : Joint de mastic de vitrage						
Niveau : 2ème étage Porte 201						
Localisation	n° de sondage	Zone	Prélèvement effectué / Sondage et extension	Echantillon	Analyse	Photo
Salle de bains	1	Fenêtres	Sondage et extension de la ZPSO du ou des prélèvement(s) : P012, P013	<u>Identifiant:</u> ZPSO007 <u>Echantillon:</u> MA2112047450/P012, réf. labo.: 22RI008979-008 MA2112047450/P013, réf. labo.: 22RI008979-009 <u>Description:</u> Joint de mastic de vitrage <u>Composant de la construction:</u> 2 - Parois verticales extérieures et Façades - Menuiseries extérieures <u>Partie à sonder:</u> Joint de mastic de vitrage <u>Justificatif:</u> Après analyse en laboratoire	<u>Analyse:</u> P012, P013	Idem photo : P012; P013
Cuisine	2	Fenêtres	Oui Cuisine : Fenêtres	<u>Identifiant:</u> ZPSO007 <u>Echantillon:</u> MA2112047450/P012, réf. labo.: 22RI008979-008 MA2112047450/P013, réf. labo.: 22RI008979-009 <u>Description:</u> Joint de mastic de vitrage <u>Composant de la construction:</u> 2 - Parois verticales extérieures et Façades - Menuiseries extérieures <u>Partie à sonder:</u> Joint de mastic de vitrage <u>Justificatif:</u> Après analyse en laboratoire	<u>Analyse:</u> P012 <u>Partie analysée par le laboratoire:</u> - Matériau souple de type joint (gris) : Absence d'amiante

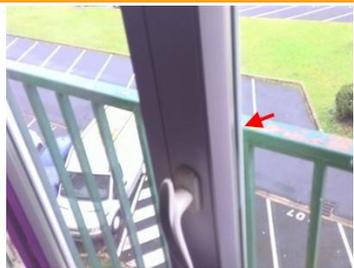
Chambre 1	3	Fenêtres	Sondage et extension de la ZPSO du ou des prélèvement(s) : P012, P013	<p><u>Identifiant:</u> ZPSO007</p> <p><u>Echantillon:</u> MA2112047450/P012, réf. labo.: 22RI008979-008 MA2112047450/P013, réf. labo.: 22RI008979-009</p> <p><u>Description:</u> Joint de mastic de vitrage</p> <p><u>Composant de la construction:</u> 2 - Parois verticales extérieures et Façades - Menuiseries extérieures</p> <p><u>Partie à sonder:</u> Joint de mastic de vitrage</p> <p><u>Justificatif:</u> Après analyse en laboratoire</p>	<p><u>Analyse:</u> P012, P013</p>	Idem photo : P012; P013
Séjour	4	Fenêtres	Oui Séjour : Fenêtres	<p><u>Identifiant:</u> ZPSO007</p> <p><u>Echantillon:</u> MA2112047450/P012, réf. labo.: 22RI008979-008 MA2112047450/P013, réf. labo.: 22RI008979-009</p> <p><u>Description:</u> Joint de mastic de vitrage</p> <p><u>Composant de la construction:</u> 2 - Parois verticales extérieures et Façades - Menuiseries extérieures</p> <p><u>Partie à sonder:</u> Joint de mastic de vitrage</p> <p><u>Justificatif:</u> Après analyse en laboratoire</p>	<p><u>Analyse:</u> P013</p> <p><u>Partie analysée par le laboratoire:</u> - Matériau souple de type joint (gris) : Absence d'amiante</p>

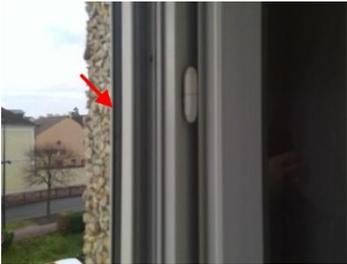
Localisation	n° de sondage	Zone	Prélèvement effectué / Sondage et extension	Echantillon	Analyse	Photo
Salle de bains	1	Fenêtres	Sondage et extension de la ZPSO du ou des prélèvement(s) : P017	<p><u>Identifiant:</u> ZPSO009</p> <p><u>Echantillon:</u> MA2112047450/P016, réf. labo.: 22RI008979-012 MA2112047450/P017, réf. labo.: 22RI008979-013</p> <p><u>Description:</u> Joint d'étanchéité entre menuiserie et structure</p> <p><u>Composant de la construction:</u> 2 - Parois verticales extérieures et Façades - Menuiseries extérieures</p> <p><u>Partie à sonder:</u> Joint d'étanchéité entre menuiserie et structure</p> <p><u>Justificatif:</u> Après analyse en laboratoire</p>	<p><u>Analyse:</u> P016, P017</p>	Idem photo : P017
Cuisine	2	Fenêtres	Oui Cuisine : Fenêtres	<p><u>Identifiant:</u> ZPSO009</p> <p><u>Echantillon:</u> MA2112047450/P016, réf. labo.: 22RI008979-012 MA2112047450/P017, réf. labo.: 22RI008979-013</p> <p><u>Description:</u> Joint d'étanchéité entre menuiserie et structure</p> <p><u>Composant de la construction:</u> 2 - Parois verticales extérieures et Façades - Menuiseries extérieures</p> <p><u>Partie à sonder:</u> Joint d'étanchéité entre menuiserie et structure</p> <p><u>Justificatif:</u> Après analyse en laboratoire</p>	<p><u>Analyse:</u> P016</p> <p><u>Partie analysée par le laboratoire:</u> - Matériau souple de type joint (blanc) ; matériau semi-dur (pulvérulent) (beige) : Absence d'amiante</p>

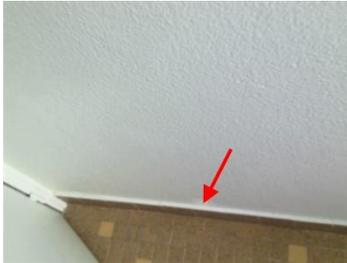
Localisation	n° de sondage	Zone	Prélèvement effectué / Sondage et extension	Echantillon	Analyse	Photo
Entrée	1	Mur porteur	Sondage et extension de la ZPSO du ou des prélèvement(s) : P001, P002	<p><u>Identifiant:</u> ZPSO001</p> <p><u>Echantillon:</u> MA2112047450/P001, réf. labo.: 22RI008979-001 MA2112047450/P002, réf. labo.: 22RI008979-002</p> <p><u>Description:</u> Couche1: Peinture + Couche2: Enduit à base de plâtre lissé ou taloché</p> <p><u>Composant de la construction:</u> 3 - Parois verticales intérieures - Revêtements de murs, poteaux, cloisons, gaines, coffres + 3 - Parois verticales intérieures - Murs et cloisons maçonnés</p> <p><u>Partie à sonder:</u> Couche1: Peinture + Couche2: Enduit à base de plâtre lissé ou taloché</p> <p><u>Justificatif:</u> Après analyse en laboratoire</p>	<p><u>Analyse:</u> P001, P002</p>	Idem photo : P001; P002
Salle de bains	2	Mur porteur	Oui Salle de bains : Mur porteur	<p><u>Identifiant:</u> ZPSO001</p> <p><u>Echantillon:</u> MA2112047450/P001, réf. labo.: 22RI008979-001 MA2112047450/P002, réf. labo.: 22RI008979-002</p> <p><u>Description:</u> Couche1: Peinture + Couche2: Enduit à base de plâtre lissé ou taloché</p> <p><u>Composant de la construction:</u> 3 - Parois verticales intérieures - Revêtements de murs, poteaux, cloisons, gaines, coffres + 3 - Parois verticales intérieures - Murs et cloisons maçonnés</p> <p><u>Partie à sonder:</u> Couche1: Peinture + Couche2: Enduit à base de plâtre lissé ou taloché</p> <p><u>Justificatif:</u> Après analyse en laboratoire</p>	<p><u>Analyse:</u> P001</p> <p><u>Partie analysée par le laboratoire:</u> - Phase 1 Matériau de type système d'enduit peinture (bleu) ; matériau dur de type mortier, béton, chape (gris) Absence d'amiante - Phase 2 Matériau dur de type mortier, béton, chape (gris) Absence d'amiante</p>

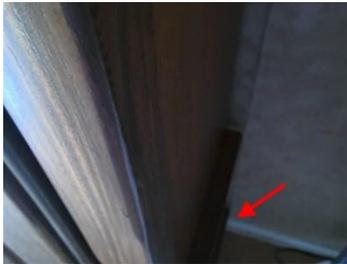
Chambre 1	4	Mur porteur	Sondage et extension de la ZPSO du ou des prélèvement(s) : P001, P002	<p><u>Identifiant:</u> ZPSO001</p> <p><u>Echantillon:</u> MA2112047450/P001, réf. labo.: 22RI008979-001 MA2112047450/P002, réf. labo.: 22RI008979-002</p> <p><u>Description:</u> Couche1: Peinture + Couche2: Enduit à base de plâtre lissé ou taloché</p> <p><u>Composant de la construction:</u> 3 - Parois verticales intérieures - Revêtements de murs, poteaux, cloisons, gaines, coffres + 3 - Parois verticales intérieures - Murs et cloisons maçonnés</p> <p><u>Partie à sonder:</u> Couche1: Peinture + Couche2: Enduit à base de plâtre lissé ou taloché</p> <p><u>Justificatif:</u> Après analyse en laboratoire</p>	<p><u>Analyse:</u> P001, P002</p>	Idem photo : P001; P002
Séjour	5	Mur porteur	Oui Séjour : Mur porteur	<p><u>Identifiant:</u> ZPSO001</p> <p><u>Echantillon:</u> MA2112047450/P001, réf. labo.: 22RI008979-001 MA2112047450/P002, réf. labo.: 22RI008979-002</p> <p><u>Description:</u> Couche1: Peinture + Couche2: Enduit à base de plâtre lissé ou taloché</p> <p><u>Composant de la construction:</u> 3 - Parois verticales intérieures - Revêtements de murs, poteaux, cloisons, gaines, coffres + 3 - Parois verticales intérieures - Murs et cloisons maçonnés</p> <p><u>Partie à sonder:</u> Couche1: Peinture + Couche2: Enduit à base de plâtre lissé ou taloché</p> <p><u>Justificatif:</u> Après analyse en laboratoire</p>	<p><u>Analyse:</u> P002</p> <p><u>Partie analysée par le laboratoire:</u> - Phase 1 Matériau de type peinture (blanc) ; matériau semi-dur de type enduit (gris) ; matériau semi-dur de type enduit (beige) ; matériau dur de type enduit (blanc) ; matériau dur de type mortier, béton, chape (gris) Absence d'amiante - Phase 2 Matériau dur de type mortier, béton, chape (gris) Absence d'amiante</p>

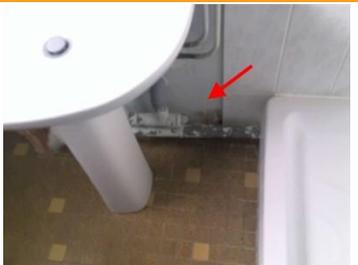
Localisation	n° de sondage	Zone	Prélèvement effectué / Sondage et extension	Echantillon	Analyse	Photo
Salle de bains	1	Cloison	Oui Salle de bains : Cloison	<p><u>Identifiant:</u> ZPSO004 <u>Réf. échantillon:</u> MA2112047450/P007 <u>Réf. laboratoire:</u> 22RI008979-005 <u>Description:</u> Peinture + Enduit à base de plâtre intérieures - Murs et cloisons maçonnés <u>Composant de la construction:</u> 3 - Parois verticales intérieures - Murs et cloisons maçonnés <u>Partie à sonder:</u> Peinture + Enduit à base de plâtre <u>Justificatif:</u> Après analyse en laboratoire</p>	<p><u>Analyse:</u> P007 <u>Partie analysée par le laboratoire:</u> - Matériau de type système d'enduit peinture (bleu) ; matériau dur de type mortier, béton, chape (gris) : Absence d'amiante</p>
