Rapport de repérage des matériaux et produits contenant de l'amiante avant réalisation de travaux dans un immeuble bâti

Numéro de dossier : MA2112047422
Date d'édition: 09/03/2022

25LAX0402
210 RUE DU MOULIN (BAT G)
(25LAX0402)
77190 DAMMARIE LES LYS
Bat 210 Etage 4 Porte 402
Lot numéro 25LAX0402

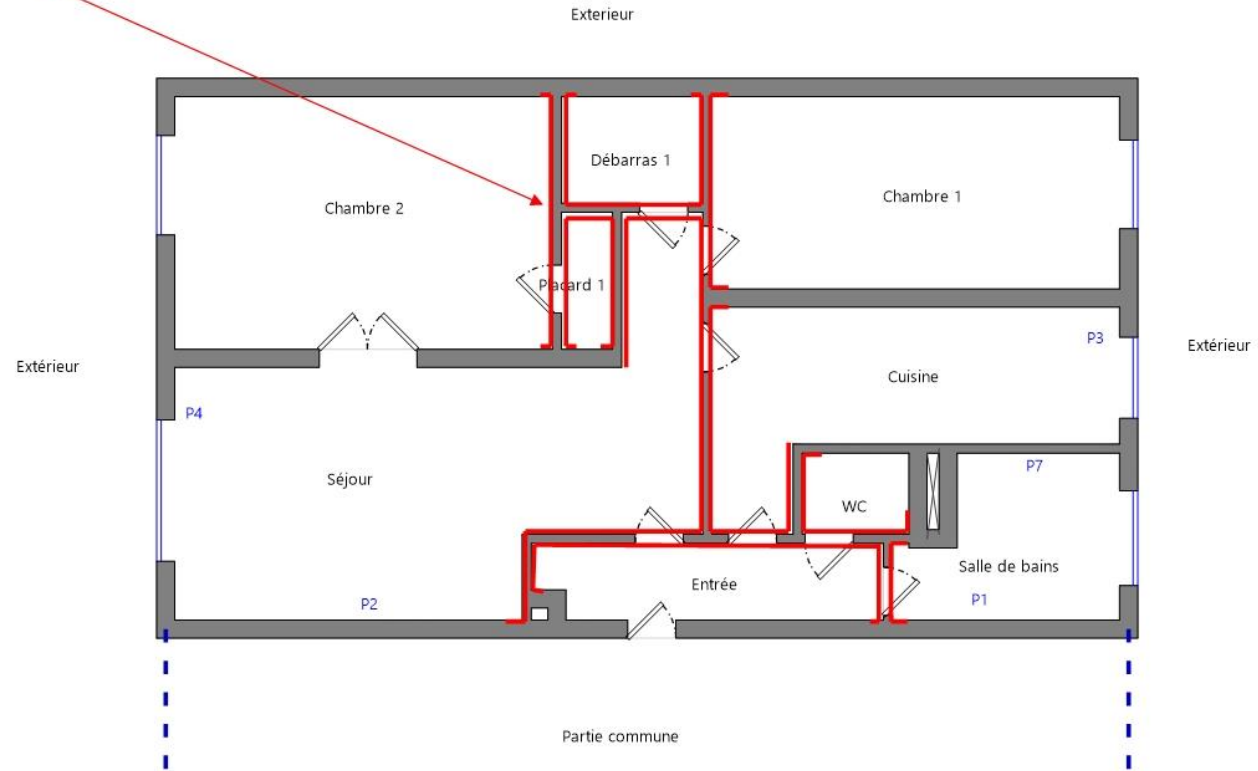
Murs

M001 Couche1: + Couche2: Peinture décorative (pailletées, gouttelettes, ...) + Couche3: Enduit de jointoiment des plaques de plâtre + Couche4: Bande + Couche5: plaques de plâtre

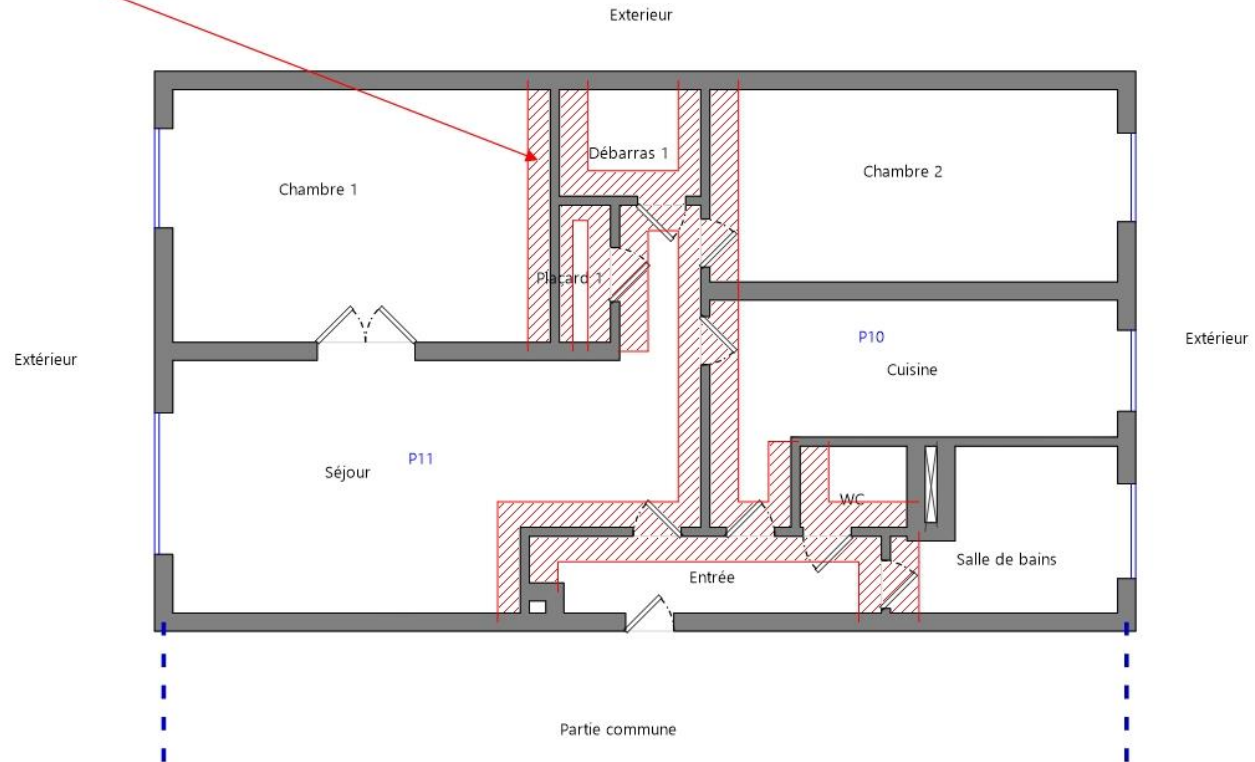
Plafonds

M001 Couche1: + Couche2: Peinture décorative (pailletées, gouttelettes, ...) + Couche3: Enduit de jointoiment des plaques de plâtre + Couche4: Bande + Couche5: plaques de plâtre

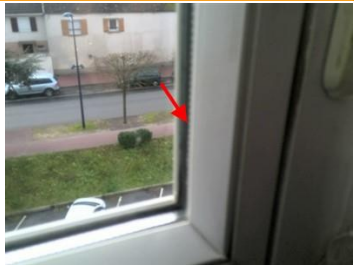
ZPSO007 : Joint de mastic de vitrage						
Niveau : 4ème étage Porte 402						
Localisation	n° de sondage	Zone	Prélèvement effectué / Sondage et extension	Echantillon	Analyse	Photo
Salle de bains	1	Fenêtres	Sondage et extension de la ZPSO du ou des prélèvement(s) : P012, P013	<u>Identifiant:</u> ZPSO007 <u>Echantillon:</u> MA2112047422/P012, réf. labo.: 22RI009312-008 MA2112047422/P013, réf. labo.: 22RI009312-009 <u>Description:</u> Joint de mastic de vitrage <u>Composant de la construction:</u> 2 - Parois verticales extérieures et Façades - Menuiseries extérieures <u>Partie à sonder:</u> Joint de mastic de vitrage <u>Justificatif:</u> Après analyse en laboratoire	<u>Analyse:</u> P012, P013	Idem photo : P012; P013
Cuisine	2	Fenêtres	Oui Cuisine : Fenêtres	<u>Identifiant:</u> ZPSO007 <u>Echantillon:</u> MA2112047422/P012, réf. labo.: 22RI009312-008 MA2112047422/P013, réf. labo.: 22RI009312-009 <u>Description:</u> Joint de mastic de vitrage <u>Composant de la construction:</u> 2 - Parois verticales extérieures et Façades - Menuiseries extérieures <u>Partie à sonder:</u> Joint de mastic de vitrage <u>Justificatif:</u> Après analyse en laboratoire	<u>Analyse:</u> P012 <u>Partie analysée par le laboratoire:</u> - Matériau souple de type joint (gris) : Absence d'amiante

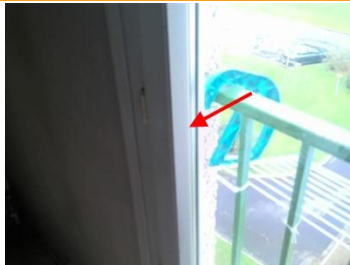
Séjour	5	Fenêtres	Oui Séjour : Fenêtres	<p><u>Identifiant:</u> ZPSO007</p> <p><u>Echantillon:</u> MA2112047422/P012, réf. labo.: 22RI009312-008 MA2112047422/P013, réf. labo.: 22RI009312-009</p> <p><u>Description:</u> Joint de mastic de vitrage</p> <p><u>Composant de la construction:</u> 2 - Parois verticales extérieures et Façades - Menuiseries extérieures</p> <p><u>Partie à sonder:</u> Joint de mastic de vitrage</p> <p><u>Justificatif:</u> Après analyse en laboratoire</p>	<p><u>Analyse:</u> P013</p> <p><u>Partie analysée par le laboratoire:</u> - Matériau souple de type joint (gris) : Absence d'amiante</p>

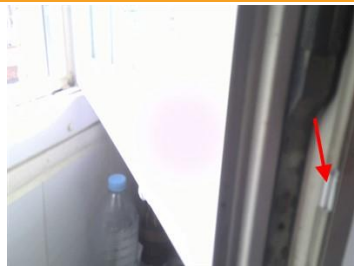
Localisation	n° de sondage	Zone	Prélèvement effectué / Sondage et extension	Echantillon	Analyse	Photo
Salle de bains	1	Fenêtres	Sondage et extension de la ZPSO du ou des prélèvement(s) : P014, P015	<p><u>Identifiant:</u> ZPSO008 <u>Echantillon:</u> MA2112047422/P014, réf. labo.: 22RI009312-010 MA2112047422/P015, réf. labo.: 22RI009312-011 <u>Description:</u> Joint de friction <u>Composant de la construction:</u> 2 - Parois verticales extérieures et Façades - Menuiseries extérieures <u>Partie à sonder:</u> Garniture de friction sur fenêtres <u>Justificatif:</u> Après analyse en laboratoire</p>	<p><u>Analyse:</u> P014, P015</p>	Idem photo : P014; P015
Cuisine	2	Fenêtres	Oui Cuisine : Fenêtres	<p><u>Identifiant:</u> ZPSO008 <u>Echantillon:</u> MA2112047422/P014, réf. labo.: 22RI009312-010 MA2112047422/P015, réf. labo.: 22RI009312-011 <u>Description:</u> Joint de friction <u>Composant de la construction:</u> 2 - Parois verticales extérieures et Façades - Menuiseries extérieures <u>Partie à sonder:</u> Garniture de friction sur fenêtres <u>Justificatif:</u> Après analyse en laboratoire</p>	<p><u>Analyse:</u> P014 <u>Partie analysée par le laboratoire:</u> - Matériau souple de type joint (gris) : Absence d'amiante</p>

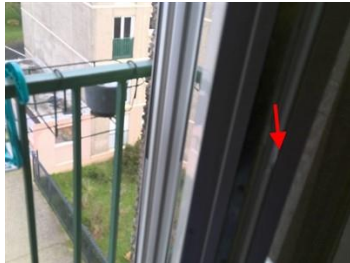
Séjour	5	Fenêtres	Oui Séjour : Fenêtres	<p><u>Identifiant:</u> ZPSO008 <u>Echantillon:</u> MA2112047422/P014, réf. labo.: 22RI009312-010 MA2112047422/P015, réf. labo.: 22RI009312-011 <u>Description:</u> Joint de friction <u>Composant de la construction:</u> 2 - Parois verticales extérieures et Façades - Menuiseries extérieures <u>Partie à sonder:</u> Garniture de friction sur fenêtres <u>Justificatif:</u> Après analyse en laboratoire</p>	<p><u>Analyse:</u> P015 <u>Partie analysée par le laboratoire:</u> - Matériau souple de type joint (gris) : Absence d'amiante</p>

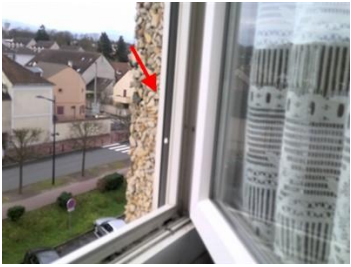
Localisation	n° de sondage	Zone	Prélèvement effectué / Sondage et extension	Echantillon	Analyse	Photo
Salle de bains	1	Fenêtres	Sondage et extension de la ZPSO du ou des prélèvement(s) : P017	<p><u>Identifiant:</u> ZPSO009</p> <p><u>Echantillon:</u> MA2112047422/P016, réf. labo.: 22RI009312-012 MA2112047422/P017, réf. labo.: 22RI009312-013</p> <p><u>Description:</u> Joint d'étanchéité entre menuiserie et structure</p> <p><u>Composant de la construction:</u> 2 - Parois verticales extérieures et Façades - Menuiseries extérieures</p> <p><u>Partie à sonder:</u> Joint d'étanchéité entre menuiserie et structure</p> <p><u>Justificatif:</u> Après analyse en laboratoire</p>	<p><u>Analyse:</u> P016, P017</p>	Idem photo : P017
Cuisine	2	Fenêtres	Oui Cuisine : Fenêtres	<p><u>Identifiant:</u> ZPSO009</p> <p><u>Echantillon:</u> MA2112047422/P016, réf. labo.: 22RI009312-012 MA2112047422/P017, réf. labo.: 22RI009312-013</p> <p><u>Description:</u> Joint d'étanchéité entre menuiserie et structure</p> <p><u>Composant de la construction:</u> 2 - Parois verticales extérieures et Façades - Menuiseries extérieures</p> <p><u>Partie à sonder:</u> Joint d'étanchéité entre menuiserie et structure</p> <p><u>Justificatif:</u> Après analyse en laboratoire</p>	<p><u>Analyse:</u> P016</p> <p><u>Partie analysée par le laboratoire:</u> - Matériau souple de type joint (blanc) : Absence d'amiante</p>

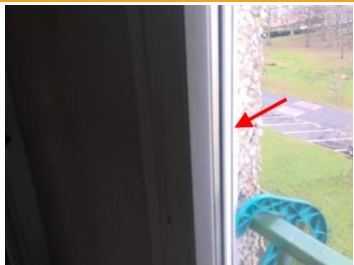
Chambre 2	4	Fenêtres	Sondage et extension de la ZPSO du ou des prélèvement(s) : P017	<p><u>Identifiant:</u> ZPSO009</p> <p><u>Echantillon:</u> MA2112047422/P016, réf. labo.: 22RI009312-012 MA2112047422/P017, réf. labo.: 22RI009312-013</p> <p><u>Description:</u> Joint d'étanchéité entre menuiserie et structure</p> <p><u>Composant de la construction:</u> 2 - Parois verticales extérieures et Façades - Menuiseries extérieures</p> <p><u>Partie à sonder:</u> Joint d'étanchéité entre menuiserie et structure</p> <p><u>Justificatif:</u> Après analyse en laboratoire</p>	<p><u>Analyse:</u> P016, P017</p>	Idem photo : P017
Séjour	5	Fenêtres	Oui Séjour : Fenêtres	<p><u>Identifiant:</u> ZPSO009</p> <p><u>Echantillon:</u> MA2112047422/P016, réf. labo.: 22RI009312-012 MA2112047422/P017, réf. labo.: 22RI009312-013</p> <p><u>Description:</u> Joint d'étanchéité entre menuiserie et structure</p> <p><u>Composant de la construction:</u> 2 - Parois verticales extérieures et Façades - Menuiseries extérieures</p> <p><u>Partie à sonder:</u> Joint d'étanchéité entre menuiserie et structure</p> <p><u>Justificatif:</u> Après analyse en laboratoire</p>	<p><u>Analyse:</u> P017</p> <p><u>Partie analysée par le laboratoire:</u> - Matériau souple de type joint (blanc) : Absence d'amiante</p>

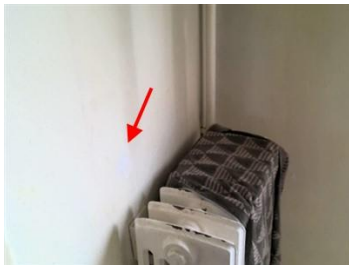
Placard 1	7	Mur porteur	Sondage et extension de la ZPSO du ou des prélèvement(s) : P001, P002	<p><u>Identifiant:</u> ZPSO001 <u>Echantillon:</u> MA2112047422/P001, réf. labo.: 22RI009312-001 MA2112047422/P002, réf. labo.: 22RI009312-002 <u>Description:</u> Couche1: Peinture + Couche2: Enduit à base de plâtre lissé ou taloché <u>Composant de la construction:</u> 3 - Parois verticales intérieures - Revêtements de murs, poteaux, cloisons, gaines, coffres + 3 - Parois verticales intérieures - Murs et cloisons maçonnés <u>Partie à sonder:</u> Couche1: Peinture + Couche2: Enduit à base de plâtre lissé ou taloché <u>Justificatif:</u> Après analyse en laboratoire</p>	<p><u>Analyse:</u> P001, P002</p>	Idem photo : P001; P002
Séjour	8	Mur porteur	Oui Séjour : Mur porteur	<p><u>Identifiant:</u> ZPSO001 <u>Echantillon:</u> MA2112047422/P001, réf. labo.: 22RI009312-001 MA2112047422/P002, réf. labo.: 22RI009312-002 <u>Description:</u> Couche1: Peinture + Couche2: Enduit à base de plâtre lissé ou taloché <u>Composant de la construction:</u> 3 - Parois verticales intérieures - Revêtements de murs, poteaux, cloisons, gaines, coffres + 3 - Parois verticales intérieures - Murs et cloisons maçonnés <u>Partie à sonder:</u> Couche1: Peinture + Couche2: Enduit à base de plâtre lissé ou taloché <u>Justificatif:</u> Après analyse en laboratoire</p>	<p><u>Analyse:</u> P002 <u>Partie analysée par le laboratoire:</u> - Matériau de type peinture (beige) ; matériau semi-dur de type enduit (blanc) ; matériau dur de type mortier, béton, chape (gris) : Absence d'amiante</p>

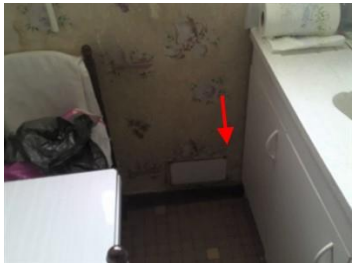
Localisation	n° de sondage	Zone	Prélèvement effectué / Sondage et extension	Echantillon	Analyse	Photo
Salle de bains	1	Mur donnant sur extérieur	Sondage et extension de la ZPSO du ou des prélèvement(s) : P003, P004	<p><u>Identifiant:</u> ZPSO002</p> <p><u>Echantillon:</u> MA2112047422/P003, réf. labo.: 22RI009312-003 MA2112047422/P004, réf. labo.: 22RI009312-004</p> <p><u>Description:</u> Peinture + Enduit à base de plâtre</p> <p><u>Composant de la construction:</u> 3 - Parois verticales intérieures - Murs et cloisons maçonnés</p> <p><u>Partie à sonder:</u> Peinture + Enduit à base de plâtre</p> <p><u>Justificatif:</u> Après analyse en laboratoire</p>	<p><u>Analyse:</u> P003, P004</p>	Idem photo : P003; P004
Cuisine	2	Mur donnant sur extérieur	Oui Cuisine : Mur donnant sur extérieur	<p><u>Identifiant:</u> ZPSO002</p> <p><u>Echantillon:</u> MA2112047422/P003, réf. labo.: 22RI009312-003 MA2112047422/P004, réf. labo.: 22RI009312-004</p> <p><u>Description:</u> Peinture + Enduit à base de plâtre</p> <p><u>Composant de la construction:</u> 3 - Parois verticales intérieures - Murs et cloisons maçonnés</p> <p><u>Partie à sonder:</u> Peinture + Enduit à base de plâtre</p> <p><u>Justificatif:</u> Après analyse en laboratoire</p>	<p><u>Analyse:</u> P003</p> <p><u>Partie analysée par le laboratoire:</u> - Phase 1 Matériau de type peinture (beige) ; matériau semi-dur de type enduit (blanc) ; matériau dur de type mortier, béton, chape (gris) en traces Absence d'amiante - Phase 2 Matériau dur de type mortier, béton, chape (gris) Absence d'amiante</p>

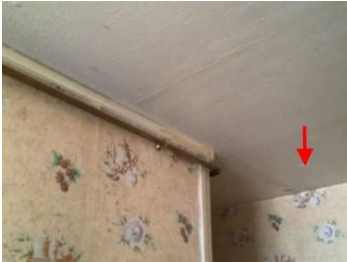
Salle de bains	3	Plafond	Sondage et extension de la ZPSO du ou des prélèvement(s) : P010, P011	<p><u>Identifiant:</u> ZPSO006</p> <p><u>Echantillon:</u> MA2112047422/P010, réf. labo.: 22RI009312-006 MA2112047422/P011, réf. labo.: 22RI009312-007</p> <p><u>Description:</u> Peinture + Enduit à base de plâtre</p> <p><u>Composant de la construction:</u> 4 - Plafonds et faux plafonds - Plafonds</p> <p><u>Partie à sonder:</u> Peinture + Enduit à base de plâtre</p> <p><u>Justificatif:</u> Après analyse en laboratoire</p>	<p><u>Analyse:</u> P010, P011</p>	Idem photo : P010; P011
Cuisine	4	Plafond	Oui Cuisine : Plafond	<p><u>Identifiant:</u> ZPSO006</p> <p><u>Echantillon:</u> MA2112047422/P010, réf. labo.: 22RI009312-006 MA2112047422/P011, réf. labo.: 22RI009312-007</p> <p><u>Description:</u> Peinture + Enduit à base de plâtre</p> <p><u>Composant de la construction:</u> 4 - Plafonds et faux plafonds - Plafonds</p> <p><u>Partie à sonder:</u> Peinture + Enduit à base de plâtre</p> <p><u>Justificatif:</u> Après analyse en laboratoire</p>	<p><u>Analyse:</u> P010</p> <p><u>Partie analysée par le laboratoire:</u> - Matériau de type peinture (beige) ; matériau semi-dur de type enduit (blanc) ; matériau dur de type mortier, béton, chape (gris) : Absence d'amiante</p>
