# Rapport de Repérage Amiante avant réalisation de travaux dans un immeuble bâti

Numéro de dossier : MA2112047458  
Date d'intervention : 13/01/2022

25LAX9901  
210 RUE DU MOULIN (BAT G )  
Bat. 210; Etage 0; Porte 001  
77190 DAMMARIE LES LYS

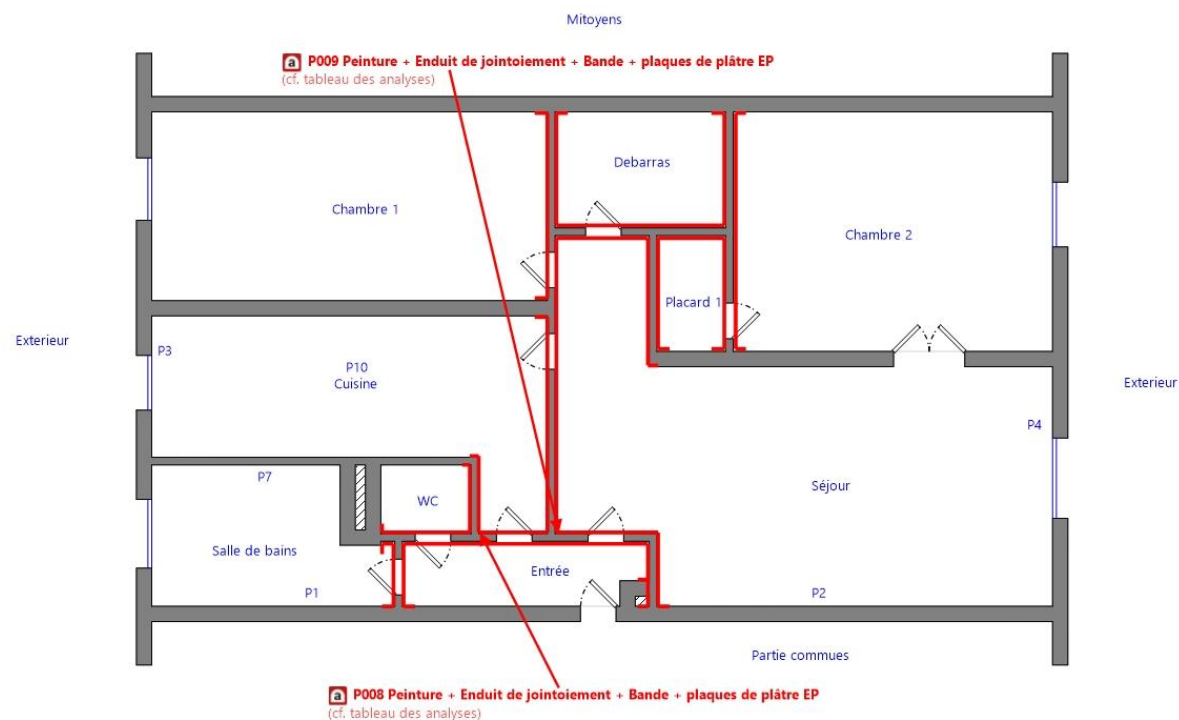
ZPSO	Niveau	Localisation	Zone	Description du prélèvement réalisé	Surface indicative
ZPSO005	Rez de chaussée/Porte0001	Entrée; Salle de bains; WC; Cuisine; Chambre 1; Debarras 1; Chambre 2; Placard 1; Séjour	Cloisons avec liaisons sur murs et plafonds	<p><b>Analyse : P008</b></p> <p>- Phase 2 Matériau de type système d'enduit peinture (brillant) (beige) ; matériau souple fibreux de type papier, carton (beige) ; matériau semi-dur de type enduit (beige) ; matériau semi-dur de type plaque (plâtreux) (marron) (Présence d'amiante)</p> <p>- Phase 3 Matériau souple fibreux de type papier, carton (beige) (Absence d'amiante)</p> <p><b>Analyse : P009</b></p> <p>- Phase 2 Matériau fibreux de type papier peint (blanc) ; matériau de type système d'enduit peinture (beige) ; matériau semi-dur de type plaque (plâtreux) (marron) (Présence d'amiante)</p>	73,5m2

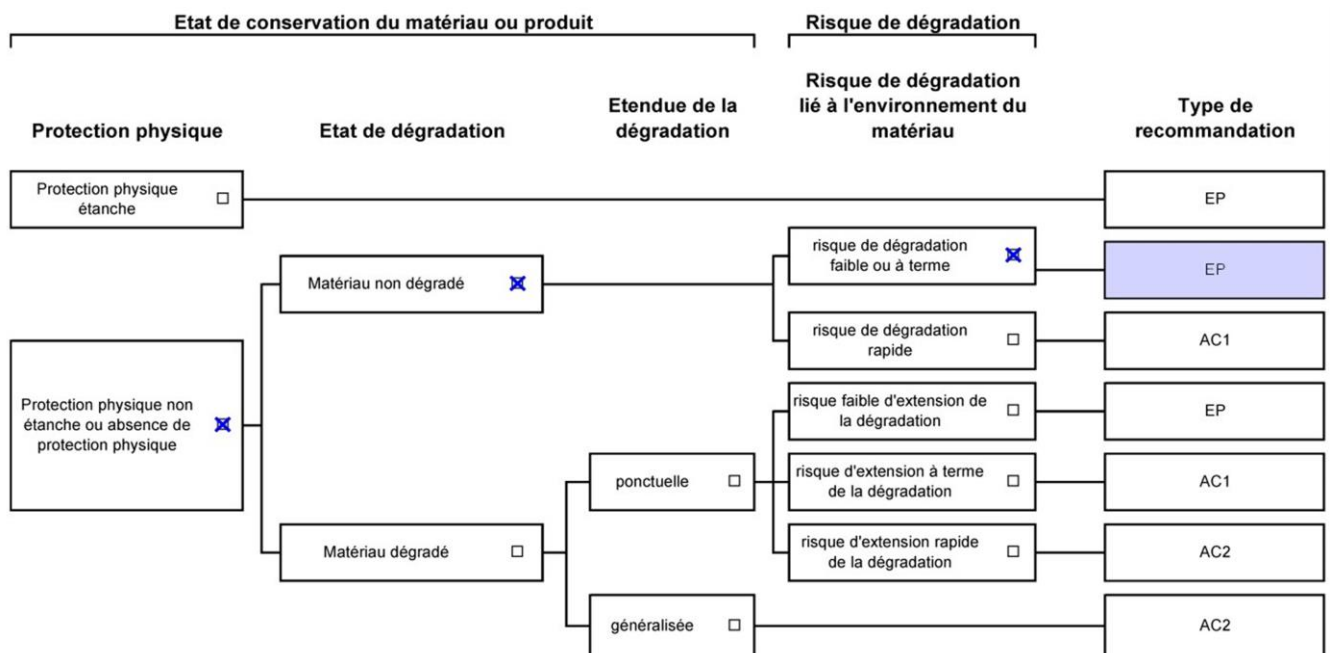
Matériau : Peinture + Enduit de jointoiment + Bande + plaques de plâtre

Résultat EP (Z-III-RF)
