## Rapport de Repérage des matériaux et produits contenant de l'amiante avant réalisation de travaux dans un immeuble bâti

Numéro de dossier : MA2410172413  
Rapport édité le : 05/11/2024

16 Rue Capitaine Bernard de Poret  
(25LAY0002)  
77190 Dammarie-les-Lys  
Bat. N/A; Etage RDC; Porte 2

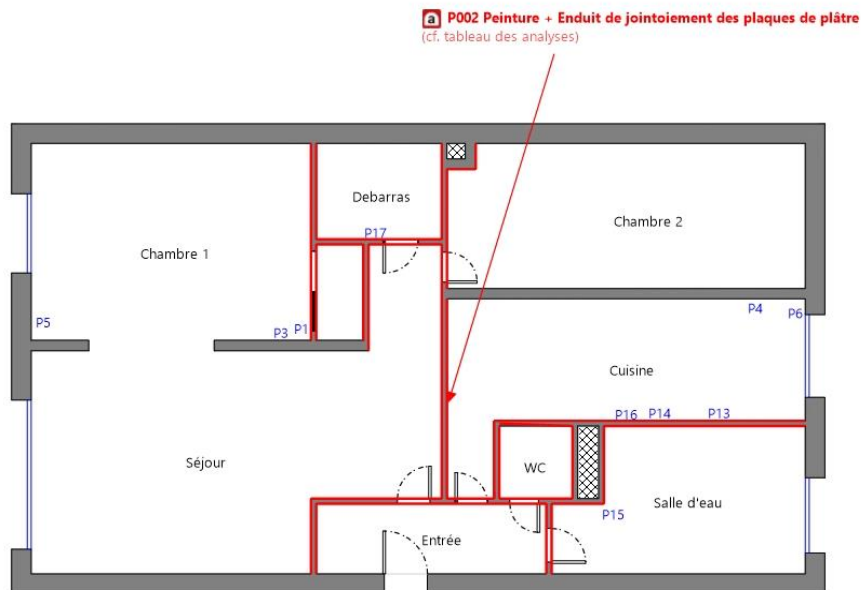
Rez-de-chaussée Mur / Elér

| ZPSO | Niveau | Localisation | Zone | Description du prélèvement réalisé | Estimatif des quantités |
|---|---|---|---|---|---|
| ZPSO001 | Rez de chaussée 2 | Entrée; Séjour; Chambre 1; Debarras; Chambre 2; Cuisine; WC; Salle d'eau | Cloisons avec liaisons sur murs et plafonds | <p><b>Analyse : P001</b></p> <ul style="list-style-type: none"> <li>- Phase 2 Matériau souple fibreux de type papier, carton (marron) (Absence d'amiante)</li> <li>- Phase 3 Matériau semi-dur de type plâtre (blanc) (Absence d'amiante)</li> <li>- Phase 4 Matériau de type maillage de fibres et liant (blanc) ; matériau de type système d'enduit peinture (blanc) ; matériau souple fibreux de type papier, carton (marron) ; matériau semi-dur de type plâtre (blanc) (Absence d'amiante)</li> </ul> <p><b>Analyse : P002</b></p> <ul style="list-style-type: none"> <li>- Phase 2 Matériau de type maillage de fibres et liant (blanc) ; matériau de type système d'enduit peinture (blanc) ; matériau souple fibreux de type papier, carton (blanc) ; matériau semi-dur de type enduit (blanc) ; matériau souple fibreux de type papier, carton (marron) ; matériau semi-dur de type plâtre (blanc) (Présence d'amiante)</li> <li>- Phase 3 Matériau souple fibreux de type papier, carton (blanc) (Absence d'amiante)</li> <li>- Phase 4 Matériau souple fibreux de type papier, carton (marron) (Absence d'amiante)</li> <li>- Phase 5 Matériau semi-dur de type plâtre (blanc) (Absence d'amiante)</li> </ul> | 126.5 m2 |

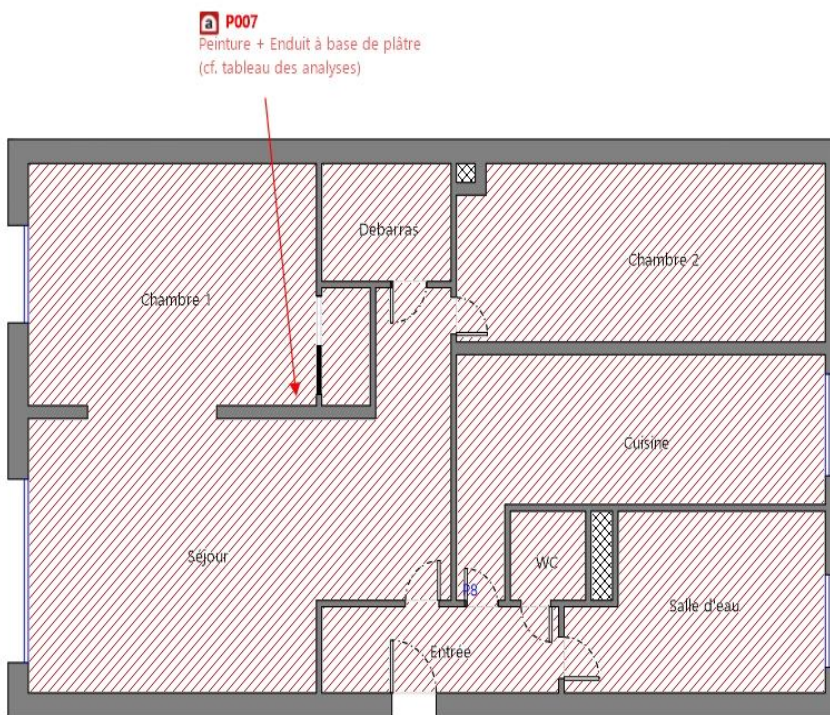
Rez-de-chaussée Plafond

| ZPSO | Niveau | Localisation | Zone | Description du prélèvement réalisé | Estimatif des quantités |
|---|---|---|---|---|---|
| ZPSO004 | Rez de chaussée 2 | Entrée; Séjour; Chambre 1; Debarras; Chambre 2; Cuisine; WC; Salle d'eau | Plafond | <p><b>Analyse : P007</b></p> <ul style="list-style-type: none"> <li>- Matériau de type système d'enduit peinture (blanc) ; matériau semi-dur (gris) (Présence d'amiante)</li> </ul> <p><b>Analyse : P008</b></p> <ul style="list-style-type: none"> <li>- Matériau de type système d'enduit peinture (vert) ; matériau semi-dur (gris) en traces (Absence d'amiante)</li> </ul> | 55m2 |

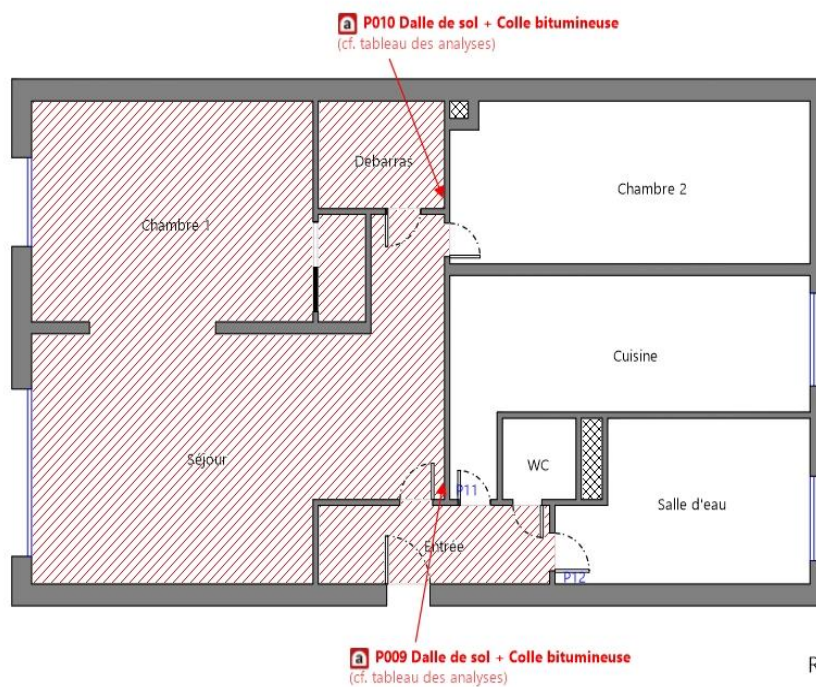
Rez-de-chaussée Sol

| ZPSO | Niveau | Localisation | Zone | Description du prélèvement réalisé | Estimatif des quantités |
|---|---|---|---|---|---|
| ZPSO005 | Rez de chaussée 2 | Entrée; Séjour; Chambre 1; Debarras; Chambre 2 | Sol | <p><b>Analyse : P009</b></p> <ul style="list-style-type: none"> <li>- Phase 2 Matériau de type peinture (blanc) en traces ; matériau souple de type revêtement de sol (fibreux) (marron) (Absence d'amiante)</li> <li>- Phase 3 Matériau semi-dur de type dalle de sol (noir) (Présence d'amiante)</li> <li>- Phase 4 Matériau de type colle (fibreux) (bitumineux) (noir) ; matériau de type peinture (vert) en traces (Présence d'amiante)</li> </ul> <p><b>Analyse : P010</b></p> <ul style="list-style-type: none"> <li>- Phase 2 Matériau semi-dur de type dalle de sol (noir) (Présence d'amiante)</li> <li>- Phase 3 Matériau de type colle (fibreux) (bitumineux) (noir) (Présence d'amiante)</li> <li>- Phase 4 Matériau souple de type revêtement de sol (fibreux) (marron) (Absence d'amiante)</li> </ul> | 40m2 |
