# Rapport de repérage des matériaux et produits contenant de l'amiante avant réalisation de travaux dans un immeuble bâti

Numéro de dossier : MA2112047449  
Date d'édition: 16/03/2022

25LAY0101  
224 RUE DU MOULIN (BAT G )  
(25LAY0101)  
77190 DAMMARIE LES LYS  
Bat. 224; Etage 1; Porte 101

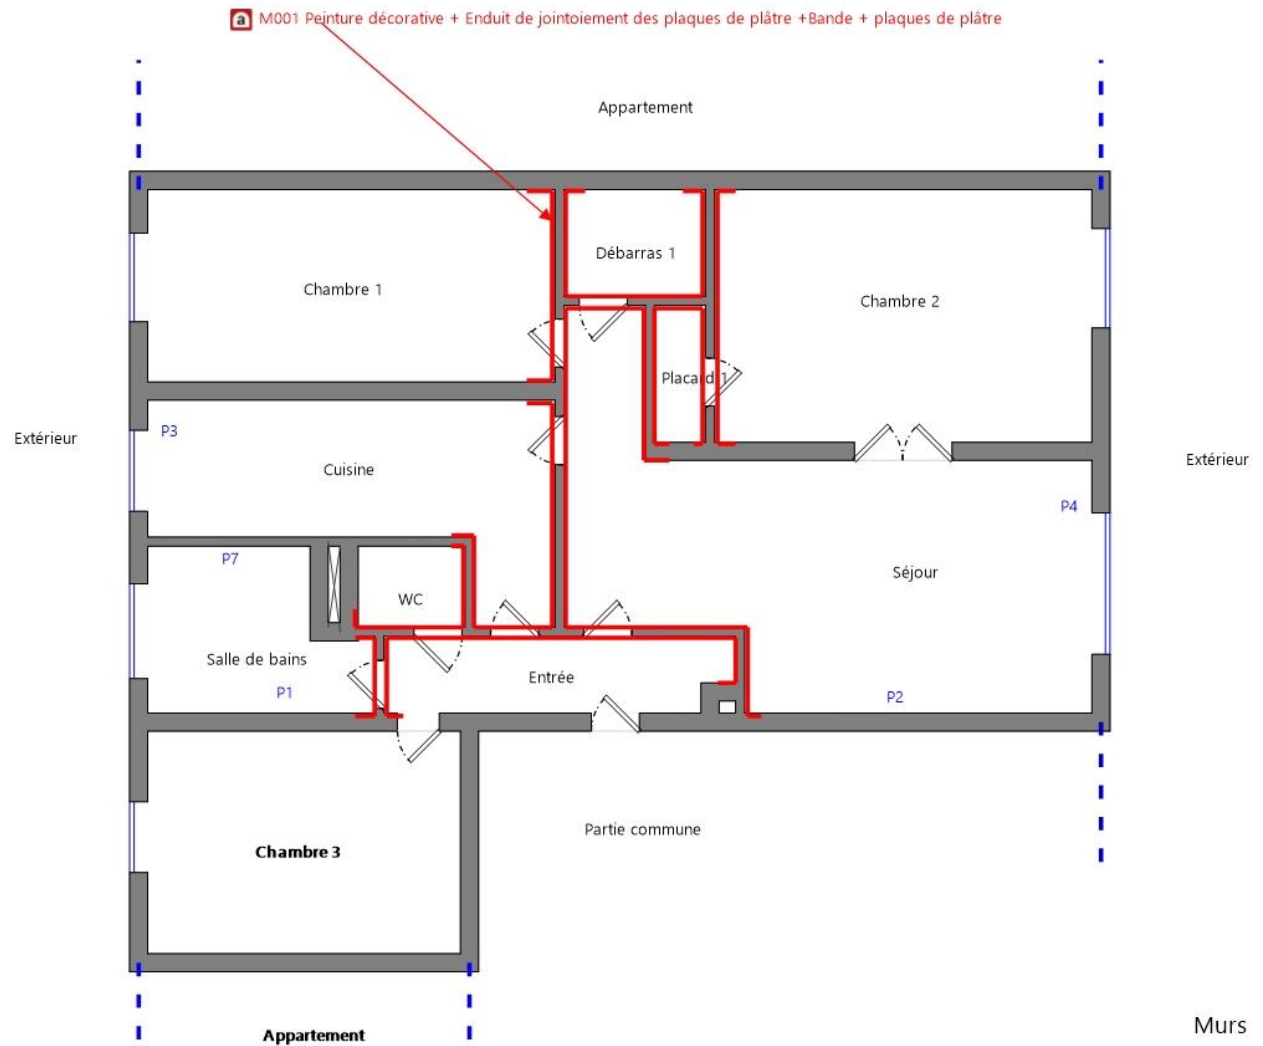
<b>Planche de repérage des matériaux et produits amiantés</b>
Affaire	MA2112047449
Opération	BENDERDOUCH ala eddine
Site	25LAY0101 224 RUE DU MOULIN (BAT G ) (25LAY0101) 77190 DAMMARIÉ LES LYS
Date de réalisation	16/03/2022
<b>Matériaux et produits contenant de l'amiante</b>	
	Surface amianté
	Linéaire / paroi amianté (type 1)
	Linéaire / paroi amianté (type 2)
	Conduit amianté
<b>Sondages destructifs / Prélèvements</b>	
	Px Prélèvement Positif
	Prélèvement négatif
	Sondage destructif
<b>Types de murs</b>	
	Mur Porteur
	Mur Cloison (type 1)
	Mur Cloison (type 2)
	Gaine technique
<b>Eléments ou pièces non visités</b>	
	Local non visitée
	Elément non visité

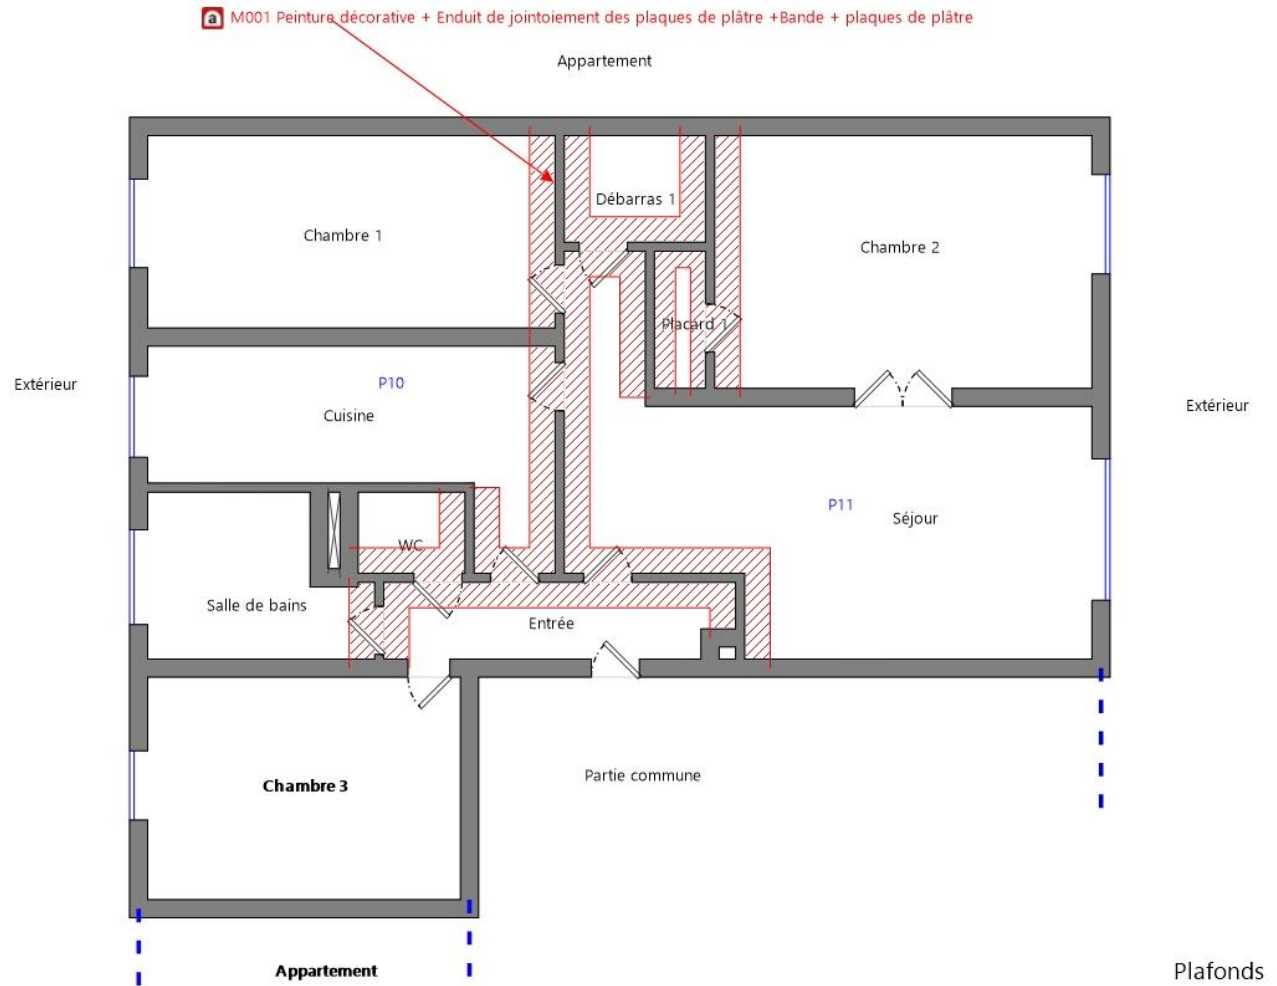
<b>Planche de repérage des matériaux et produits amiantés</b>
Affaire	MA2112047449
Opération	BENDERDOUCH ala eddine
Site	25LAY0101 224 RUE DU MOULIN (BAT G ) (25LAY0101)
	77190
	DAMMARIÉ LES LYS
Date de réalisation	16/03/2022
<b>Matériaux et produits contenant de l'amiante</b>	
	Surface amianté
	Linéaire / paroi amianté (type 1)
	Linéaire / paroi amianté (type 2)
	Conduit amianté
<b>Sondages destructifs / Prélèvements</b>	
	Px Prélèvement Positif
	Px Prélèvement négatif
	Sondage destructif
<b>Types de murs</b>	
	Mur Porteur
	Mur Cloison (type 1)
	Mur Cloison (type 2)
	Gaine technique
<b>Eléments ou pièces non visités</b>	
	Local non visitée
	Elément non visité

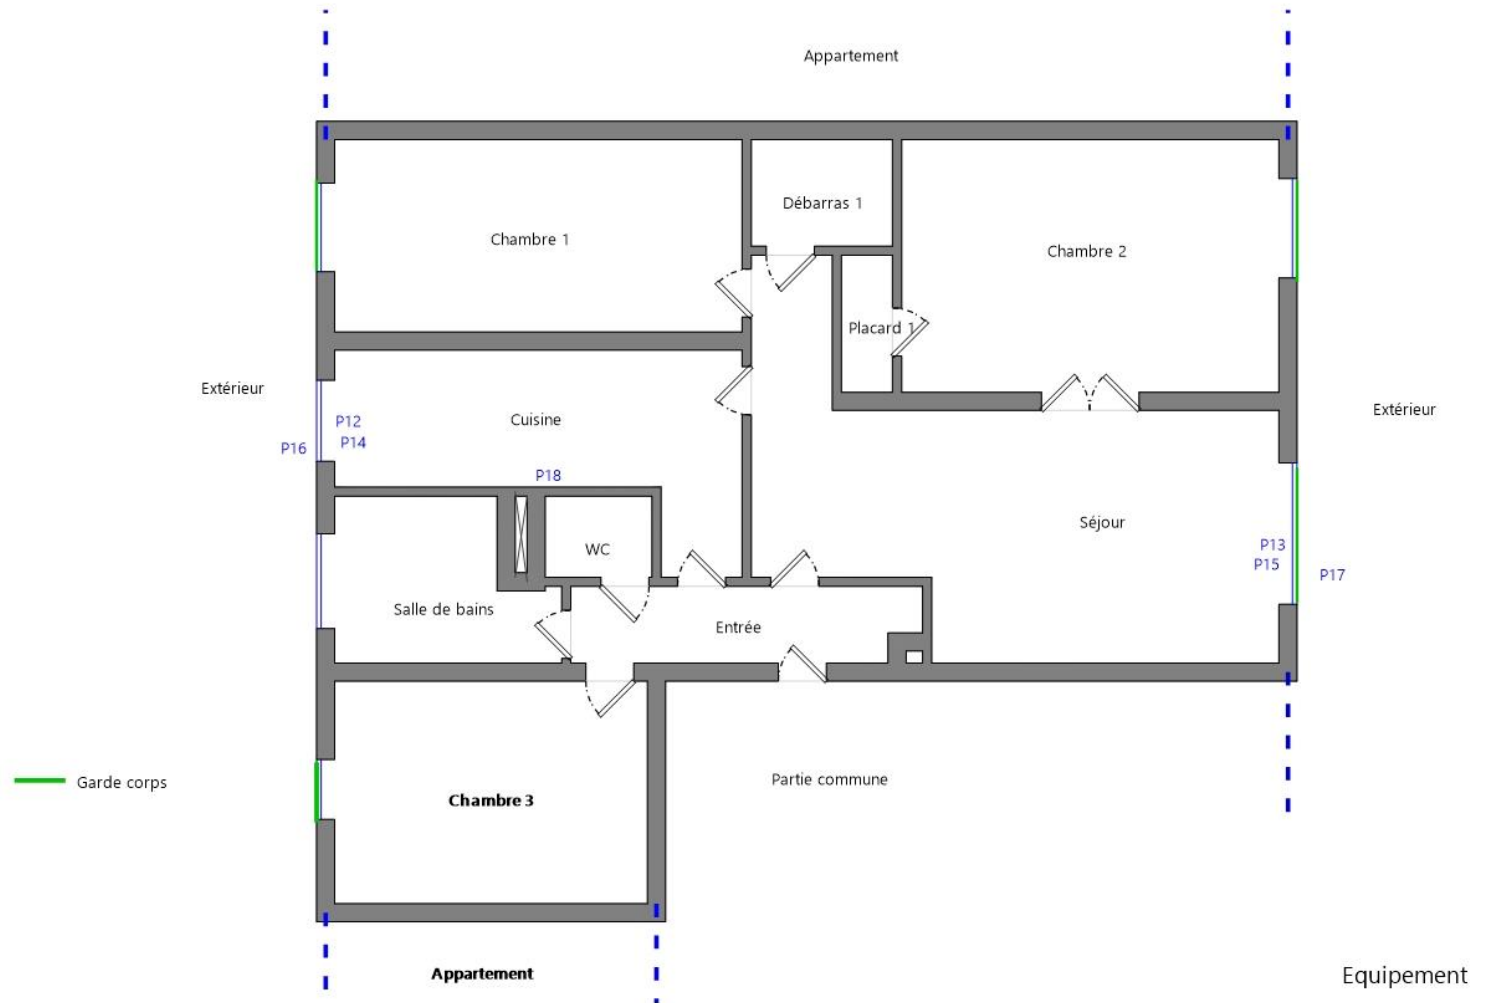
<b>Planche de repérage des matériaux et produits amiantés</b>
Affaire	MA2112047449
Opération	BENDERDOUCH ala eddine
Site	25LAY0101
	224 RUE DU MOULIN (BAT G ) (25LAY0101)
	77190 DAMMARIÉ LES LYS
Date de réalisation	16/03/2022
<b>Matériaux et produits contenant de l'amiante</b>	
	Surface amianté
	Linéaire / paroi amianté (type 1)
	Linéaire / paroi amianté (type 2)
	Conduit amianté
<b>Sondages destructifs / Prélèvements</b>	
	Prélèvement Positif
	Prélèvement négatif
	Sondage destructif
<b>Types de murs</b>	
	Mur Porteur
	Mur Cloison (type 1)
	Mur Cloison (type 2)
	Gaine technique
<b>Éléments ou pièces non visités</b>	
	Local non visitée
	Élément non visité

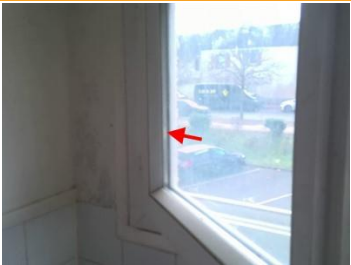
ZPSO007 : Joint de mastic de vitrage						
Niveau : 1er étage Porte 101						
Localisation	n° de sondage	Zone	Prélèvement effectué / Sondage et extension	Echantillon	Analyse	Photo
Salle de bains	1	Fenêtres	Sondage et extension de la ZPSO du ou des prélèvement(s) : P012, P013	<u>Identifiant:</u> ZPSO007 <u>Echantillon:</u> MA2112047449/P012, réf. labo.: 22RI010576-008 MA2112047449/P013, réf. labo.: 22RI010576-009 <u>Description:</u> Joint de mastic de vitrage <u>Composant de la construction:</u> 2 - Parois verticales extérieures et Façades - Menuiseries extérieures <u>Partie à sonder:</u> Joint de mastic de vitrage <u>Justificatif:</u> Après analyse en laboratoire	<u>Analyse:</u> P012, P013	Idem photo : P012; P013
Cuisine	2	Fenêtres	Oui Cuisine : Fenêtres	<u>Identifiant:</u> ZPSO007 <u>Echantillon:</u> MA2112047449/P012, réf. labo.: 22RI010576-008 MA2112047449/P013, réf. labo.: 22RI010576-009 <u>Description:</u> Joint de mastic de vitrage <u>Composant de la construction:</u> 2 - Parois verticales extérieures et Façades - Menuiseries extérieures <u>Partie à sonder:</u> Joint de mastic de vitrage <u>Justificatif:</u> Après analyse en laboratoire	<u>Analyse:</u> P012 <u>Partie analysée par le laboratoire:</u> - Matériau souple de type joint (gris) : Absence d'amiante

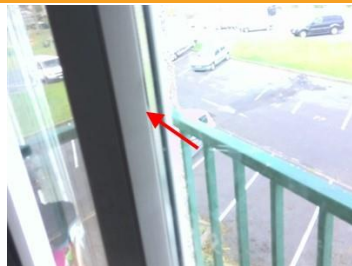
Séjour	5	Fenêtres	Oui Séjour : Fenêtres	<p><u>Identifiant:</u> ZPSO007 <u>Echantillon:</u> MA2112047449/P012, réf. labo.: 22RI010576-008 MA2112047449/P013, réf. labo.: 22RI010576-009 <u>Description:</u> Joint de mastic de vitrage <u>Composant de la construction:</u> 2 - Parois verticales extérieures et Façades - Menuiseries extérieures <u>Partie à sonder:</u> Joint de mastic de vitrage <u>Justificatif:</u> Après analyse en laboratoire</p>	<p><u>Analyse:</u> P013 <u>Partie analysée par le laboratoire:</u> - Matériau souple de type joint (gris) : Absence d'amiante</p>

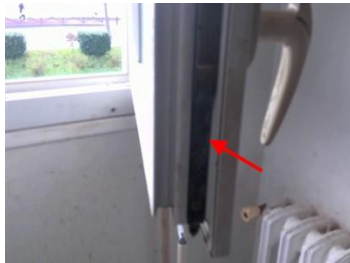
Localisation	n° de sondage	Zone	Prélèvement effectué / Sondage et extension	Echantillon	Analyse	Photo
Salle de bains	1	Fenêtres	Sondage et extension de la ZPSO du ou des prélèvement(s) : P014, P015	<p><u>Identifiant:</u> ZPSO008</p> <p><u>Echantillon:</u> MA2112047449/P014, réf. labo.: 22RI010576-010 MA2112047449/P015, réf. labo.: 22RI010576-011</p> <p><u>Description:</u> Joint de friction</p> <p><u>Composant de la construction:</u> 2 - Parois verticales extérieures et Façades - Menuiseries extérieures</p> <p><u>Partie à sonder:</u> Garniture de friction sur fenêtres</p> <p><u>Justificatif:</u> Après analyse en laboratoire</p>	<p><u>Analyse:</u> P014, P015</p>	Idem photo : P014; P015
Cuisine	2	Fenêtres	Oui Cuisine : Fenêtres	<p><u>Identifiant:</u> ZPSO008</p> <p><u>Echantillon:</u> MA2112047449/P014, réf. labo.: 22RI010576-010 MA2112047449/P015, réf. labo.: 22RI010576-011</p> <p><u>Description:</u> Joint de friction</p> <p><u>Composant de la construction:</u> 2 - Parois verticales extérieures et Façades - Menuiseries extérieures</p> <p><u>Partie à sonder:</u> Garniture de friction sur fenêtres</p> <p><u>Justificatif:</u> Après analyse en laboratoire</p>	<p><u>Analyse:</u> P014</p> <p><u>Partie analysée par le laboratoire:</u> - Matériau souple de type joint (gris) : Absence d'amiante</p>

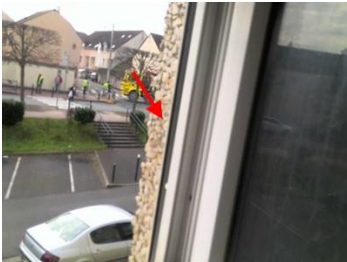
Localisation	n° de sondage	Zone	Prélèvement effectué / Sondage et extension	Echantillon	Analyse	Photo
Salle de bains	1	Fenêtres	Sondage et extension de la ZPSO du ou des prélèvement(s) : P016, P017	<p><u>Identifiant:</u> ZPSO009</p> <p><u>Echantillon:</u> MA2112047449/P016, réf. labo.: 22RI010576-012 MA2112047449/P017, réf. labo.: 22RI010576-013</p> <p><u>Description:</u> Joint d'étanchéité entre menuiserie et structure</p> <p><u>Composant de la construction:</u> 2 - Parois verticales extérieures et Façades - Menuiseries extérieures</p> <p><u>Partie à sonder:</u> Joint d'étanchéité entre menuiserie et structure</p> <p><u>Justificatif:</u> Après analyse en laboratoire</p>	<p><u>Analyse:</u> P016, P017</p>	Idem photo : P016; P017
Cuisine	2	Fenêtres	Oui Cuisine : Fenêtres	<p><u>Identifiant:</u> ZPSO009</p> <p><u>Echantillon:</u> MA2112047449/P016, réf. labo.: 22RI010576-012 MA2112047449/P017, réf. labo.: 22RI010576-013</p> <p><u>Description:</u> Joint d'étanchéité entre menuiserie et structure</p> <p><u>Composant de la construction:</u> 2 - Parois verticales extérieures et Façades - Menuiseries extérieures</p> <p><u>Partie à sonder:</u> Joint d'étanchéité entre menuiserie et structure</p> <p><u>Justificatif:</u> Après analyse en laboratoire</p>	<p><u>Analyse:</u> P016</p> <p><u>Partie analysée par le laboratoire:</u> - Matériau (pulvérulent) (gris) en traces ; matériau souple de type joint (blanc) : Absence d'amiante</p>

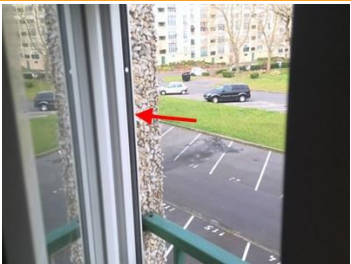
Chambre 2	4	Fenêtres	Sondage et extension de la ZPSO du ou des prélèvement(s) : P016, P017	<p><u>Identifiant:</u> ZPSO009</p> <p><u>Echantillon:</u> MA2112047449/P016, réf. labo.: 22RI010576-012 MA2112047449/P017, réf. labo.: 22RI010576-013</p> <p><u>Description:</u> Joint d'étanchéité entre menuiserie et structure</p> <p><u>Composant de la construction:</u> 2 - Parois verticales extérieures et Façades - Menuiseries extérieures</p> <p><u>Partie à sonder:</u> Joint d'étanchéité entre menuiserie et structure</p> <p><u>Justificatif:</u> Après analyse en laboratoire</p>	<p><u>Analyse:</u> P016, P017</p>	Idem photo : P016; P017
Séjour	5	Fenêtres	Oui Séjour : Fenêtres	<p><u>Identifiant:</u> ZPSO009</p> <p><u>Echantillon:</u> MA2112047449/P016, réf. labo.: 22RI010576-012 MA2112047449/P017, réf. labo.: 22RI010576-013</p> <p><u>Description:</u> Joint d'étanchéité entre menuiserie et structure</p> <p><u>Composant de la construction:</u> 2 - Parois verticales extérieures et Façades - Menuiseries extérieures</p> <p><u>Partie à sonder:</u> Joint d'étanchéité entre menuiserie et structure</p> <p><u>Justificatif:</u> Après analyse en laboratoire</p>	<p><u>Analyse:</u> P017</p> <p><u>Partie analysée par le laboratoire:</u> - Matériau souple de type joint (blanc) : Absence d'amiante</p>

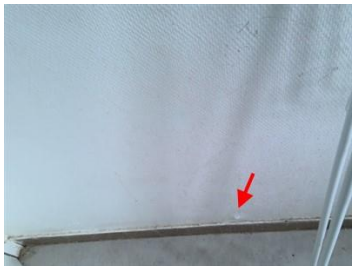
Salle de bains	3	Mur porteur	Oui Salle de bains : Mur porteur	<p><u>Identifiant:</u> ZPSO001</p> <p><u>Echantillon:</u> MA2112047449/P001, réf. labo.: 22RI010576-001 MA2112047449/P002, réf. labo.: 22RI010576-002</p> <p><u>Description:</u> Couche1: Peinture + Couche2: Enduit à base de plâtre lissé ou taloché</p> <p><u>Composant de la construction:</u> 3 - Parois verticales intérieures - Revêtements de murs, poteaux, cloisons, gaines, coffres + 3 - Parois verticales intérieures - Murs et cloisons maçonnés</p> <p><u>Partie à sonder:</u> Couche1: Peinture + Couche2: Enduit à base de plâtre lissé ou taloché</p> <p><u>Justificatif:</u> Après analyse en laboratoire</p>	<p><u>Analyse:</u> P001</p> <p><u>Partie analysée par le laboratoire:</u> - Matériau de type système d'enduit peinture (beige) ; matériau dur de type mortier, béton, chape (gris) : Absence d'amiante</p>

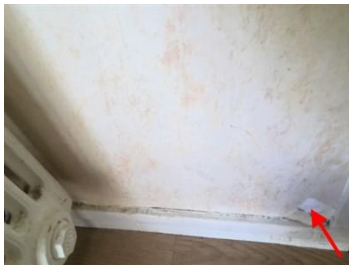
Placard 1	7	Mur porteur	Sondage et extension de la ZPSO du ou des prélèvement(s) : P001, P002	<p><u>Identifiant:</u> ZPSO001</p> <p><u>Echantillon:</u> MA2112047449/P001, réf. labo.: 22RI010576-001 MA2112047449/P002, réf. labo.: 22RI010576-002</p> <p><u>Description:</u> Couche1: Peinture + Couche2: Enduit à base de plâtre lissé ou taloché</p> <p><u>Composant de la construction:</u> 3 - Parois verticales intérieures - Revêtements de murs, poteaux, cloisons, gaines, coffres + 3 - Parois verticales intérieures - Murs et cloisons maçonnés</p> <p><u>Partie à sonder:</u> Couche1: Peinture + Couche2: Enduit à base de plâtre lissé ou taloché</p> <p><u>Justificatif:</u> Après analyse en laboratoire</p>	<p><u>Analyse:</u> P001, P002</p>	Idem photo : P001; P002
Séjour	8	Mur porteur	Oui Séjour : Mur porteur	<p><u>Identifiant:</u> ZPSO001</p> <p><u>Echantillon:</u> MA2112047449/P001, réf. labo.: 22RI010576-001 MA2112047449/P002, réf. labo.: 22RI010576-002</p> <p><u>Description:</u> Couche1: Peinture + Couche2: Enduit à base de plâtre lissé ou taloché</p> <p><u>Composant de la construction:</u> 3 - Parois verticales intérieures - Revêtements de murs, poteaux, cloisons, gaines, coffres + 3 - Parois verticales intérieures - Murs et cloisons maçonnés</p> <p><u>Partie à sonder:</u> Couche1: Peinture + Couche2: Enduit à base de plâtre lissé ou taloché</p> <p><u>Justificatif:</u> Après analyse en laboratoire</p>	<p><u>Analyse:</u> P002</p> <p><u>Partie analysée par le laboratoire:</u> - Phase 2 Matériau fibreux de type papier peint (beige) ; matériau de type système d'enduit peinture (beige) ; matériau dur de type mortier, béton, chape (gris) Absence d'amiante</p>

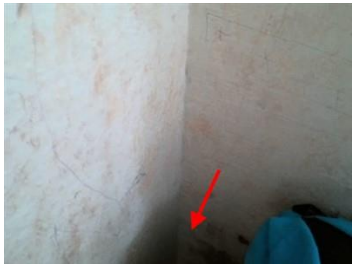
ZPSO002 : Peinture + Enduit à base de plâtre						
Niveau : 1er étage Porte 101						
Localisation	n° de sondage	Zone	Prélèvement effectué / Sondage et extension	Echantillon	Analyse	Photo
Salle de bains	1	Mur donnant sur extérieur	Sondage et extension de la ZPSO du ou des prélèvement(s) : P003, P004	<u>Identifiant:</u> ZPSO002 <u>Echantillon:</u> MA2112047449/P003, réf. labo.: 22RI010576-003 MA2112047449/P004, réf. labo.: 22RI010576-004 <u>Description:</u> Peinture + Enduit à base de plâtre <u>Composant de la construction:</u> 3 - Parois verticales intérieures - Murs et cloisons maçonnés <u>Partie à sonder:</u> Peinture + Enduit à base de plâtre <u>Justificatif:</u> Après analyse en laboratoire	<u>Analyse:</u> P003, P004	Idem photo : P003; P004
Cuisine	2	Mur donnant sur extérieur	Oui Cuisine : Mur donnant sur extérieur	<u>Identifiant:</u> ZPSO002 <u>Echantillon:</u> MA2112047449/P003, réf. labo.: 22RI010576-003 MA2112047449/P004, réf. labo.: 22RI010576-004 <u>Description:</u> Peinture + Enduit à base de plâtre <u>Composant de la construction:</u> 3 - Parois verticales intérieures - Murs et cloisons maçonnés <u>Partie à sonder:</u> Peinture + Enduit à base de plâtre <u>Justificatif:</u> Après analyse en laboratoire	<u>Analyse:</u> P003 <u>Partie analysée par le laboratoire:</u> - Phase 2 Matériau de type maillage de fibres et liant (blanc) ; matériau de type système d'enduit peinture (bleu) ; matériau dur de type mortier, béton, chape (beige) en traces Absence d'amiante

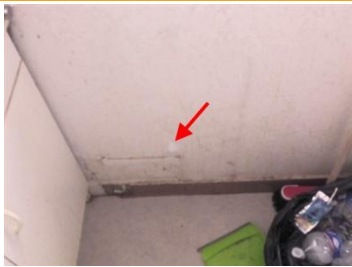
Séjour	5	Mur donnant sur extérieur	Oui Séjour : Mur donnant sur extérieur	<p><u>Identifiant:</u> ZPSO002</p> <p><u>Echantillon:</u> MA2112047449/P003, réf. labo.: 22RI010576-003 MA2112047449/P004, réf. labo.: 22RI010576-004</p> <p><u>Description:</u> Peinture + Enduit à base de plâtre</p> <p><u>Composant de la construction:</u> 3 - Parois verticales intérieures - Murs et cloisons maçonnés</p> <p><u>Partie à sonder:</u> Peinture + Enduit à base de plâtre</p> <p><u>Justificatif:</u> Après analyse en laboratoire</p>	<p><u>Analyse:</u> P004</p> <p><u>Partie analysée par le laboratoire:</u> - Phase 2 Matériau de type maillage de fibres et liant (blanc) ; matériau de type système d'enduit peinture (blanc) ; matériau semi-dur (gris) en traces</p> <p>Absence d'amiante</p>

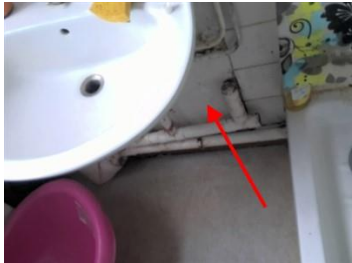
ZPSO004 : Peinture + Enduit à base de plâtre							
Niveau : 1er étage Porte 101							
Localisation	n° de sondage	Zone	Prélèvement effectué / Sondage et extension	Echantillon	Analyse	Photo	
WC	1	Cloison	Sondage et extension de la ZPSO du ou des prélèvement(s) : P007	<u>Identifiant:</u> ZPSO004 <u>Réf. échantillon:</u> MA2112047449/P007 <u>Réf. laboratoire:</u> 22RI010576-005 <u>Description:</u> Peinture + Enduit à base de plâtre <u>Composant de la construction:</u> 3 - Parois verticales intérieures - Murs et cloisons maçonnés <u>Partie à sonder:</u> Peinture + Enduit à base de plâtre <u>Justificatif:</u> Après analyse en laboratoire	<u>Analyse:</u> P007	Idem photo : P007	
Salle de bains	2	Cloison	Oui Salle de bains : Cloison	<u>Identifiant:</u> ZPSO004 <u>Réf. échantillon:</u> MA2112047449/P007 <u>Réf. laboratoire:</u> 22RI010576-005 <u>Description:</u> Peinture + Enduit à base de plâtre <u>Composant de la construction:</u> 3 - Parois verticales intérieures - Murs et cloisons maçonnés <u>Partie à sonder:</u> Peinture + Enduit à base de plâtre <u>Justificatif:</u> Après analyse en laboratoire	<u>Analyse:</u> P007 <u>Partie analysée par le laboratoire:</u> - Phase 2 Matériau de type maillage de fibres et liant (blanc) ; matériau de type système d'enduit peinture (beige) Absence d'amiante

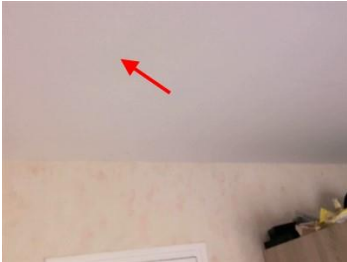
Salle de bains	3	Plafond	Sondage et extension de la ZPSO du ou des prélèvement(s) : P010, P011	<p><u>Identifiant:</u> ZPSO006 <u>Echantillon:</u> MA2112047449/P010, réf. labo.: 22RI010576-006 MA2112047449/P011, réf. labo.: 22RI010576-007 <u>Description:</u> Peinture + Enduit à base de plâtre <u>Composant de la construction:</u> 4 - Plafonds et faux plafonds - Plafonds <u>Partie à sonder:</u> Peinture + Enduit à base de plâtre <u>Justificatif:</u> Après analyse en laboratoire</p>	<p><u>Analyse:</u> P010, P011</p>	Idem photo : P010; P011
Cuisine	4	Plafond	Oui Cuisine : Plafond	<p><u>Identifiant:</u> ZPSO006 <u>Echantillon:</u> MA2112047449/P010, réf. labo.: 22RI010576-006 MA2112047449/P011, réf. labo.: 22RI010576-007 <u>Description:</u> Peinture + Enduit à base de plâtre <u>Composant de la construction:</u> 4 - Plafonds et faux plafonds - Plafonds <u>Partie à sonder:</u> Peinture + Enduit à base de plâtre <u>Justificatif:</u> Après analyse en laboratoire</p>	<p><u>Analyse:</u> P010 <u>Partie analysée par le laboratoire:</u> - Matériau de type système d'enduit peinture (blanc) ; matériau dur de type mortier, béton, chape (gris) : Absence d'amiante</p>
