# Rapport de Repérage des matériaux et produits contenant de l'amiante avant réalisation de travaux dans un immeuble bâti

Numéro de dossier : MA2112047468  
Date d'intervention : 24/02/2022

25LAY0102  
224 RUE DU MOULIN (BAT G )  
77190 DAMMARIE LES LYS  
Bat. 224; Etage 1; Porte 102  
Lot numéro 25LAY0102

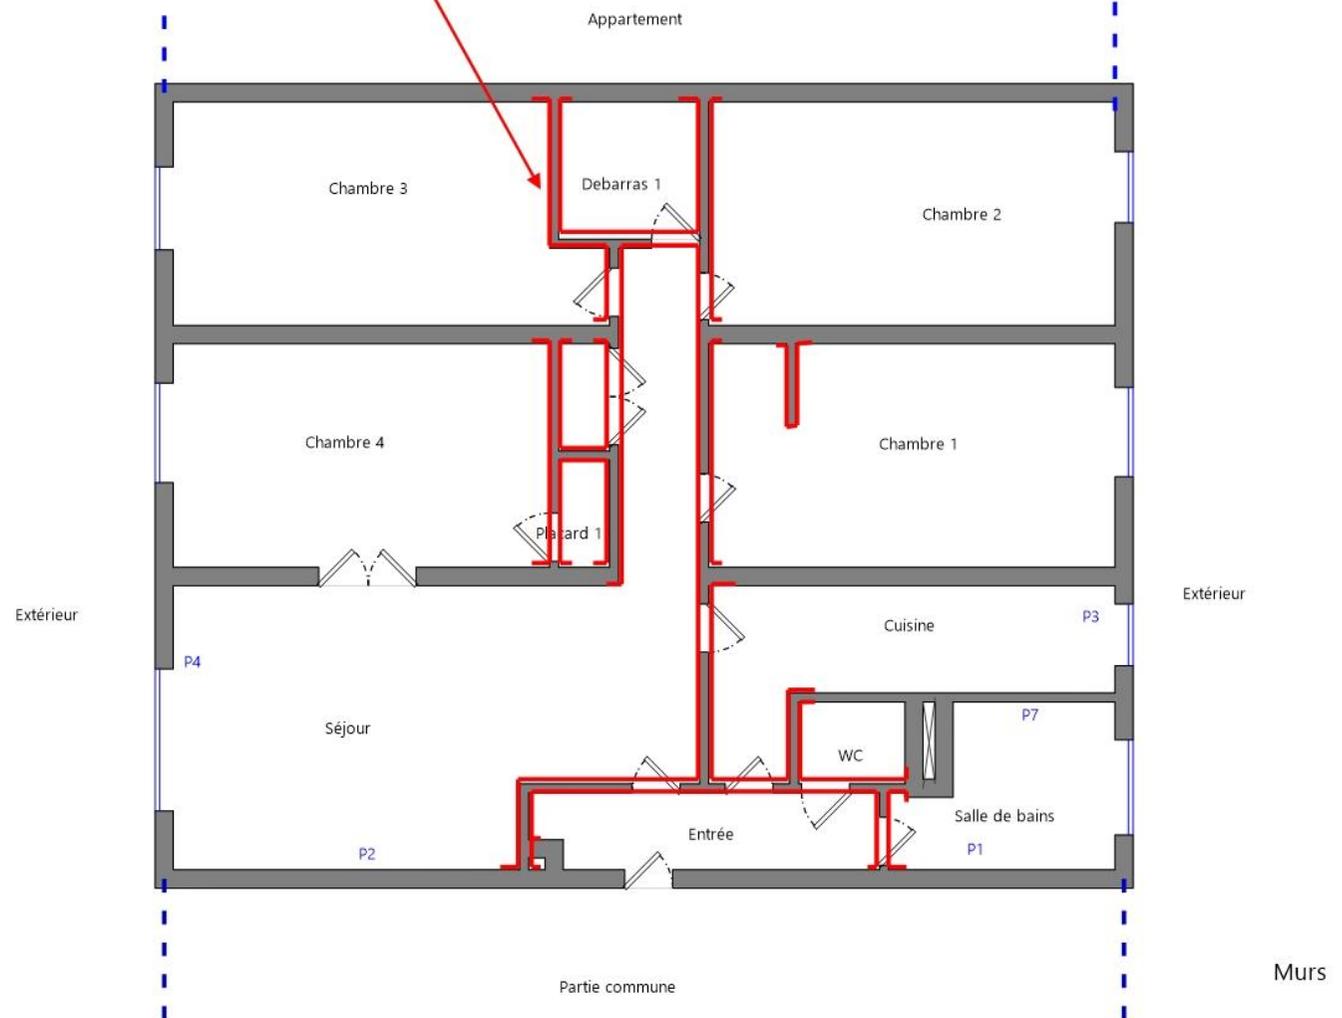
**M001 Hors Liste + Couche1: Peinture décorative (pailletées, gouttelettes, ...) + Couche2: Enduit de jointoiement des plaques de plâtre + Couche3: Bande + Couche4: plaques de plâtre**

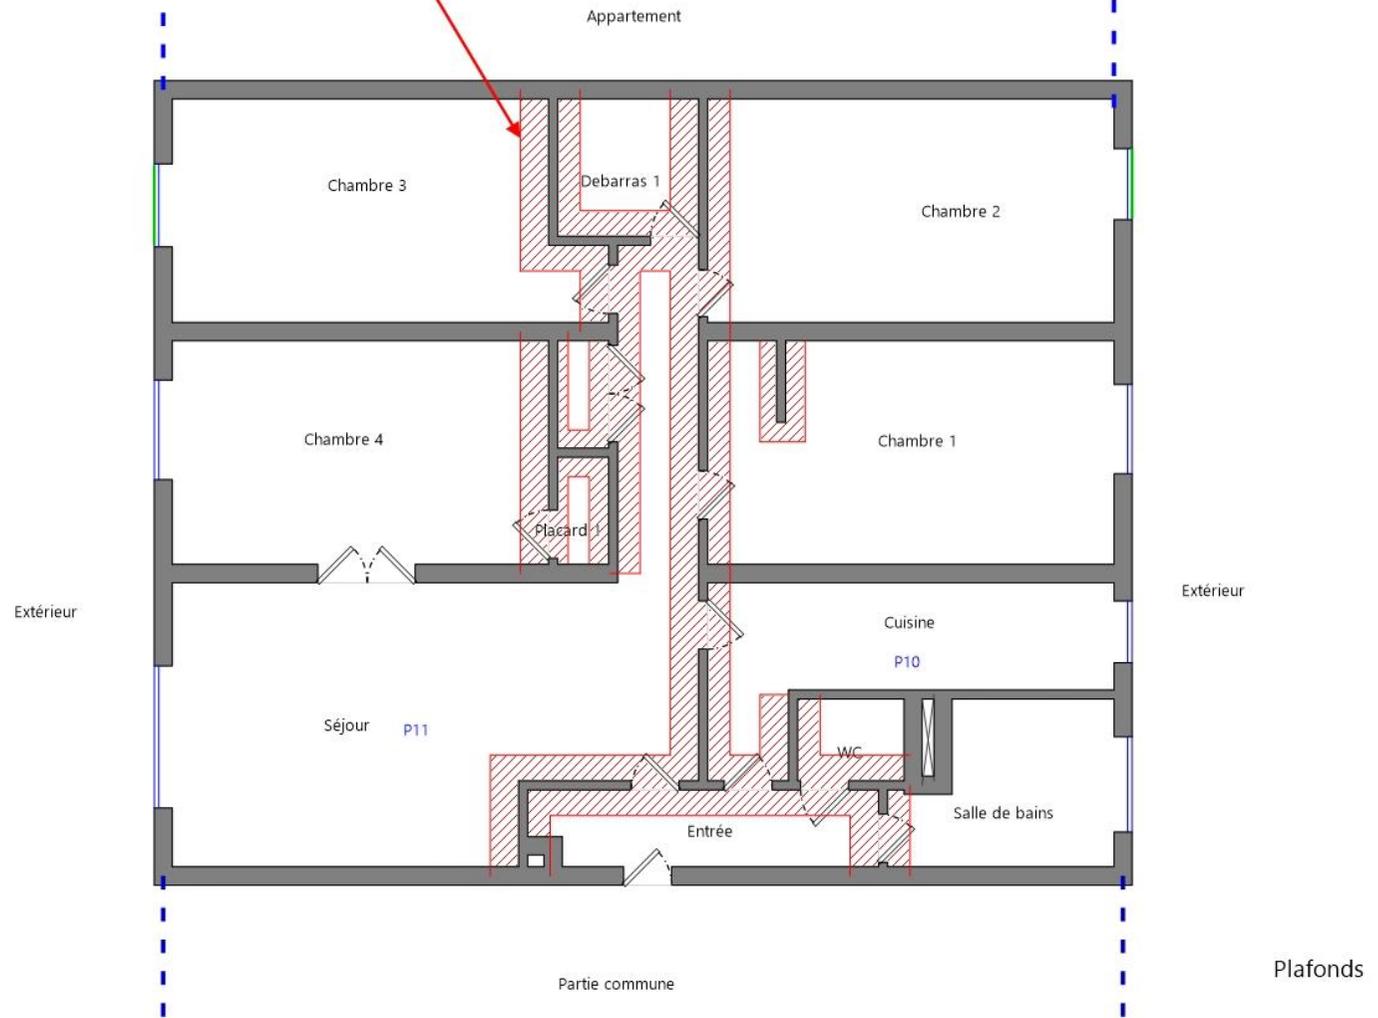
**a M001 Hors Liste + Couche1: Peinture décorative (pailletées, gouttelettes, ...) + Couche2: Enduit de jointoiement des plaques de plâtre + Couche3: Bande + Couche4: plaques de plâtre**  
EP

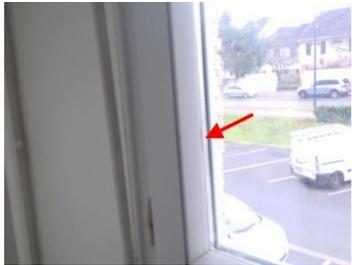
ZPSO007 : Joint de mastic de vitrage						
Niveau : 1er étage Porte 102						
Localisation	n° de sondage	Zone	Prélèvement effectué / Sondage et extension	Echantillon	Analyse	Photo
Salle de bains	1	Fenêtres	Sondage et extension de la ZPSO du ou des prélèvement(s) : P012, P013	<u>Identifiant:</u> ZPSO007 <u>Echantillon:</u> MA2112047468/P012, réf. labo.: 22RI009315-008 MA2112047468/P013, réf. labo.: 22RI009315-009 <u>Description:</u> Joint de mastic de vitrage <u>Composant de la construction:</u> 2 - Parois verticales extérieures et Façades - Menuiseries extérieures <u>Partie à sonder:</u> Joint de mastic de vitrage <u>Justificatif:</u> Après analyse en laboratoire	<u>Analyse:</u> P012, P013	Idem photo : P012; P013
Cuisine	2	Fenêtres	Oui Cuisine : Fenêtres	<u>Identifiant:</u> ZPSO007 <u>Echantillon:</u> MA2112047468/P012, réf. labo.: 22RI009315-008 MA2112047468/P013, réf. labo.: 22RI009315-009 <u>Description:</u> Joint de mastic de vitrage <u>Composant de la construction:</u> 2 - Parois verticales extérieures et Façades - Menuiseries extérieures <u>Partie à sonder:</u> Joint de mastic de vitrage <u>Justificatif:</u> Après analyse en laboratoire	<u>Analyse:</u> P012 <u>Partie analysée par le laboratoire:</u> - Matériau souple de type joint (gris) : Absence d'amiante

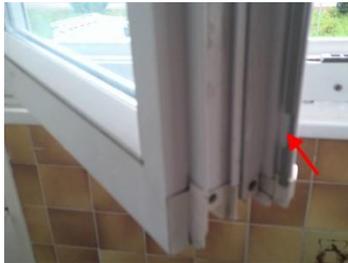
Localisation	n° de sondage	Zone	Prélèvement effectué / Sondage et extension	Echantillon	Analyse	Photo
Salle de bains	1	Fenêtres	Sondage et extension de la ZPSO du ou des prélèvement(s) : P014, P015	<p><u>Identifiant:</u> ZPSO008 <u>Echantillon:</u> MA2112047468/P014, réf. labo.: 22RI009315-010 MA2112047468/P015, réf. labo.: 22RI009315-011 <u>Description:</u> Joint de friction <u>Composant de la construction:</u> 2 - Parois verticales extérieures et Façades - Menuiseries extérieures <u>Partie à sonder:</u> Garniture de friction sur fenêtres <u>Justificatif:</u> Après analyse en laboratoire</p>	<p><u>Analyse:</u> P014, P015</p>	Idem photo : P014; P015
Cuisine	2	Fenêtres	Oui Cuisine : Fenêtres	<p><u>Identifiant:</u> ZPSO008 <u>Echantillon:</u> MA2112047468/P014, réf. labo.: 22RI009315-010 MA2112047468/P015, réf. labo.: 22RI009315-011 <u>Description:</u> Joint de friction <u>Composant de la construction:</u> 2 - Parois verticales extérieures et Façades - Menuiseries extérieures <u>Partie à sonder:</u> Garniture de friction sur fenêtres <u>Justificatif:</u> Après analyse en laboratoire</p>	<p><u>Analyse:</u> P014 <u>Partie analysée par le laboratoire:</u> - Matériau souple de type joint (gris) : Absence d'amiante</p>

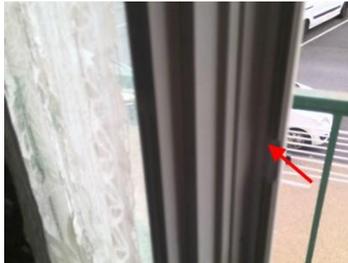
Séjour	5	Fenêtres	Oui Séjour : Fenêtres	<p><u>Identifiant:</u> ZPSO008 <u>Echantillon:</u> MA2112047468/P014, réf. labo.: 22RI009315-010 MA2112047468/P015, réf. labo.: 22RI009315-011 <u>Description:</u> Joint de friction <u>Composant de la construction:</u> 2 - Parois verticales extérieures et Façades - Menuiseries extérieures <u>Partie à sonder:</u> Garniture de friction sur fenêtres <u>Justificatif:</u> Après analyse en laboratoire</p>	<p><u>Analyse:</u> P015 <u>Partie analysée par le laboratoire:</u> - Matériau souple de type joint (gris) : Absence d'amiante</p>

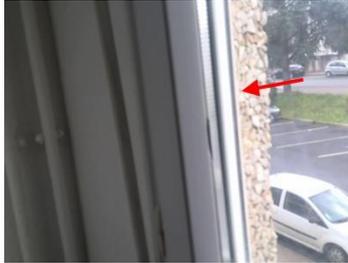
Localisation	n° de sondage	Zone	Prélèvement effectué / Sondage et extension	Echantillon	Analyse	Photo
Salle de bains	1	Fenêtres	Sondage et extension de la ZPSO du ou des prélèvement(s) : P016, P017	<p><u>Identifiant:</u> ZPSO009 <u>Echantillon:</u> MA2112047468/P016, réf. labo.: 22RI009315-012 MA2112047468/P017, réf. labo.: 22RI009315-013 <u>Description:</u> Joint d'étanchéité entre menuiserie et structure <u>Composant de la construction:</u> 2 - Parois verticales extérieures et Façades - Menuiseries extérieures <u>Partie à sonder:</u> Joint d'étanchéité entre menuiserie et structure <u>Justificatif:</u> Après analyse en laboratoire</p>	<p><u>Analyse:</u> P016, P017</p>	Idem photo : P016; P017
Cuisine	2	Fenêtres	Oui Cuisine : Fenêtres	<p><u>Identifiant:</u> ZPSO009 <u>Echantillon:</u> MA2112047468/P016, réf. labo.: 22RI009315-012 MA2112047468/P017, réf. labo.: 22RI009315-013 <u>Description:</u> Joint d'étanchéité entre menuiserie et structure <u>Composant de la construction:</u> 2 - Parois verticales extérieures et Façades - Menuiseries extérieures <u>Partie à sonder:</u> Joint d'étanchéité entre menuiserie et structure <u>Justificatif:</u> Après analyse en laboratoire</p>	<p><u>Analyse:</u> P016 <u>Partie analysée par le laboratoire:</u> - Matériau souple de type joint (blanc) : Absence d'amiante</p>

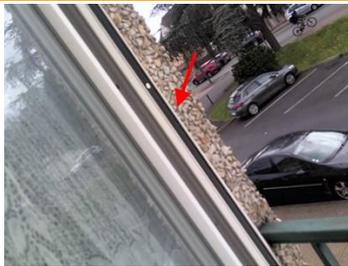
Chambre 2	4	Fenêtres	Sondage et extension de la ZPSO du ou des prélèvement(s) : P016, P017	<p><u>Identifiant:</u> ZPSO009</p> <p><u>Echantillon:</u> MA2112047468/P016, réf. labo.: 22RI009315-012 MA2112047468/P017, réf. labo.: 22RI009315-013</p> <p><u>Description:</u> Joint d'étanchéité entre menuiserie et structure</p> <p><u>Composant de la construction:</u> 2 - Parois verticales extérieures et Façades - Menuiseries extérieures</p> <p><u>Partie à sonder:</u> Joint d'étanchéité entre menuiserie et structure</p> <p><u>Justificatif:</u> Après analyse en laboratoire</p>	<p><u>Analyse:</u> P016, P017</p>	Idem photo : P016; P017
Séjour	5	Fenêtres	Oui Séjour : Fenêtres	<p><u>Identifiant:</u> ZPSO009</p> <p><u>Echantillon:</u> MA2112047468/P016, réf. labo.: 22RI009315-012 MA2112047468/P017, réf. labo.: 22RI009315-013</p> <p><u>Description:</u> Joint d'étanchéité entre menuiserie et structure</p> <p><u>Composant de la construction:</u> 2 - Parois verticales extérieures et Façades - Menuiseries extérieures</p> <p><u>Partie à sonder:</u> Joint d'étanchéité entre menuiserie et structure</p> <p><u>Justificatif:</u> Après analyse en laboratoire</p>	<p><u>Analyse:</u> P017</p> <p><u>Partie analysée par le laboratoire:</u> - Matériau souple de type joint (blanc) : Absence d'amiante</p>

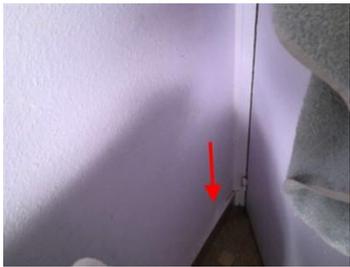
Salle de bains	3	Mur porteur	Oui Salle de bains : Mur porteur	<p><u>Identifiant:</u> ZPSO001</p> <p><u>Echantillon:</u> MA2112047468/P001, réf. labo.: 22RI009315-001 MA2112047468/P002, réf. labo.: 22RI009315-002</p> <p><u>Description:</u> Couche1: Peinture + Couche2: Enduit à base de plâtre lissé ou taloché</p> <p><u>Composant de la construction:</u> 3 - Parois verticales intérieures - Revêtements de murs, poteaux, cloisons, gaines, coffres + 3 - Parois verticales intérieures - Murs et cloisons maçonnés</p> <p><u>Partie à sonder:</u> Couche1: Peinture + Couche2: Enduit à base de plâtre lissé ou taloché</p> <p><u>Justificatif:</u> Après analyse en laboratoire</p>	<p><u>Analyse:</u> P001</p> <p><u>Partie analysée par le laboratoire:</u> - Phase 1 Matériau de type système d'enduit peinture (violet) ; matériau dur de type mortier, béton, chape (gris) en traces Absence d'amiante - Phase 2 Matériau dur de type mortier, béton, chape (gris) Absence d'amiante</p>

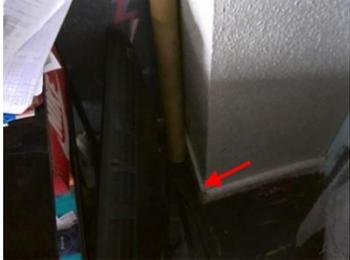
Placard 1	7	Mur porteur	Sondage et extension de la ZPSO du ou des prélèvement(s) : P001, P002	<p><u>Identifiant:</u> ZPSO001</p> <p><u>Echantillon:</u> MA2112047468/P001, réf. labo.: 22RI009315-001 MA2112047468/P002, réf. labo.: 22RI009315-002</p> <p><u>Description:</u> Couche1: Peinture + Couche2: Enduit à base de plâtre lissé ou taloché</p> <p><u>Composant de la construction:</u> 3 - Parois verticales intérieures - Revêtements de murs, poteaux, cloisons, gaines, coffres + 3 - Parois verticales intérieures - Murs et cloisons maçonnés</p> <p><u>Partie à sonder:</u> Couche1: Peinture + Couche2: Enduit à base de plâtre lissé ou taloché</p> <p><u>Justificatif:</u> Après analyse en laboratoire</p>	<p><u>Analyse:</u> P001, P002</p>	Idem photo : P001; P002
Séjour	8	Mur porteur	Oui Séjour : Mur porteur	<p><u>Identifiant:</u> ZPSO001</p> <p><u>Echantillon:</u> MA2112047468/P001, réf. labo.: 22RI009315-001 MA2112047468/P002, réf. labo.: 22RI009315-002</p> <p><u>Description:</u> Couche1: Peinture + Couche2: Enduit à base de plâtre lissé ou taloché</p> <p><u>Composant de la construction:</u> 3 - Parois verticales intérieures - Revêtements de murs, poteaux, cloisons, gaines, coffres + 3 - Parois verticales intérieures - Murs et cloisons maçonnés</p> <p><u>Partie à sonder:</u> Couche1: Peinture + Couche2: Enduit à base de plâtre lissé ou taloché</p> <p><u>Justificatif:</u> Après analyse en laboratoire</p>	<p><u>Analyse:</u> P002</p> <p><u>Partie analysée par le laboratoire:</u> - Matériau de type peinture (gris) ; matériau de type peinture (jaune) ; matériau semi-dur de type enduit (blanc) ; matériau dur de type mortier, béton, chape (gris) : Absence d'amiante</p>

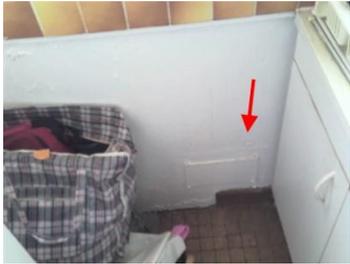
Localisation	n° de sondage	Zone	Prélèvement effectué / Sondage et extension	Echantillon	Analyse	Photo
Salle de bains	1	Mur donnant sur extérieur	Sondage et extension de la ZPSO du ou des prélèvement(s) : P003, P004	<p><u>Identifiant:</u> ZPSO002</p> <p><u>Echantillon:</u> MA2112047468/P003, réf. labo.: 22RI009315-003 MA2112047468/P004, réf. labo.: 22RI009315-004</p> <p><u>Description:</u> Peinture + Enduit à base de plâtre</p> <p><u>Composant de la construction:</u> 3 - Parois verticales intérieures - Murs et cloisons maçonnés</p> <p><u>Partie à sonder:</u> Peinture + Enduit à base de plâtre</p> <p><u>Justificatif:</u> Après analyse en laboratoire</p>	<p><u>Analyse:</u> P003, P004</p>	Idem photo : P003; P004
Cuisine	2	Mur donnant sur extérieur	Oui Cuisine : Mur donnant sur extérieur	<p><u>Identifiant:</u> ZPSO002</p> <p><u>Echantillon:</u> MA2112047468/P003, réf. labo.: 22RI009315-003 MA2112047468/P004, réf. labo.: 22RI009315-004</p> <p><u>Description:</u> Peinture + Enduit à base de plâtre</p> <p><u>Composant de la construction:</u> 3 - Parois verticales intérieures - Murs et cloisons maçonnés</p> <p><u>Partie à sonder:</u> Peinture + Enduit à base de plâtre</p> <p><u>Justificatif:</u> Après analyse en laboratoire</p>	<p><u>Analyse:</u> P003</p> <p><u>Partie analysée par le laboratoire:</u> - Matériau de type système d'enduit peinture (blanc) ; matériau dur de type mortier, béton, chape (gris) : Absence d'amiante</p>

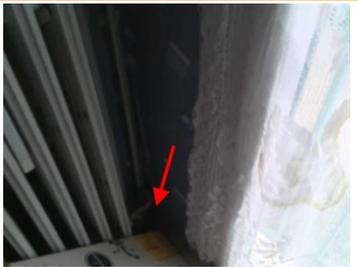
Séjour	5	Mur donnant sur extérieur	Oui Séjour : Mur donnant sur extérieur	<p><u>Identifiant:</u> ZPSO002 <u>Echantillon:</u> MA2112047468/P003, réf. labo.: 22RI009315-003 MA2112047468/P004, réf. labo.: 22RI009315-004 <u>Description:</u> Peinture + Enduit à base de plâtre <u>Composant de la construction:</u> 3 - Parois verticales intérieures - Murs et cloisons maçonnés <u>Partie à sonder:</u> Peinture + Enduit à base de plâtre <u>Justificatif:</u> Après analyse en laboratoire</p>	<p><u>Analyse:</u> P004 <u>Partie analysée par le laboratoire:</u> - Matériau de type peinture (gris) ; matériau de type peinture (jaune) ; matériau semi-dur de type enduit (granulaire) (gris) : Absence d'amiante</p>

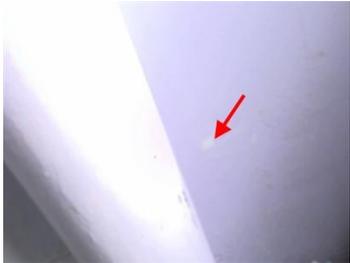
ZPSO004 : Peinture + Enduit à base de plâtre						
Niveau : 1er étage Porte 102						
Localisation	n° de sondage	Zone	Prélèvement effectué / Sondage et extension	Echantillon	Analyse	Photo
WC	1	Cloison	Sondage et extension de la ZPSO du ou des prélèvement(s) : P007	<u>Identifiant:</u> ZPSO004 <u>Réf. échantillon:</u> MA2112047468/P007 <u>Réf. laboratoire:</u> 22RI009315-005 <u>Description:</u> Peinture + Enduit à base de plâtre <u>Composant de la construction:</u> 3 - Parois verticales intérieures - Murs et cloisons maçonnés <u>Partie à sonder:</u> Peinture + Enduit à base de plâtre <u>Justificatif:</u> Après analyse en laboratoire	<u>Analyse:</u> P007	Idem photo : P007
Salle de bains	2	Cloison	Oui Salle de bains : Cloison	<u>Identifiant:</u> ZPSO004 <u>Réf. échantillon:</u> MA2112047468/P007 <u>Réf. laboratoire:</u> 22RI009315-005 <u>Description:</u> Peinture + Enduit à base de plâtre <u>Composant de la construction:</u> 3 - Parois verticales intérieures - Murs et cloisons maçonnés <u>Partie à sonder:</u> Peinture + Enduit à base de plâtre <u>Justificatif:</u> Après analyse en laboratoire	<u>Analyse:</u> P007 <u>Partie analysée par le laboratoire:</u> - Phase 1 Matériau de type système d'enduit peinture (violet) ; matériau dur de type mortier, béton, chape (gris) en traces Absence d'amiante - Phase 2 Matériau dur de type mortier, béton, chape (gris) Absence d'amiante

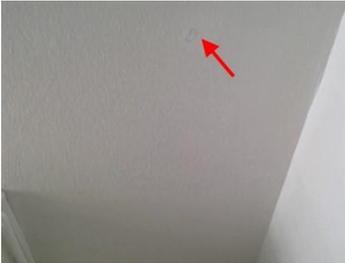
Salle de bains	3	Plafond	Sondage et extension de la ZPSO du ou des prélèvement(s) : P010, P011	<p><u>Identifiant:</u> ZPSO006</p> <p><u>Echantillon:</u> MA2112047468/P010, réf. labo.: 22RI009315-006 MA2112047468/P011, réf. labo.: 22RI009315-007</p> <p><u>Description:</u> Peinture + Enduit à base de plâtre</p> <p><u>Composant de la construction:</u> 4 - Plafonds et faux plafonds - Plafonds</p> <p><u>Partie à sonder:</u> Peinture + Enduit à base de plâtre</p> <p><u>Justificatif:</u> Après analyse en laboratoire</p>	<p><u>Analyse:</u> P010, P011</p>	Idem photo : P010; P011
Cuisine	4	Plafond	Oui Cuisine : Plafond	<p><u>Identifiant:</u> ZPSO006</p> <p><u>Echantillon:</u> MA2112047468/P010, réf. labo.: 22RI009315-006 MA2112047468/P011, réf. labo.: 22RI009315-007</p> <p><u>Description:</u> Peinture + Enduit à base de plâtre</p> <p><u>Composant de la construction:</u> 4 - Plafonds et faux plafonds - Plafonds</p> <p><u>Partie à sonder:</u> Peinture + Enduit à base de plâtre</p> <p><u>Justificatif:</u> Après analyse en laboratoire</p>	<p><u>Analyse:</u> P010</p> <p><u>Partie analysée par le laboratoire:</u> - Matériau de type système d'enduit peinture (blanc) ; matériau dur de type mortier, béton, chape (gris) : Absence d'amiante</p>

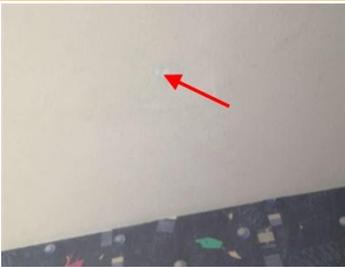
Séjour	8	Plafond	Oui Séjour : Plafond	<p><u>Identifiant:</u> ZPSO006 <u>Echantillon:</u> MA2112047468/P010, réf. labo.: 22RI009315-006 MA2112047468/P011, réf. labo.: 22RI009315-007 <u>Description:</u> Peinture + Enduit à base de plâtre <u>Composant de la construction:</u> 4 - Plafonds et faux plafonds - Plafonds <u>Partie à sonder:</u> Peinture + Enduit à base de plâtre <u>Justificatif:</u> Après analyse en laboratoire</p>	<p><u>Analyse:</u> P011 <u>Partie analysée par le laboratoire:</u> - Matériau de type peinture (blanc) ; matériau semi-dur de type enduit (blanc) ; matériau dur de type mortier, béton, chape (gris) : Absence d'amiante</p>
