# Rapport de Repérage Amiante avant réalisation de travaux dans un immeuble bâti

Numéro de dossier : MA2112047474  
Date d'intervention : 14/01/2022

25LAY0202  
224, RUE DU MOULIN (BAT G )  
Bat. 224; Etage 2; Porte 202 (25LAY0202)  
77190 DAMMARIE LES LYS

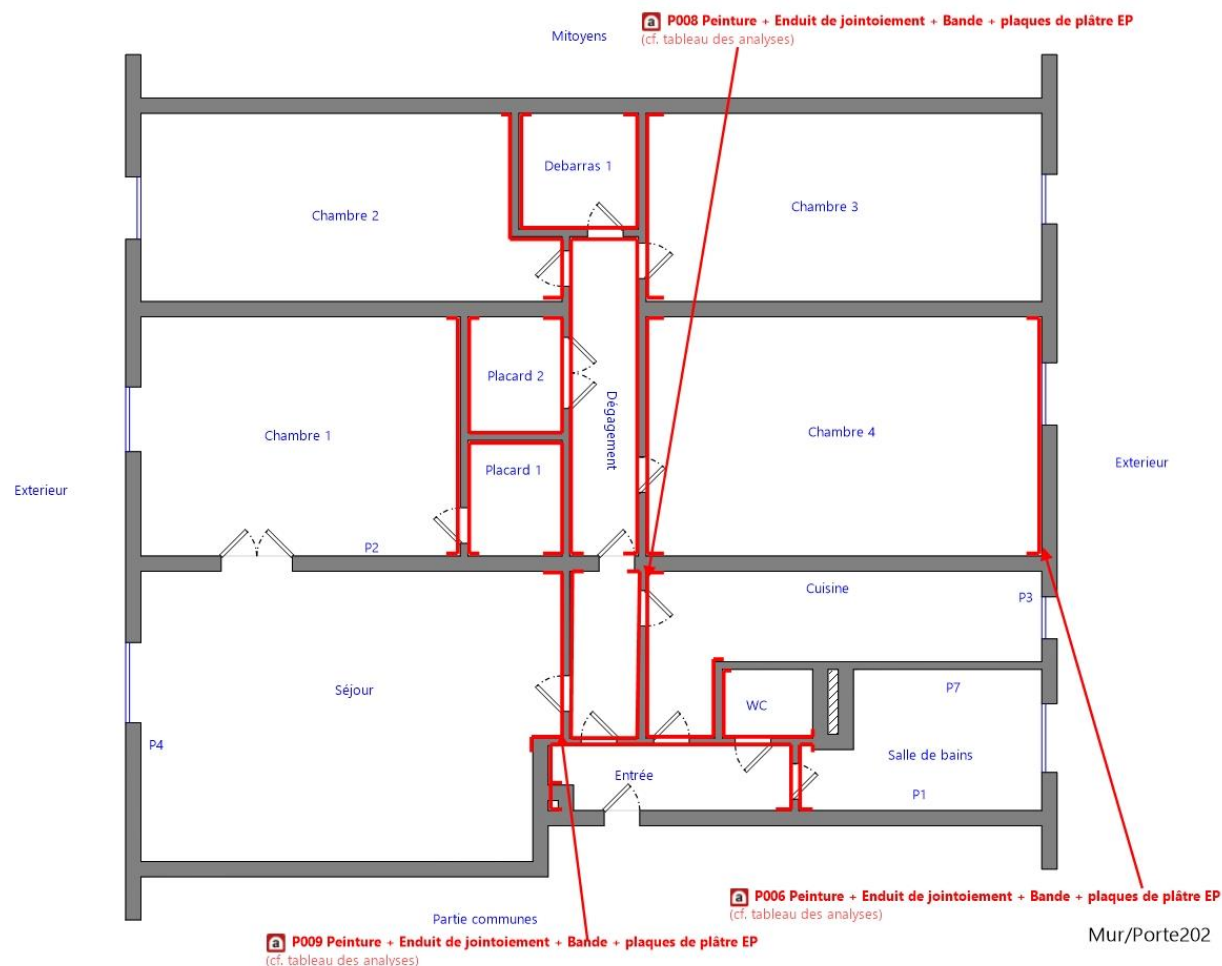
| | <b>Planche de repérage des matériaux et produits amiantés</b> |

| ZPSO | Niveau | Localisation | Zone | Description du prélèvement réalisé | Surface indicative |
|---|---|---|---|---|---|
| ZPSO005 | 2ème étage Porte 202 | Entrée; Séjour; Chambre 1; Placard 1; Dégagement; Placard 2; Chambre 2; Debarras 1; Chambre 3; Chambre 4; Cuisine; WC; Salle de bains | Cloisons avec liaisons sur murs et plafonds | <p><u>Analyse : P008</u><br/> - Phase 2 Matériau de type peinture (de différentes couleurs) ; matériau semi-dur de type enduit (blanc) ; matériau de type maillage de fibres (blanc) ; matériau souple fibreux de type papier, carton (marron) ; matériau semi-dur de type plâtre (blanc) (Présence d'amiante)<br/> <u>Analyse : P009</u><br/> - Phase 2 Matériau de type maillage de fibres et liant (blanc) ; matériau de type peinture (jaune) ; matériau semi-dur de type enduit (blanc) ; matériau souple fibreux de type papier, carton (marron) ; matériau semi-dur de type plâtre (blanc) (Présence d'amiante)</p> | 125,43m2 |
