Rapport de Repérage des matériaux et produits contenant de l'amiante avant réalisation de travaux dans un immeuble bâti

Numéro de dossier : MA2112047478
Rapport édité le : 14/09/2023

2, 16, 32 RUE B. DE PORET / 210,
224, 240 RUE DU MOULIN
BAT G (25LAY0302)
77190 DAMMARIE LES LYS
Bat. 16; Etage 3; Porte 2

- Remplacement des menuiseries extérieures
- Amélioration de la ventilation des logements (VMC)
- Mise en sécurité électrique des logements, remplacement des ROAI gaz

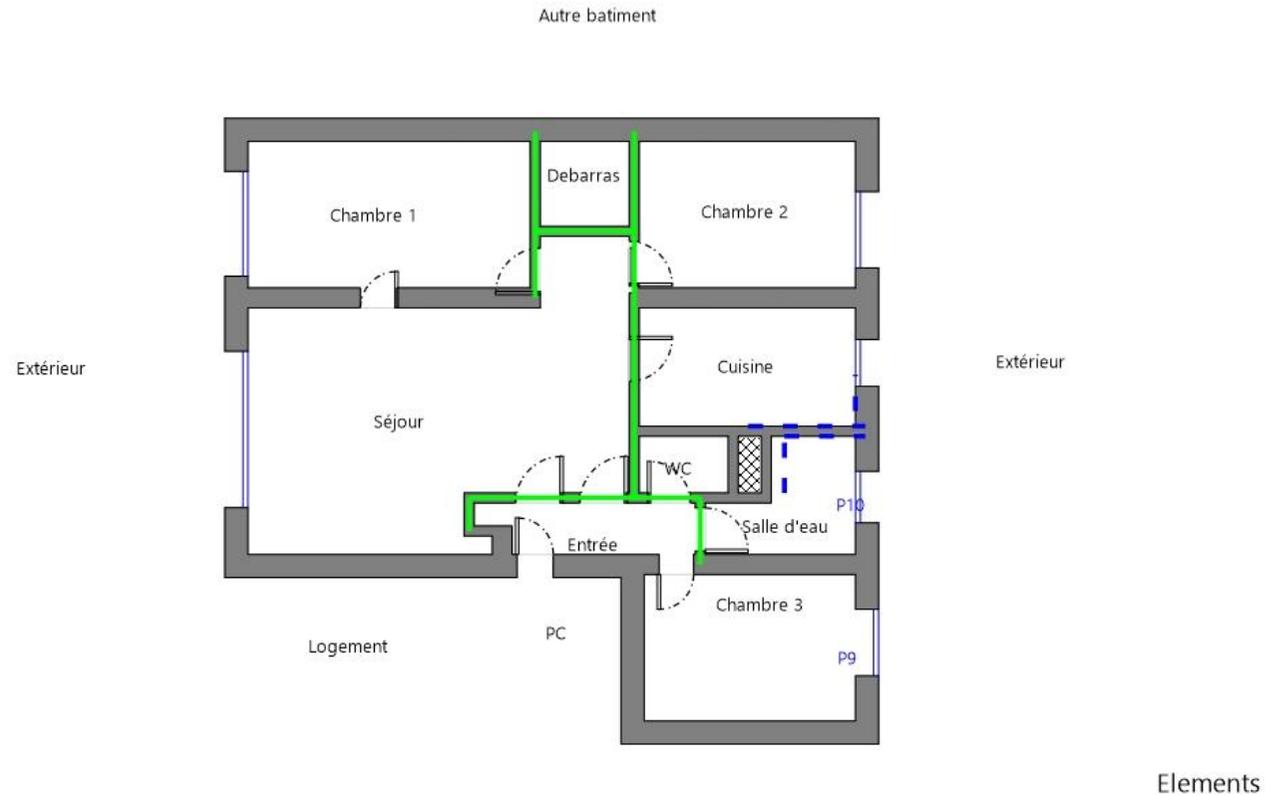
ZPSO	Niveau	Localisation	Zone	Description du prélèvement réalisé	Surface indicative
ZPSO002	Cuisine -- WC -- Salle d'eau	Cuisine -- WC -- Salle d'eau	Cloison	<u>Analyse : P003</u> - Matériau de type système d'enduit peinture (brillant) (gris) ; matériau dur de type mortier, béton, chape (beige) en traces (Présence d'amiante) <u>Analyse : P004</u> - Matériau de type système d'enduit peinture (brillant) (beige) ; matériau dur de type mortier, béton, chape (gris) en traces (Présence d'amiante)	20m ²
ZPSO006	Entrée -- Séjour -- Chambre 1 -- Chambre 2 -- Debarras -- Cuisine -- WC -- Salle d'eau	Entrée -- Séjour -- Chambre 1 -- Chambre 2 -- Debarras -- Cuisine -- WC -- Salle d'eau	Cloisons avec liaisons sur murs et plafonds
