Rapport de repérage des matériaux et produits contenant de l'amiante avant réalisation de travaux dans un immeuble bâti

Dans le cadre de la mission décrite en tête de rapport, il a été repéré des matériaux et produits contenant de l'amiante.

Numéro de dossier : MA2112047446
Date d'édition: 14/03/2022

25LAY0401
224 RUE DU MOULIN (BAT G)
(25LAY0401)
77190 DAMMARIE LES LYS
Bat. 224; Etage 4; Porte 401

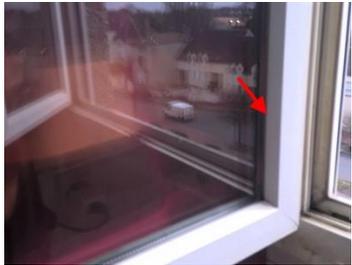
ZPSO007 : Joint de mastic de vitrage						
Niveau : 4ème étage Porte 401						
Localisation	n° de sondage	Zone	Prélèvement effectué / Sondage et extension	Echantillon	Analyse	Photo
Salle de bains	1	Fenêtres	Sondage et extension de la ZPSO du ou des prélèvement(s) : P012, P013	<u>Identifiant:</u> ZPSO007 <u>Echantillon:</u> MA2112047446/P012, réf. labo.: 22RI008982-008 MA2112047446/P013, réf. labo.: 22RI008982-009 <u>Description:</u> Joint de mastic de vitrage <u>Composant de la construction:</u> 2 - Parois verticales extérieures et Façades - Menuiseries extérieures <u>Partie à sonder:</u> Joint de mastic de vitrage <u>Justificatif:</u> Après analyse en laboratoire	<u>Analyse:</u> P012, P013	Idem photo : P012; P013
Cuisine	2	Fenêtres	Oui Cuisine : Fenêtres	<u>Identifiant:</u> ZPSO007 <u>Echantillon:</u> MA2112047446/P012, réf. labo.: 22RI008982-008 MA2112047446/P013, réf. labo.: 22RI008982-009 <u>Description:</u> Joint de mastic de vitrage <u>Composant de la construction:</u> 2 - Parois verticales extérieures et Façades - Menuiseries extérieures <u>Partie à sonder:</u> Joint de mastic de vitrage <u>Justificatif:</u> Après analyse en laboratoire	<u>Analyse:</u> P012 <u>Partie analysée par le laboratoire:</u> - Matériau de type peinture (blanc) en traces ; matériau souple de type joint (gris) : Absence d'amiante

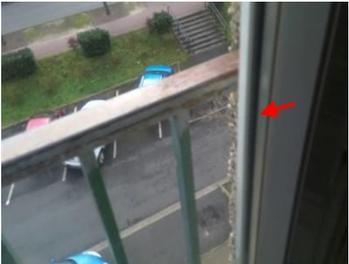
Séjour	5	Fenêtres	Oui Séjour : Fenêtres	<p><u>Identifiant:</u> ZPSO007 <u>Echantillon:</u> MA2112047446/P012, réf. labo.: 22RI008982-008 MA2112047446/P013, réf. labo.: 22RI008982-009 <u>Description:</u> Joint de mastic de vitrage <u>Composant de la construction:</u> 2 - Parois verticales extérieures et Façades - Menuiseries extérieures <u>Partie à sonder:</u> Joint de mastic de vitrage <u>Justificatif:</u> Après analyse en laboratoire</p>	<p><u>Analyse:</u> P013 <u>Partie analysée par le laboratoire:</u> - Matériau souple de type joint (gris) : Absence d'amiante</p>

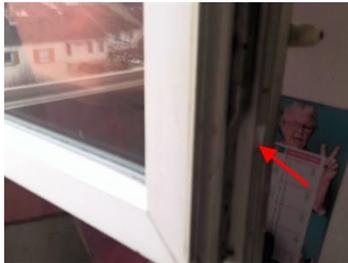
ZPSO008 : Joint de friction

Localisation	n° de sondage	Zone	Prélèvement effectué / Sondage et extension	Echantillon	Analyse	Photo
Salle de bains	1	Fenêtres	Sondage et extension de la ZPSO du ou des prélèvement(s) : P014, P015	<p><u>Identifiant:</u> ZPSO008 <u>Echantillon:</u> MA2112047446/P014, réf. labo.: 22RI008982-010 MA2112047446/P015, réf. labo.: 22RI008982-011 <u>Description:</u> Joint de friction <u>Composant de la construction:</u> 2 - Pariois verticales extérieures et Façades - Menuiseries extérieures <u>Partie à sonder:</u> Garniture de friction sur fenêtres <u>Justificatif:</u> Après analyse en laboratoire</p>	<p><u>Analyse:</u> P014, P015</p>	Idem photo : P014; P015
Cuisine	2	Fenêtres	Oui Cuisine : Fenêtres	<p><u>Identifiant:</u> ZPSO008 <u>Echantillon:</u> MA2112047446/P014, réf. labo.: 22RI008982-010 MA2112047446/P015, réf. labo.: 22RI008982-011 <u>Description:</u> Joint de friction <u>Composant de la construction:</u> 2 - Pariois verticales extérieures et Façades - Menuiseries extérieures <u>Partie à sonder:</u> Garniture de friction sur fenêtres <u>Justificatif:</u> Après analyse en laboratoire</p>	<p><u>Analyse:</u> P014 <u>Partie analysée par le laboratoire:</u> - Matériau de type peinture (blanc) en traces ; matériau souple de type joint (gris) : Absence d'amiante</p>

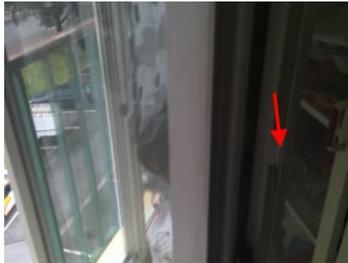
Séjour	5	Fenêtres	Oui Séjour : Fenêtres	<p><u>Identifiant:</u> ZPSO008 <u>Echantillon:</u> MA2112047446/P014, réf. labo.: 22RI008982-010 MA2112047446/P015, réf. labo.: 22RI008982-011 <u>Description:</u> Joint de friction <u>Composant de la construction:</u> 2 - Parois verticales extérieures et Façades - Menuiseries extérieures <u>Partie à sonder:</u> Garniture de friction sur fenêtres <u>Justificatif:</u> Après analyse en laboratoire</p>	<p><u>Analyse:</u> P015 <u>Partie analysée par le laboratoire:</u> - Matériau souple de type joint (gris) : Absence d'amiante</p>

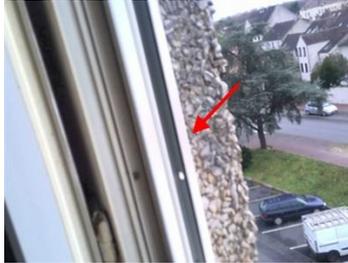
ZPSO009 : Joint d'étanchéité entre menuiserie et structure

Localisation	n° de sondage	Zone	Prélèvement effectué / Sondage et extension	Echantillon	Analyse	Photo
Salle de bains	1	Fenêtres	Sondage et extension de la ZPSO du ou des prélèvement(s) : P016, P017	<p><u>Identifiant:</u> ZPSO009</p> <p><u>Echantillon:</u> MA2112047446/P016, réf. labo.: 22RI008982-012 MA2112047446/P017, réf. labo.: 22RI008982-013</p> <p><u>Description:</u> Joint d'étanchéité entre menuiserie et structure</p> <p><u>Composant de la construction:</u> 2 - Parois verticales extérieures et Façades - Menuiseries extérieures</p> <p><u>Partie à sonder:</u> Joint d'étanchéité entre menuiserie et structure</p> <p><u>Justificatif:</u> Après analyse en laboratoire</p>	<p><u>Analyse:</u> P016, P017</p>	Idem photo : P016; P017
Cuisine	2	Fenêtres	Oui Cuisine : Fenêtres	<p><u>Identifiant:</u> ZPSO009</p> <p><u>Echantillon:</u> MA2112047446/P016, réf. labo.: 22RI008982-012 MA2112047446/P017, réf. labo.: 22RI008982-013</p> <p><u>Description:</u> Joint d'étanchéité entre menuiserie et structure</p> <p><u>Composant de la construction:</u> 2 - Parois verticales extérieures et Façades - Menuiseries extérieures</p> <p><u>Partie à sonder:</u> Joint d'étanchéité entre menuiserie et structure</p> <p><u>Justificatif:</u> Après analyse en laboratoire</p>	<p><u>Analyse:</u> P016</p> <p><u>Partie analysée par le laboratoire:</u> - Matériau (pulvérulent) (noir) ; matériau souple de type joint (blanc) : Absence d'amiante</p>

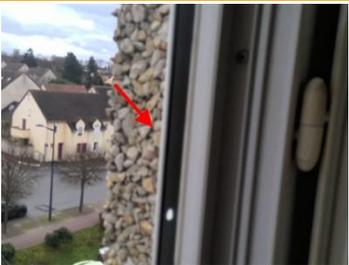
Chambre 2	4	Fenêtres	Sondage et extension de la ZPSO du ou des prélèvement(s) : P016, P017	<p><u>Identifiant:</u> ZPSO009</p> <p><u>Echantillon:</u> MA2112047446/P016, réf. labo.: 22RI008982-012 MA2112047446/P017, réf. labo.: 22RI008982-013</p> <p><u>Description:</u> Joint d'étanchéité entre menuiserie et structure</p> <p><u>Composant de la construction:</u> 2 - Parois verticales extérieures et Façades - Menuiseries extérieures</p> <p><u>Partie à sonder:</u> Joint d'étanchéité entre menuiserie et structure</p> <p><u>Justificatif:</u> Après analyse en laboratoire</p>	<p><u>Analyse:</u> P016, P017</p>	Idem photo : P016; P017
Séjour	5	Fenêtres	Oui Séjour : Fenêtres	<p><u>Identifiant:</u> ZPSO009</p> <p><u>Echantillon:</u> MA2112047446/P016, réf. labo.: 22RI008982-012 MA2112047446/P017, réf. labo.: 22RI008982-013</p> <p><u>Description:</u> Joint d'étanchéité entre menuiserie et structure</p> <p><u>Composant de la construction:</u> 2 - Parois verticales extérieures et Façades - Menuiseries extérieures</p> <p><u>Partie à sonder:</u> Joint d'étanchéité entre menuiserie et structure</p> <p><u>Justificatif:</u> Après analyse en laboratoire</p>	<p><u>Analyse:</u> P017</p> <p><u>Partie analysée par le laboratoire:</u> - Matériau souple de type joint (blanc) ; matériau (gris) en traces : Absence d'amiante</p>

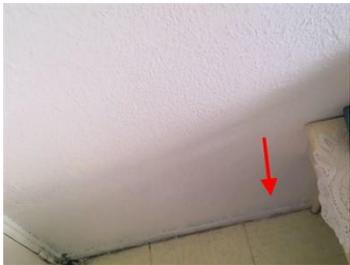
Placard 1	7	Mur porteur	Sondage et extension de la ZPSO du ou des prélèvement(s) : P001, P002	<p><u>Identifiant:</u> ZPSO001 <u>Echantillon:</u> MA2112047446/P001, réf. labo.: 22RI008982-001 MA2112047446/P002, réf. labo.: 22RI008982-002 <u>Description:</u> Couche1: Peinture + Couche2: Enduit à base de plâtre lissé ou taloché <u>Composant de la construction:</u> 3 - Parois verticales intérieures - Revêtements de murs, poteaux, cloisons, gaines, coffres + 3 - Parois verticales intérieures - Murs et cloisons maçonnés <u>Partie à sonder:</u> Couche1: Peinture + Couche2: Enduit à base de plâtre lissé ou taloché <u>Justificatif:</u> Après analyse en laboratoire</p>	<p><u>Analyse:</u> P001, P002</p>	Idem photo : P001; P002
Séjour	8	Mur porteur	Oui Séjour : Mur porteur	<p><u>Identifiant:</u> ZPSO001 <u>Echantillon:</u> MA2112047446/P001, réf. labo.: 22RI008982-001 MA2112047446/P002, réf. labo.: 22RI008982-002 <u>Description:</u> Couche1: Peinture + Couche2: Enduit à base de plâtre lissé ou taloché <u>Composant de la construction:</u> 3 - Parois verticales intérieures - Revêtements de murs, poteaux, cloisons, gaines, coffres + 3 - Parois verticales intérieures - Murs et cloisons maçonnés <u>Partie à sonder:</u> Couche1: Peinture + Couche2: Enduit à base de plâtre lissé ou taloché <u>Justificatif:</u> Après analyse en laboratoire</p>	<p><u>Analyse:</u> P002 <u>Partie analysée par le laboratoire:</u> - Matériau de type peinture (blanc) ; matériau de type peinture (bleu) ; matériau semi-dur de type enduit (beige) ; matériau semi-dur de type ciment (granulaire) (gris) : Absence d'amiante</p>

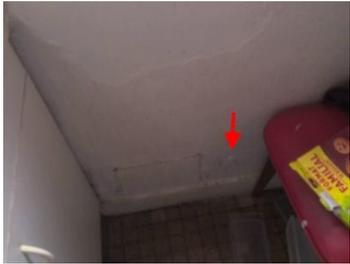
ZPSO002 : Peinture + Enduit à base de plâtre

ZPSO	Niveau	Localisation	Zone	Description de l'échantillon réalisé*
ZPSO002	4ème étage Porte 401	Salle de bains; Cuisine; Chambre 1; Chambre 2; Séjour; Chambre 3	Mur donnant sur extérieur	<p>Analyse : P003 - Matériau de type peinture (de différentes couleurs) ; matériau semi-dur de type enduit (blanc) ; matériau semi-dur de type enduit (granulaire) (gris) (Présence d'amiante)</p> <p>Analyse : P004 - Matériau de type peinture (blanc) ; matériau de type peinture (bleu) ; matériau semi-dur de type enduit (beige) ; matériau semi-dur de type ciment (granulaire) (gris) (Absence d'amiante)</p>

Après vérification d'adx-Groupe et de son laboratoire d'analyse qu'aucune pollution croisée n'a été identifiée au niveau du laboratoire et du prélèvement, l'hétérogénéité du matériau/produit de la ou des ZPSO notifiées ci-dessus peuvent s'expliquer selon la norme NFX 46-020 par :

Localisation	n° de sondage	Zone	Prélèvement effectué / Sondage et extension	Echantillon	Analyse	Photo
Salle de bains	1	Mur donnant sur extérieur	Sondage et extension de la ZPSO du ou des prélèvement(s) : P003, P004	<p><u>Identifiant:</u> ZPSO002</p> <p><u>Echantillon:</u> MA2112047446/P003, réf. labo.: 22RI008982-003 MA2112047446/P004, réf. labo.: 22RI008982-004</p> <p><u>Description:</u> Peinture + Enduit à base de plâtre</p> <p><u>Composant de la construction:</u> 3 - Parois verticales intérieures - Murs et cloisons maçonnés</p> <p><u>Partie à sonder:</u> Peinture + Enduit à base de plâtre</p> <p><u>Justificatif:</u> Après analyse en laboratoire</p>	<p><u>Analyse:</u> P003, P004</p>	Idem photo : P003; P004
Cuisine	2	Mur donnant sur extérieur	Oui Cuisine : Mur donnant sur extérieur	<p><u>Identifiant:</u> ZPSO002</p> <p><u>Echantillon:</u> MA2112047446/P003, réf. labo.: 22RI008982-003 MA2112047446/P004, réf. labo.: 22RI008982-004</p> <p><u>Description:</u> Peinture + Enduit à base de plâtre</p> <p><u>Composant de la construction:</u> 3 - Parois verticales intérieures - Murs et cloisons maçonnés</p> <p><u>Partie à sonder:</u> Peinture + Enduit à base de plâtre</p> <p><u>Justificatif:</u> Après analyse en laboratoire</p>	<p><u>Analyse:</u> P003</p> <p><u>Partie analysée par le laboratoire:</u> - Matériau de type peinture (de différentes couleurs) ; matériau semi-dur de type enduit (blanc) ; matériau semi-dur de type enduit (granulaire) (gris) : Présence d'amiante</p>

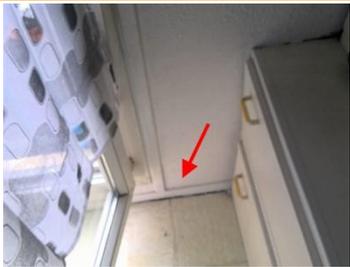
Séjour	5	Mur donnant sur extérieur	Oui Séjour : Mur donnant sur extérieur	<u>Identifiant:</u> ZPSO002 <u>Echantillon:</u> MA2112047446/P003, réf. labo.: 22RI008982-003 MA2112047446/P004, réf. labo.: 22RI008982-004 <u>Description:</u> Peinture + Enduit à base de plâtre <u>Composant de la construction:</u> 3 - Parois verticales intérieures - Murs et cloisons maçonnés <u>Partie à sonder:</u> Peinture + Enduit à base de plâtre <u>Justificatif:</u> Après analyse en laboratoire	<u>Analyse:</u> P004 <u>Partie analysée par le laboratoire:</u> - Matériau de type peinture (blanc) ; matériau de type peinture (bleu) ; matériau semi-dur de type enduit (beige) ; matériau semi-dur de type ciment (granulaire) (gris) : Absence d'amiante

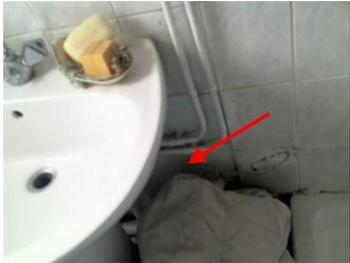
ZPSO004 : Peinture + Enduit à base de plâtre							
Niveau : 4ème étage Porte 401							
Localisation	n° de sondage	Zone	Prélèvement effectué / Sondage et extension	Echantillon	Analyse	Photo	
WC	1	Cloison	Sondage et extension de la ZPSO du ou des prélèvement(s) : P007	<u>Identifiant:</u> ZPSO004 <u>Réf. échantillon:</u> MA2112047446/P007 <u>Réf. laboratoire:</u> 22RI008982-005 <u>Description:</u> Peinture + Enduit à base de plâtre <u>Composant de la construction:</u> 3 - Parois verticales intérieures - Murs et cloisons maçonnés <u>Partie à sonder:</u> Peinture + Enduit à base de plâtre <u>Justificatif:</u> Après analyse en laboratoire	<u>Analyse:</u> P007	Idem photo : P007	
Salle de bains	2	Cloison	Oui Salle de bains : Cloison	<u>Identifiant:</u> ZPSO004 <u>Réf. échantillon:</u> MA2112047446/P007 <u>Réf. laboratoire:</u> 22RI008982-005 <u>Description:</u> Peinture + Enduit à base de plâtre <u>Composant de la construction:</u> 3 - Parois verticales intérieures - Murs et cloisons maçonnés <u>Partie à sonder:</u> Peinture + Enduit à base de plâtre <u>Justificatif:</u> Après analyse en laboratoire	<u>Analyse:</u> P007 <u>Partie analysée par le laboratoire:</u> - Matériau de type système d'enduit peinture (blanc) : Absence d'amiante

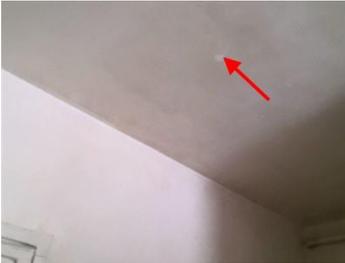
Salle de bains	3	Plafond	Sondage et extension de la ZPSO du ou des prélèvement(s) : P010, P011	<p><u>Identifiant:</u> ZPSO006 <u>Echantillon:</u> MA2112047446/P010, réf. labo.: 22RI008982-006 MA2112047446/P011, réf. labo.: 22RI008982-007 <u>Description:</u> Peinture + Enduit à base de plâtre <u>Composant de la construction:</u> 4 - Plafonds et faux plafonds - Plafonds <u>Partie à sonder:</u> Peinture + Enduit à base de plâtre <u>Justificatif:</u> Après analyse en laboratoire</p>	<p><u>Analyse:</u> P010, P011</p>	Idem photo : P010; P011
Cuisine	4	Plafond	Oui Cuisine : Plafond	<p><u>Identifiant:</u> ZPSO006 <u>Echantillon:</u> MA2112047446/P010, réf. labo.: 22RI008982-006 MA2112047446/P011, réf. labo.: 22RI008982-007 <u>Description:</u> Peinture + Enduit à base de plâtre <u>Composant de la construction:</u> 4 - Plafonds et faux plafonds - Plafonds <u>Partie à sonder:</u> Peinture + Enduit à base de plâtre <u>Justificatif:</u> Après analyse en laboratoire</p>	<p><u>Analyse:</u> P010 <u>Partie analysée par le laboratoire:</u> - Matériau de type peinture (de différentes couleurs) ; matériau semi-dur de type enduit (blanc) ; matériau semi-dur de type enduit (granulaire) (gris) : Absence d'amiante</p>

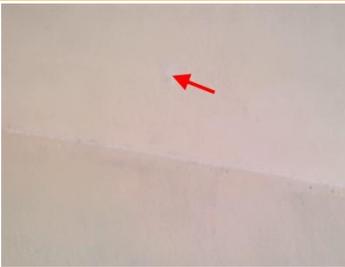
Séjour	8	Plafond	Oui Séjour : Plafond	<p><u>Identifiant:</u> ZPSO006 <u>Echantillon:</u> MA2112047446/P010, réf. labo.: 22RI008982-006 MA2112047446/P011, réf. labo.: 22RI008982-007 <u>Description:</u> Peinture + Enduit à base de plâtre <u>Composant de la construction:</u> 4 - Plafonds et faux plafonds - Plafonds <u>Partie à sonder:</u> Peinture + Enduit à base de plâtre <u>Justificatif:</u> Après analyse en laboratoire</p>	<p><u>Analyse:</u> P011 <u>Partie analysée par le laboratoire:</u> - Matériau de type système d'enduit peinture (beige) ; matériau semi-dur de type ciment (granulaire) (gris) : Absence d'amiante</p>
