# Rapport de Repérage Amiante avant réalisation de travaux dans un immeuble bâti

Numéro de dossier : MA2112047440  
Date d'intervention : 14/01/2022

25LAY0402  
224 RUE DU MOULIN (BAT G )  
Bat. 224; Etage 4; Porte 402  
(RAAT25LAY0402)  
77190 DAMMARIE LES LYS

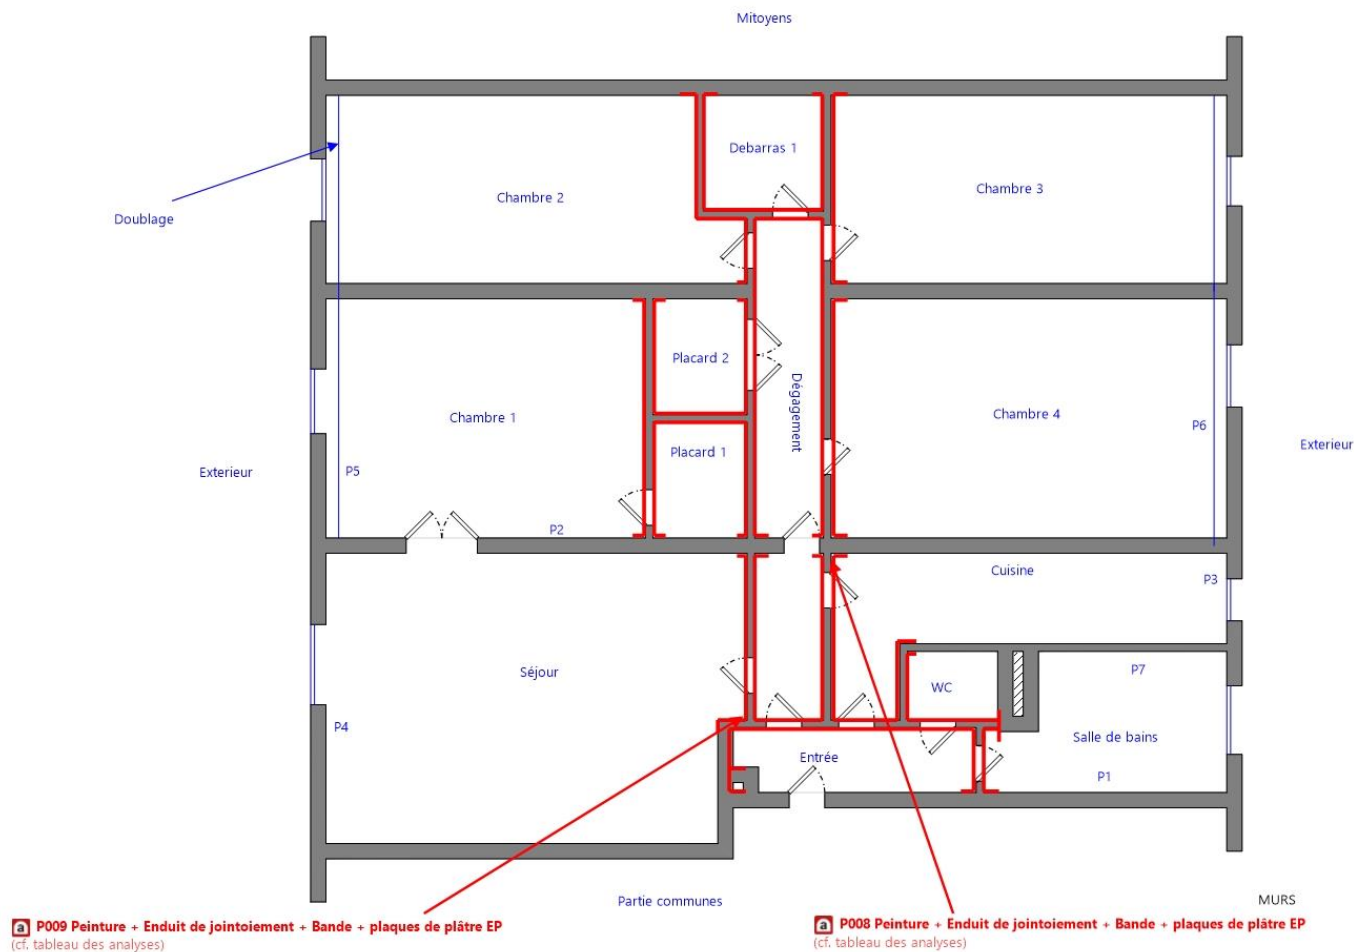
| | <b>Planche de repérage des matériaux et produits amiantés</b> |

| ZPSO | Niveau | Localisation | Zone | Description du prélèvement réalisé | Surface indicative |
|---|---|---|---|---|---|
| ZPSO005 | 4ème étage/Porte402 | Entrée; Séjour; Chambre 1; Placard 1; Dégagement; Placard 2; Chambre 2; Debarras 1; Chambre 3; Chambre 4; Cuisine; WC; Salle de bains | Cloisons avec liaisons sur murs et plafonds | Analyse : P008<br>- Phase 2 Matériau de type maillage de fibres et liant (blanc) ; matériau de type peinture (de différentes couleurs) ; matériau semi-dur de type enduit (blanc) ; matériau souple fibreux de type papier, carton (blanc) ; matériau semi-dur de type plâtre (blanc) (Présence d'amiante)<br>- Phase 3 Matériau souple fibreux de type papier, carton (blanc) (Absence d'amiante)<br>- Phase 4 Matériau souple fibreux de type papier, carton (marron) (Absence d'amiante)<br>Analyse : P009<br>- Phase 2 Matériau de type peinture (violet) ; matériau de type peinture (beige) ; matériau semi-dur de type enduit (blanc) ; matériau souple fibreux de type papier, carton (marron) ; matériau semi-dur de type plâtre (blanc) (Présence d'amiante)<br>- Phase 3 Matériau souple fibreux de type papier, carton (marron) (Absence d'amiante)<br>- Phase 4 Matériau souple fibreux de type papier, carton (blanc) (Absence d'amiante) | 108,26m2 |
