# Rapport de Repérage Amiante avant réalisation de travaux dans un immeuble bâti

Numéro de dossier : MA2112047429  
Date d'intervention : 14/01/2022

25LAZ0001  
240 RUE DU MOULIN (BAT G )  
Bat. 240; Etage 0; Porte 1  
(RAAT25LAZ0001)  
77190 DAMMARIE LES LYS

Lot numéro RAAT25LAZ0001

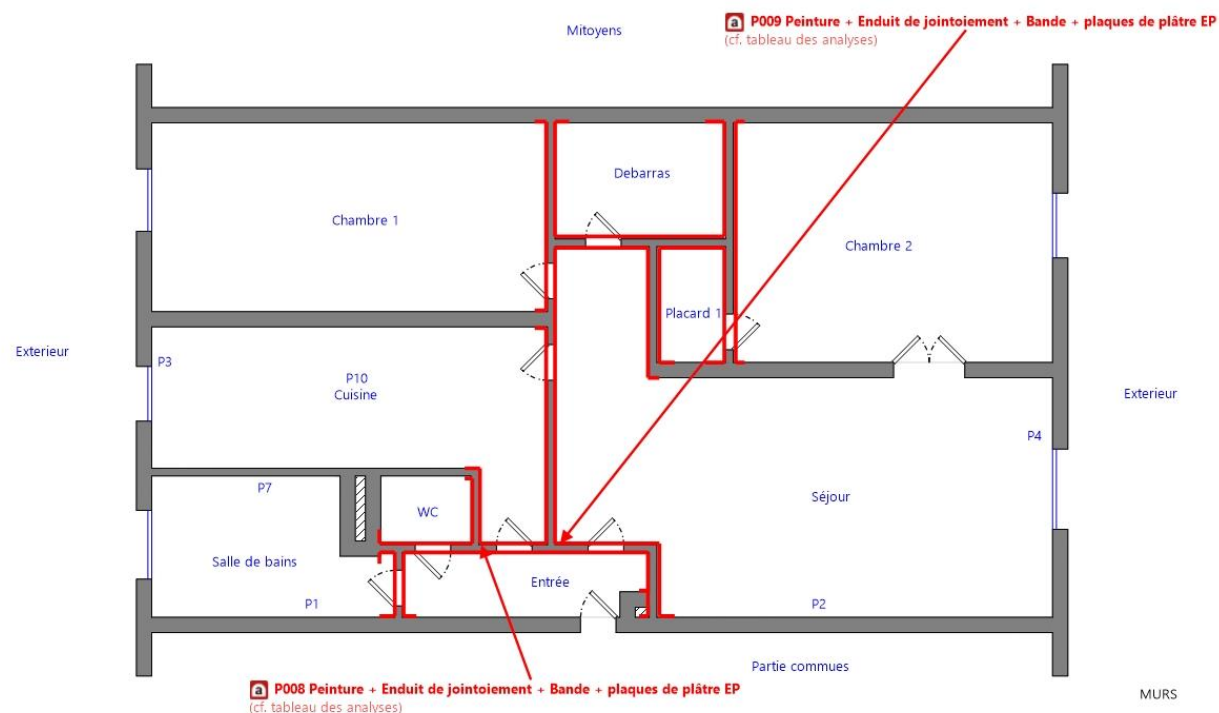
| | <b>Planche de repérage des matériaux et produits amiantés</b> |

| ZPSO | Niveau | Localisation | Zone | Description du prélèvement réalisé | Surface indicative |
|---|---|---|---|---|---|
| ZPSO005 | Rez de chaussée/Porte0001 | Entrée; Salle de bains; WC; Cuisine; Chambre 1; Debarras 1; Chambre 2; Placard 1; Séjour | Cloisons avec liaisons sur murs et plafonds | Analyse : P008<br>- Phase 2 Matériau de type peinture (blanc) ; matériau semi-dur de type enduit (beige) ; matériau souple fibreux de type papier, carton (beige) ; matériau semi-dur de type enduit (blanc) ; matériau souple fibreux de type papier, carton (marron) ; matériau semi-dur de type plâtre (blanc) (Présence d'amiante)<br>- Phase 3 Matériau souple fibreux de type papier, carton (beige) (Absence d'amiante)<br>- Phase 4 Matériau souple fibreux de type papier, carton (marron) (Absence d'amiante)<br>Analyse : P009<br>- Phase 2 Matériau de type peinture (blanc) ; matériau semi-dur de type enduit (beige) ; matériau souple fibreux de type papier, carton (beige) ; matériau semi-dur de type enduit (blanc) ; matériau souple fibreux de type papier, carton (marron) ; matériau semi-dur de type plâtre (blanc) (Présence d'amiante)<br>- Phase 3 Matériau souple fibreux de type papier, carton (beige) (Absence d'amiante)<br>- Phase 4 Matériau souple fibreux de type papier, carton (marron) (Absence d'amiante)<br>- Phase 5 Matériau semi-dur de type plâtre (blanc) (Absence d'amiante) | 82,83m2 |
