# Rapport de Repérage Amiante avant réalisation de travaux dans un immeuble bâti

Numéro de dossier : MA2112047441  
Date d'intervention : 14/01/2022

25LAZ0002  
240 RUE DU MOULIN (BAT G )  
77190 DAMMARE LES LYS  
Bat. 240; Etage RDC; Porte 0002  
(25LAZ0002)

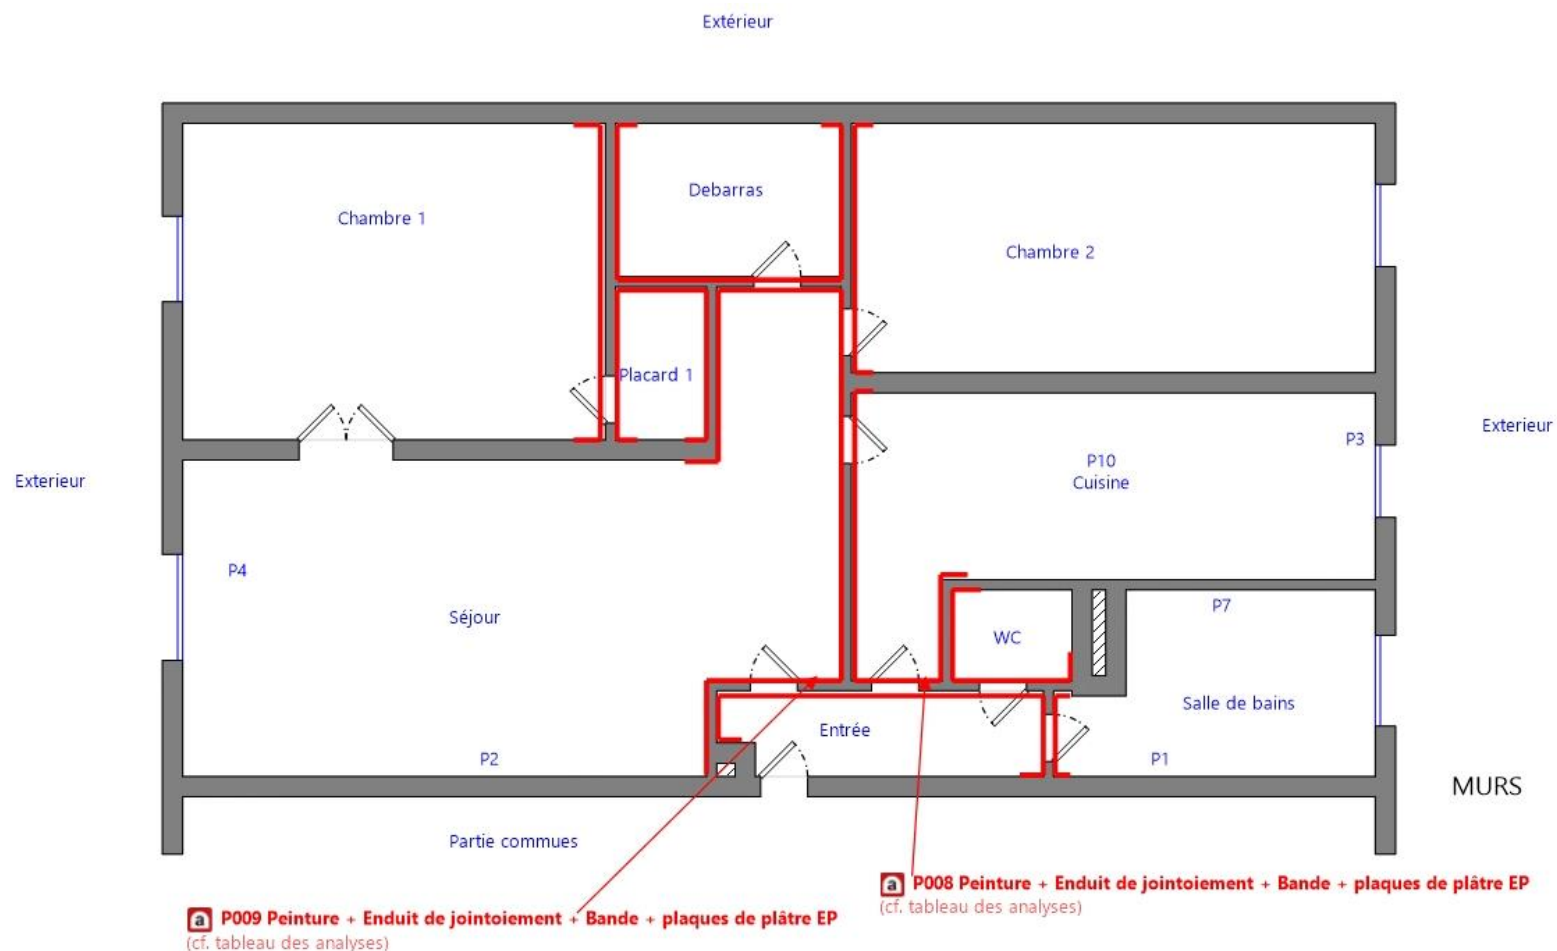
| | <b>Planche de repérage des matériaux et produits amiantés</b> |

| ZPSO | Niveau | Localisation | Zone | Description du prélèvement réalisé | Surface indicative |
|---|---|---|---|---|---|
| ZPSO005 | Rez de chaussée Porte 0002 | Entrée; Salle de bains; WC; Cuisine; Chambre 1; Debarras 1; Chambre 2; Placard 1; Séjour | Cloisons avec liaisons sur murs et plafonds | <b>Analyse : P008</b><br>- Phase 2 Matériau de type système d'enduit peinture (bleu) ; matériau souple fibreux de type papier, carton (blanc) ; matériau semi-dur de type enduit (blanc) ; matériau souple fibreux de type papier, carton (marron) ; matériau semi-dur de type plâtre (blanc) (Présence d'amiante)<br>- Phase 3 Matériau souple fibreux de type papier, carton (marron) (Absence d'amiante)<br><b>Analyse : P009</b><br>- Phase 2 Matériau de type peinture (vert) ; matériau de type peinture (jaune) ; matériau semi-dur de type enduit (blanc) ; matériau de type peinture (jaune) ; matériau semi-dur de type enduit (beige) ; matériau souple fibreux de type papier, carton (blanc) ; matériau semi-dur de type enduit (blanc) (Présence d'amiante)<br>- Phase 3 Matériau souple fibreux de type papier, carton (marron) (Absence d'amiante)<br>- Phase 4 Matériau semi-dur de type plâtre (blanc) (Absence d'amiante) | 82.6m2 |
