# Rapport de Repérage Amiante avant réalisation de travaux dans un immeuble bâti

Numéro de dossier : MA2112047445  
Date d'intervention : 14/01/2022

25LAZ0101  
240 RUE DU MOULIN (BAT G )  
Bat. 240; Etage 1 ; Porte 101 (25LAZ0101)  
77190 DAMMARIE LES LYS

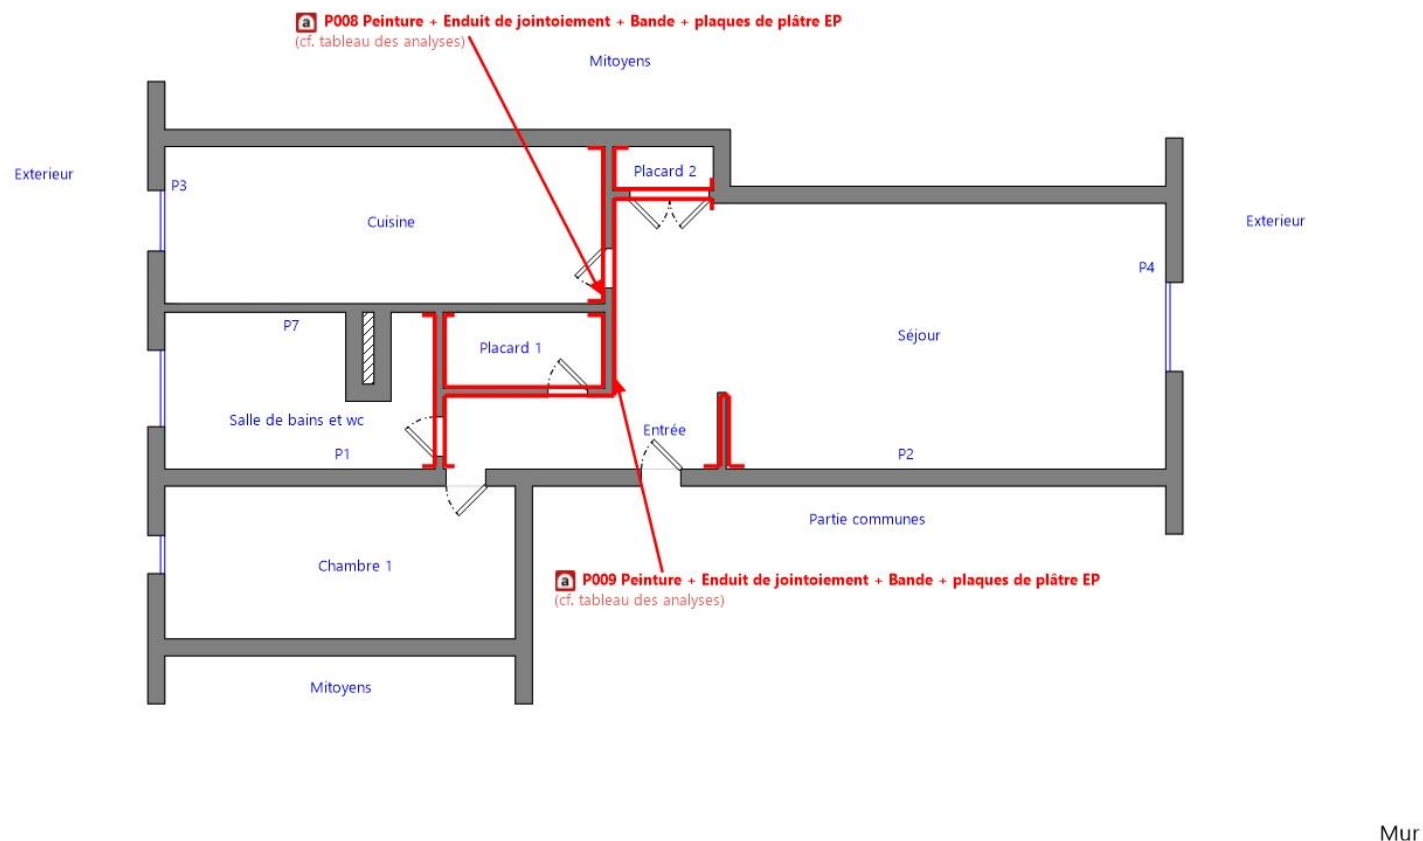
| ZPSO | Niveau | Localisation | Zone | Description du prélèvement réalisé | Surface indicative |
|---|---|---|---|---|---|
| ZPSO005 | 1ème étage/Porte101 | Entrée; Placard 1; Chambre 1; Salle de bains et wc; Cuisine; Placard 2; Séjour | Cloisons avec liaisons sur murs et plafonds | <p><u>Analyse : P008</u><br/>- Phase 2 Matériau de type peinture (rose) ; matériau de type maillage de fibres et liant (blanc) ; matériau de type système d'enduit peinture (beige) ; matériau souple fibreux de type papier, carton (marron) ; matériau semi-dur de type plâtre (blanc) (Présence d'amiante)</p> <p><u>Analyse : P009</u><br/>- Phase 2 Matériau semi-dur de type enduit (blanc) ; matériau semi-dur de type enduit (beige) ; matériau semi-dur de type enduit (gris) ; matériau souple fibreux de type papier, carton (beige) ; matériau semi-dur de type enduit (blanc) ; matériau souple fibreux de type papier, carton (marron) ; matériau semi-dur de type plâtre (blanc) (Présence d'amiante)</p> <p>- Phase 3 Matériau souple fibreux de type papier, carton (marron) (Absence d'amiante)</p> | 44,17m2 |
