# Rapport de Repérage des matériaux et produits contenant de l'amiante avant réalisation de travaux dans un immeuble bâti

Numéro de dossier : MA2112047431  
Date d'intervention : 24/02/2022

25LAZ0102  
240 RUE DU MOULIN (BAT G )  
(25LAZ0102)  
77190 DAMMARIE LES LYS  
Bat. 240; Etage 1; Porte 102  
Lot numéro 25LAZ0102,

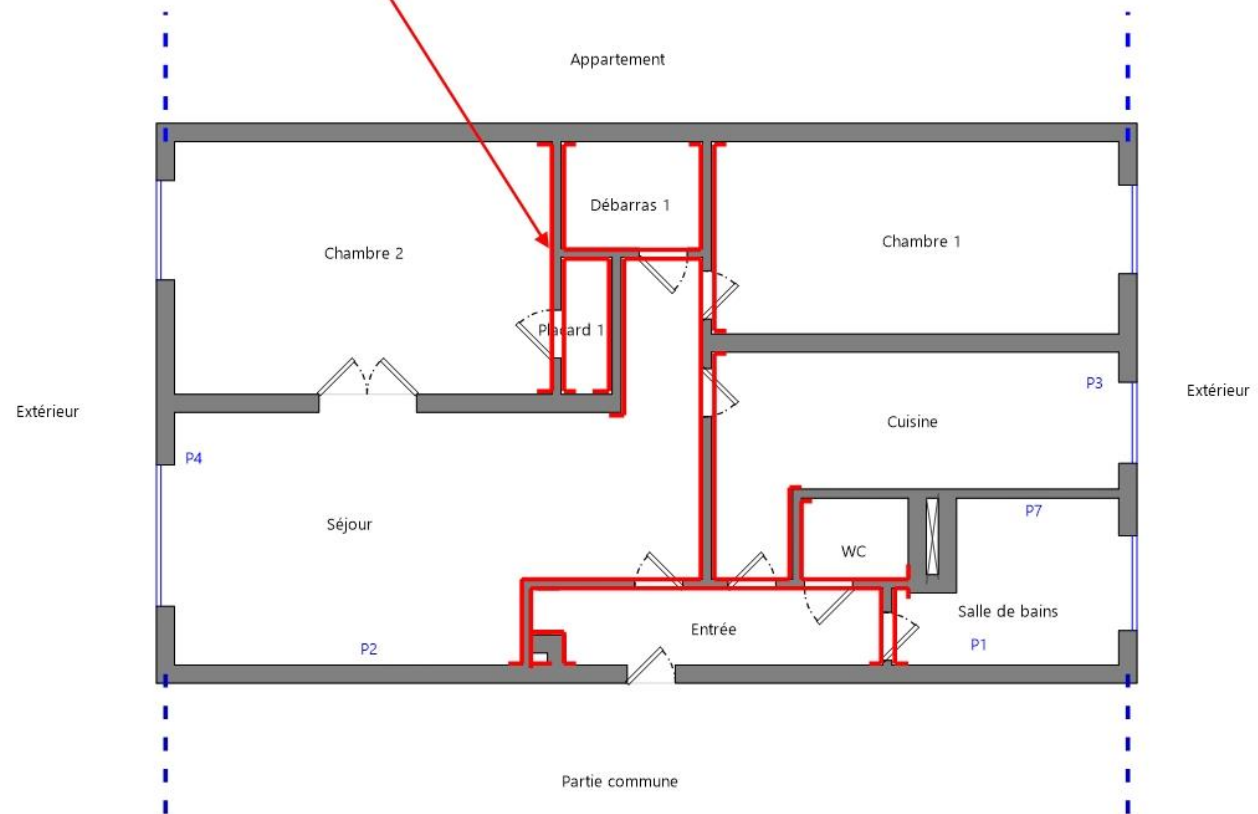
**a** M001 Couche1: + Couche2: Peinture décorative (pailletées, gouttelettes, ...) + Couche3: Enduit de jointoiment des plaques de plâtre + Couche4: Bande + Couche5: plaques de plâtre

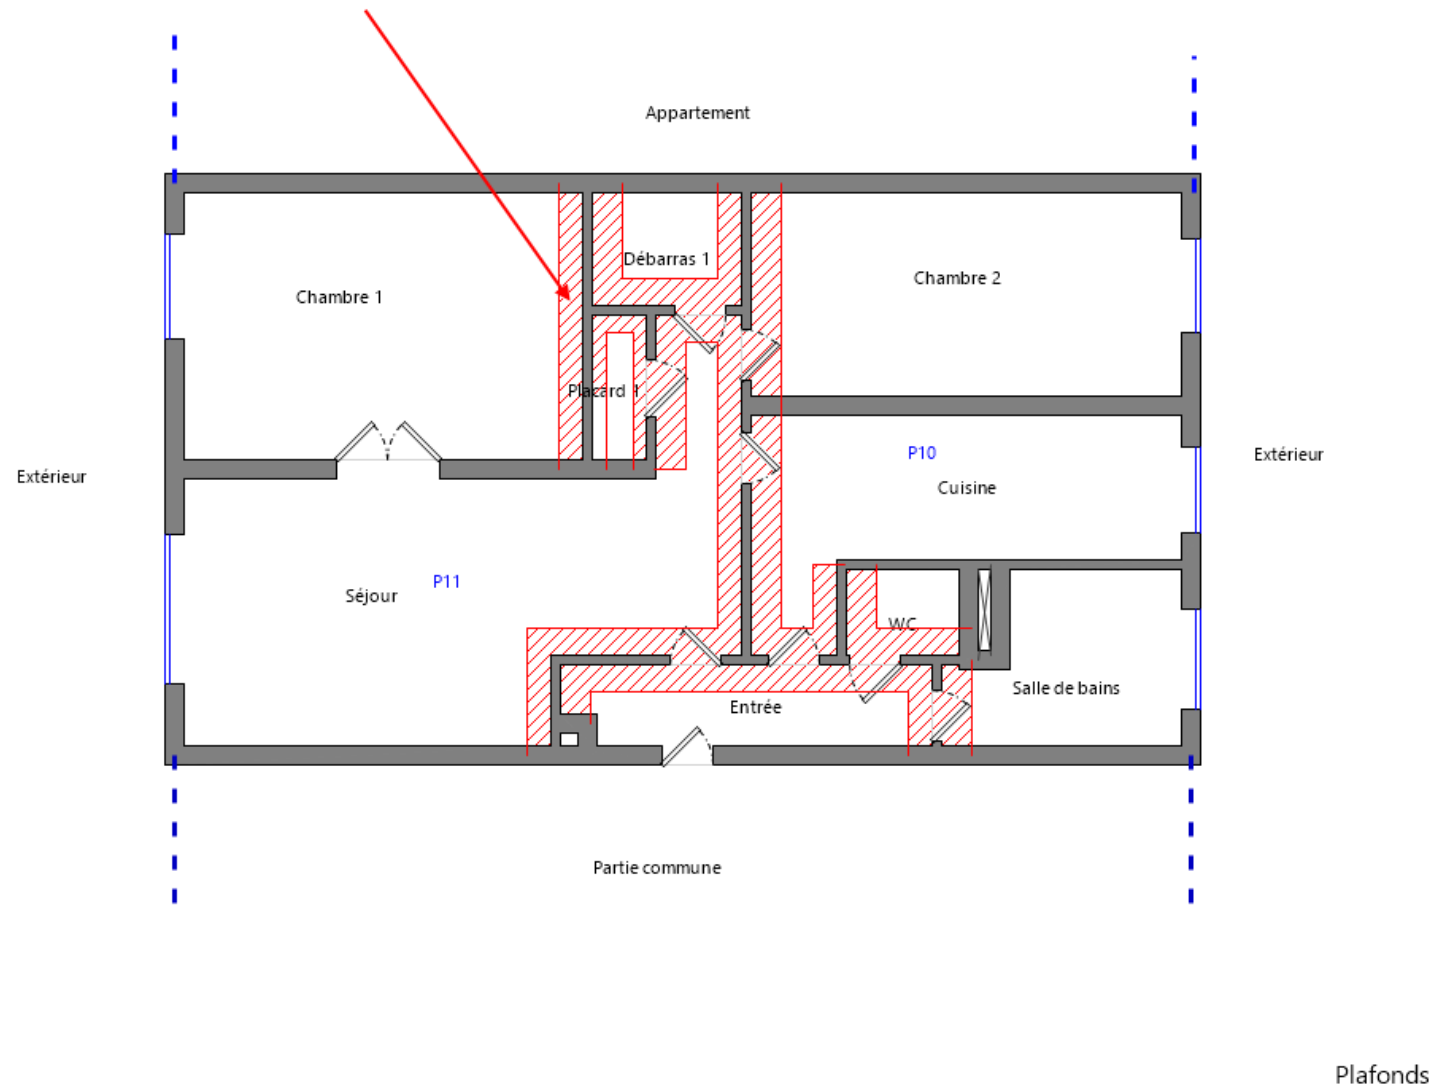
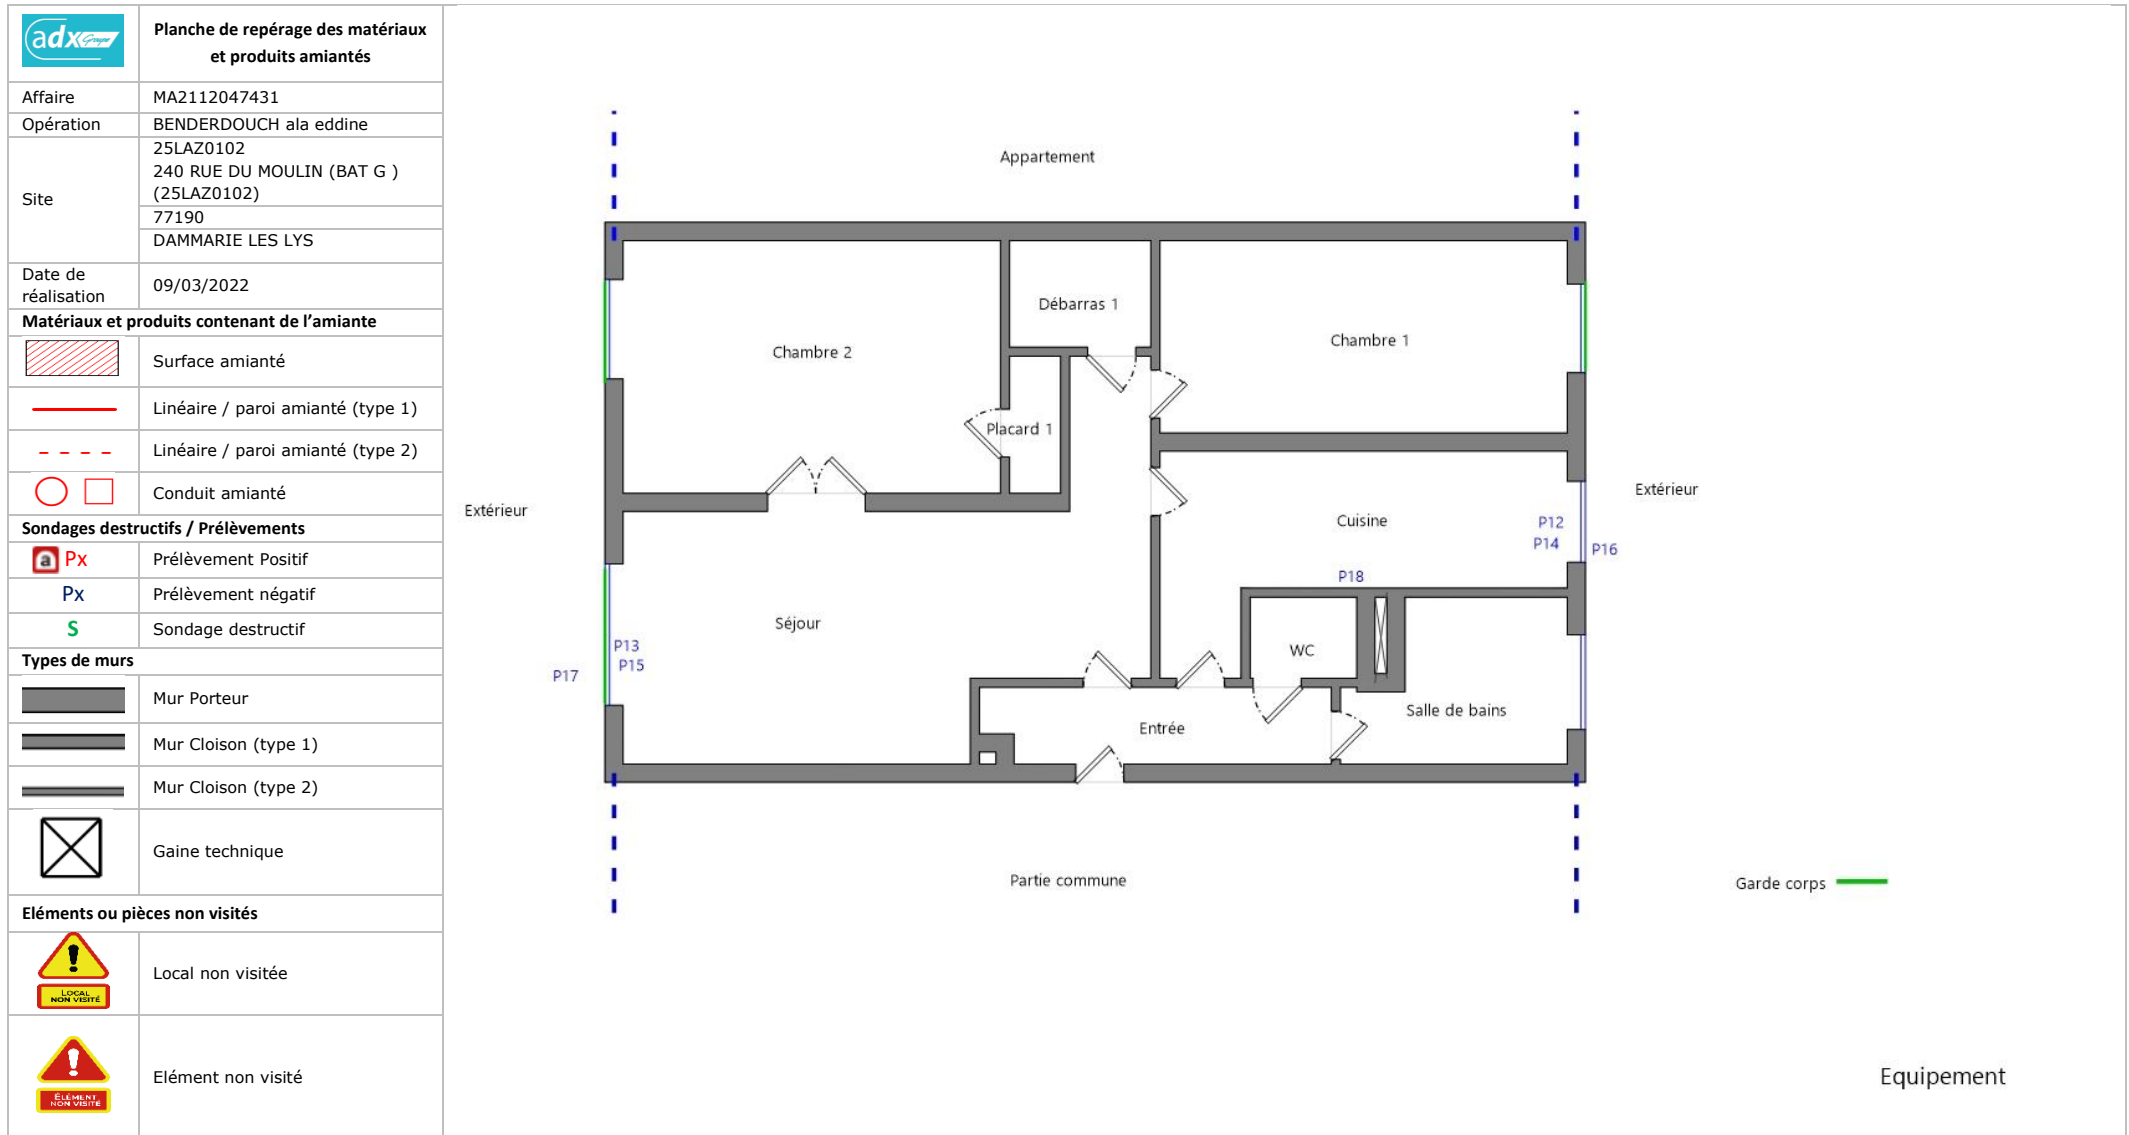
**a** M001 Couche1: + Couche2: Peinture décorative (pailletées, gouttelettes, ...) + Couche3: Enduit de jointoiment des plaques de plâtre + Couche4: Bande + Couche5: plaques de plâtre

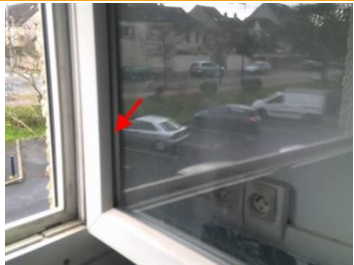
ZPSO007 : Joint de mastic de vitrage						
Niveau : 1er étage Porte 102						
Localisation	n° de sondage	Zone	Prélèvement effectué / Sondage et extension	Echantillon	Analyse	Photo
Salle de bains	1	Fenêtres	Sondage et extension de la ZPSO du ou des prélèvement(s) : P012, P013	<u>Identifiant:</u> ZPSO007 <u>Echantillon:</u> MA2112047431/P012, réf. labo.: 22RI009314-008 MA2112047431/P013, réf. labo.: 22RI009314-009 <u>Description:</u> Joint de mastic de vitrage <u>Composant de la construction:</u> 2 - Parois verticales extérieures et Façades - Menuiseries extérieures <u>Partie à sonder:</u> Joint de mastic de vitrage <u>Justificatif:</u> Après analyse en laboratoire	<u>Analyse:</u> P012, P013	Idem photo : P012; P013
Cuisine	2	Fenêtres	Oui Cuisine : Fenêtres	<u>Identifiant:</u> ZPSO007 <u>Echantillon:</u> MA2112047431/P012, réf. labo.: 22RI009314-008 MA2112047431/P013, réf. labo.: 22RI009314-009 <u>Description:</u> Joint de mastic de vitrage <u>Composant de la construction:</u> 2 - Parois verticales extérieures et Façades - Menuiseries extérieures <u>Partie à sonder:</u> Joint de mastic de vitrage <u>Justificatif:</u> Après analyse en laboratoire	<u>Analyse:</u> P012 <u>Partie analysée par le laboratoire:</u> - Matériau souple de type joint (gris) : Absence d'amiante

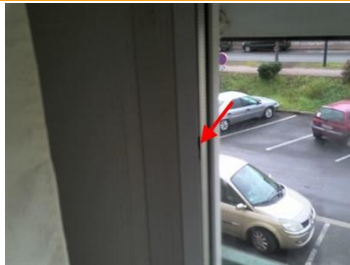
Séjour	5	Fenêtres	Oui Séjour : Fenêtres	<p><u>Identifiant:</u> ZPSO007</p> <p><u>Echantillon:</u> MA2112047431/P012, réf. labo.: 22RI009314-008 MA2112047431/P013, réf. labo.: 22RI009314-009</p> <p><u>Description:</u> Joint de mastic de vitrage</p> <p><u>Composant de la construction:</u> 2 - Parois verticales extérieures et Façades - Menuiseries extérieures</p> <p><u>Partie à sonder:</u> Joint de mastic de vitrage</p> <p><u>Justificatif:</u> Après analyse en laboratoire</p>	<p><u>Analyse:</u> P013</p> <p><u>Partie analysée par le laboratoire:</u> - Matériau souple de type joint (gris) : Absence d'amiante</p>

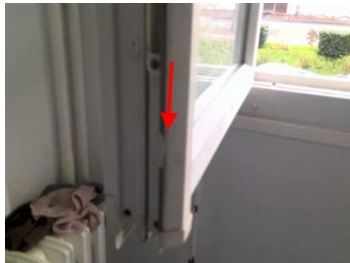
Localisation	n° de sondage	Zone	Prélèvement effectué / Sondage et extension	Echantillon	Analyse	Photo
Salle de bains	1	Fenêtres	Sondage et extension de la ZPSO du ou des prélèvement(s) : P014, P015	<p><u>Identifiant:</u> ZPSO008 <u>Echantillon:</u> MA2112047431/P014, réf. labo.: 22RI009314-010 MA2112047431/P015, réf. labo.: 22RI009314-011 <u>Description:</u> Joint de friction <u>Composant de la construction:</u> 2 - Parois verticales extérieures et Façades - Menuiseries extérieures <u>Partie à sonder:</u> Garniture de friction sur fenêtres <u>Justificatif:</u> Après analyse en laboratoire</p>	<p><u>Analyse:</u> P014, P015</p>	Idem photo : P014; P015
Cuisine	2	Fenêtres	Oui Cuisine : Fenêtres	<p><u>Identifiant:</u> ZPSO008 <u>Echantillon:</u> MA2112047431/P014, réf. labo.: 22RI009314-010 MA2112047431/P015, réf. labo.: 22RI009314-011 <u>Description:</u> Joint de friction <u>Composant de la construction:</u> 2 - Parois verticales extérieures et Façades - Menuiseries extérieures <u>Partie à sonder:</u> Garniture de friction sur fenêtres <u>Justificatif:</u> Après analyse en laboratoire</p>	<p><u>Analyse:</u> P014 <u>Partie analysée par le laboratoire:</u> - Matériau souple de type joint (gris) : Absence d'amiante</p>

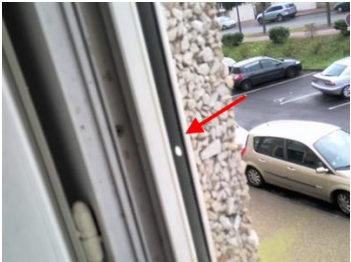
Localisation	n° de sondage	Zone	Prélèvement effectué / Sondage et extension	Echantillon	Analyse	Photo
Salle de bains	1	Fenêtres	Sondage et extension de la ZPSO du ou des prélèvement(s) : P017	<p><u>Identifiant:</u> ZPSO009</p> <p><u>Echantillon:</u> MA2112047431/P016, réf. labo.: 22RI009314-012 MA2112047431/P017, réf. labo.: 22RI009314-013</p> <p><u>Description:</u> Joint d'étanchéité entre menuiserie et structure</p> <p><u>Composant de la construction:</u> 2 - Parois verticales extérieures et Façades - Menuiseries extérieures</p> <p><u>Partie à sonder:</u> Joint d'étanchéité entre menuiserie et structure</p> <p><u>Justificatif:</u> Après analyse en laboratoire</p>	<p><u>Analyse:</u> P016, P017</p>	Idem photo : P017
Cuisine	2	Fenêtres	Oui Cuisine : Fenêtres	<p><u>Identifiant:</u> ZPSO009</p> <p><u>Echantillon:</u> MA2112047431/P016, réf. labo.: 22RI009314-012 MA2112047431/P017, réf. labo.: 22RI009314-013</p> <p><u>Description:</u> Joint d'étanchéité entre menuiserie et structure</p> <p><u>Composant de la construction:</u> 2 - Parois verticales extérieures et Façades - Menuiseries extérieures</p> <p><u>Partie à sonder:</u> Joint d'étanchéité entre menuiserie et structure</p> <p><u>Justificatif:</u> Après analyse en laboratoire</p>	<p><u>Analyse:</u> P016</p> <p><u>Partie analysée par le laboratoire:</u> - Matériau souple de type joint (blanc) : Absence d'amiante</p>

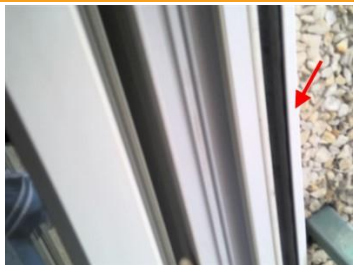
Chambre 2	4	Fenêtres	Sondage et extension de la ZPSO du ou des prélèvement(s) : P017	<p><u>Identifiant:</u> ZPSO009</p> <p><u>Echantillon:</u> MA2112047431/P016, réf. labo.: 22RI009314-012 MA2112047431/P017, réf. labo.: 22RI009314-013</p> <p><u>Description:</u> Joint d'étanchéité entre menuiserie et structure</p> <p><u>Composant de la construction:</u> 2 - Parois verticales extérieures et Façades - Menuiseries extérieures</p> <p><u>Partie à sonder:</u> Joint d'étanchéité entre menuiserie et structure</p> <p><u>Justificatif:</u> Après analyse en laboratoire</p>	<p><u>Analyse:</u> P016, P017</p>	Idem photo : P017
Séjour	5	Fenêtres	Oui Séjour : Fenêtres	<p><u>Identifiant:</u> ZPSO009</p> <p><u>Echantillon:</u> MA2112047431/P016, réf. labo.: 22RI009314-012 MA2112047431/P017, réf. labo.: 22RI009314-013</p> <p><u>Description:</u> Joint d'étanchéité entre menuiserie et structure</p> <p><u>Composant de la construction:</u> 2 - Parois verticales extérieures et Façades - Menuiseries extérieures</p> <p><u>Partie à sonder:</u> Joint d'étanchéité entre menuiserie et structure</p> <p><u>Justificatif:</u> Après analyse en laboratoire</p>	<p><u>Analyse:</u> P017</p> <p><u>Partie analysée par le laboratoire:</u> - Matériau souple de type joint (blanc) : Absence d'amiante</p>

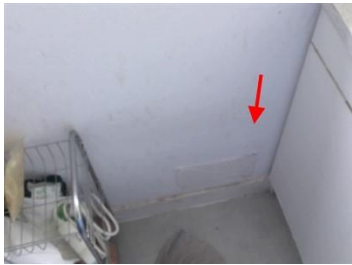
Localisation	n° de sondage	Zone	Prélèvement effectué / Sondage et extension	Echantillon	Analyse	Photo
Salle de bains	1	Mur donnant sur extérieur	Sondage et extension de la ZPSO du ou des prélèvement(s) : P003, P004	<p><u>Identifiant:</u> ZPSO002</p> <p><u>Echantillon:</u> MA2112047431/P003, réf. labo.: 22RI009314-003 MA2112047431/P004, réf. labo.: 22RI009314-004</p> <p><u>Description:</u> Peinture + Enduit à base de plâtre</p> <p><u>Composant de la construction:</u> 3 - Parois verticales intérieures - Murs et cloisons maçonnés</p> <p><u>Partie à sonder:</u> Peinture + Enduit à base de plâtre</p> <p><u>Justificatif:</u> Après analyse en laboratoire</p>	<p><u>Analyse:</u> P003, P004</p>	Idem photo : P003; P004
Cuisine	2	Mur donnant sur extérieur	Oui Cuisine : Mur donnant sur extérieur	<p><u>Identifiant:</u> ZPSO002</p> <p><u>Echantillon:</u> MA2112047431/P003, réf. labo.: 22RI009314-003 MA2112047431/P004, réf. labo.: 22RI009314-004</p> <p><u>Description:</u> Peinture + Enduit à base de plâtre</p> <p><u>Composant de la construction:</u> 3 - Parois verticales intérieures - Murs et cloisons maçonnés</p> <p><u>Partie à sonder:</u> Peinture + Enduit à base de plâtre</p> <p><u>Justificatif:</u> Après analyse en laboratoire</p>	<p><u>Analyse:</u> P003</p> <p><u>Partie analysée par le laboratoire:</u> - Matériau de type système d'enduit peinture (beige) ; matériau semi-dur de type ciment (granulaire) (gris) : Absence d'amiante</p>

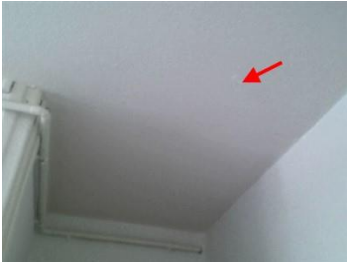
Salle de bains	3	Plafond	Sondage et extension de la ZPSO du ou des prélèvement(s) : P010, P011	<p><u>Identifiant:</u> ZPSO006 <u>Echantillon:</u> MA2112047431/P010, réf. labo.: 22RI009314-006 MA2112047431/P011, réf. labo.: 22RI009314-007 <u>Description:</u> Peinture + Enduit à base de plâtre <u>Composant de la construction:</u> 4 - Plafonds et faux plafonds - Plafonds <u>Partie à sonder:</u> Peinture + Enduit à base de plâtre <u>Justificatif:</u> Après analyse en laboratoire</p>	<p><u>Analyse:</u> P010, P011</p>	Idem photo : P010; P011
Cuisine	4	Plafond	Oui Cuisine : Plafond	<p><u>Identifiant:</u> ZPSO006 <u>Echantillon:</u> MA2112047431/P010, réf. labo.: 22RI009314-006 MA2112047431/P011, réf. labo.: 22RI009314-007 <u>Description:</u> Peinture + Enduit à base de plâtre <u>Composant de la construction:</u> 4 - Plafonds et faux plafonds - Plafonds <u>Partie à sonder:</u> Peinture + Enduit à base de plâtre <u>Justificatif:</u> Après analyse en laboratoire</p>	<p><u>Analyse:</u> P010 <u>Partie analysée par le laboratoire:</u> - Matériau de type système d'enduit peinture (blanc) ; matériau semi-dur de type ciment (granulaire) (gris) : Absence d'amiante</p>
