Pré-rapport de repérage des matériaux et produits contenant de l'amiante avant réalisation de travaux dans un immeuble bâti

Numéro de dossier : MA2112046331
Date d'édition: 27/04/2022

25LBA0101
61 RUE LT MOISANT (25LBA0101)
77190 DAMMARIE LES LYS
Bat. 61; Etage 1; Porte 101
Lot numéro 25LBA0101,

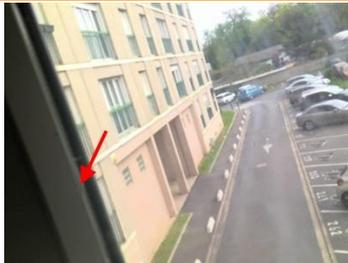
Cuisine	5	Fenêtres	Oui Cuisine : Fenêtres	<p><u>Identifiant:</u> ZPSO007 <u>Echantillon:</u> MA2112046331/P010, réf. labo.: 22EK036042-009 MA2112046331/P011, réf. labo.: 22EK036042-010 <u>Description:</u> Joint de mastic de vitrage <u>Composant de la construction:</u> 2 - Parois verticales extérieures et Façades - Menuiseries extérieures <u>Partie à sonder:</u> Joint de mastic de vitrage <u>Justificatif:</u> Après analyse en laboratoire</p>	<p><u>Analyse:</u> P011 <u>Partie analysée par le laboratoire:</u> - Matériau souple de type mastic (gris) : Absence d'amiante</p>

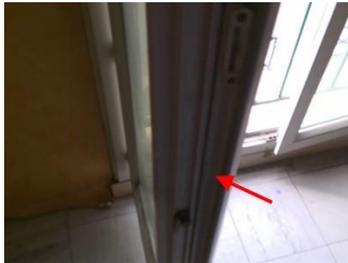
Localisation	n° de sondage	Zone	Prélèvement effectué / Sondage et extension	Echantillon	Analyse	Photo
Séjour	1	Fenêtres	Sondage et extension de la ZPSO du ou des prélèvement(s) : P012, P013	<p><u>Identifiant:</u> ZPSO008 <u>Echantillon:</u> MA2112046331/P012, réf. labo.: 22EK036042-011 MA2112046331/P013, réf. labo.: 22EK036042-012 <u>Description:</u> Joint de friction <u>Composant de la construction:</u> 2 - Parois verticales extérieures et Façades - Menuiseries extérieures <u>Partie à sonder:</u> Garniture de friction sur fenêtres <u>Justificatif:</u> Après analyse en laboratoire</p>	<p><u>Analyse:</u> P012, P013</p>	Idem photo : P012; P013
Chambre 1	2	Fenêtres	Oui Chambre 1 : Fenêtres	<p><u>Identifiant:</u> ZPSO008 <u>Echantillon:</u> MA2112046331/P012, réf. labo.: 22EK036042-011 MA2112046331/P013, réf. labo.: 22EK036042-012 <u>Description:</u> Joint de friction <u>Composant de la construction:</u> 2 - Parois verticales extérieures et Façades - Menuiseries extérieures <u>Partie à sonder:</u> Garniture de friction sur fenêtres <u>Justificatif:</u> Après analyse en laboratoire</p>	<p><u>Analyse:</u> P012 <u>Partie analysée par le laboratoire:</u> - Matériau souple de type joint (gris) : Absence d'amiante</p>

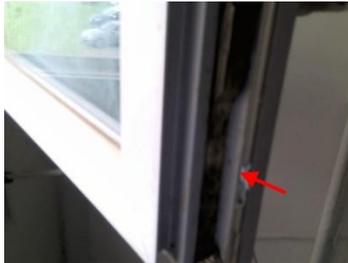
Cuisine	5	Fenêtres	Oui Cuisine : Fenêtres	<p><u>Identifiant:</u> ZPSO008</p> <p><u>Echantillon:</u> MA2112046331/P012, réf. labo.: 22EK036042-011 MA2112046331/P013, réf. labo.: 22EK036042-012</p> <p><u>Description:</u> Joint de friction</p> <p><u>Composant de la construction:</u> 2 - Parois verticales extérieures et Façades - Menuiseries extérieures</p> <p><u>Partie à sonder:</u> Garniture de friction sur fenêtres</p> <p><u>Justificatif:</u> Après analyse en laboratoire</p>	<p><u>Analyse:</u> P013</p> <p><u>Partie analysée par le laboratoire:</u> - Matériau souple de type joint (gris) : Absence d'amiante</p>

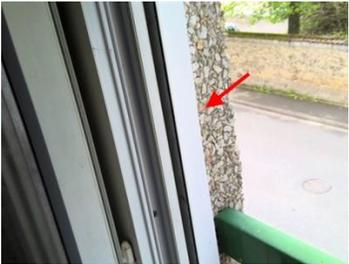
Localisation	n° de sondage	Zone	Prélèvement effectué / Sondage et extension	Echantillon	Analyse	Photo
Séjour	1	Fenêtres	Sondage et extension de la ZPSO du ou des prélèvement(s) : P014, P015	<p><u>Identifiant:</u> ZPSO009</p> <p><u>Echantillon:</u> MA2112046331/P014, réf. labo.: 22EK036042-013 MA2112046331/P015, réf. labo.: 22EK036042-014</p> <p><u>Description:</u> Joint d'étanchéité entre menuiserie et structure</p> <p><u>Composant de la construction:</u> 2 - Parois verticales extérieures et Façades - Menuiseries extérieures</p> <p><u>Partie à sonder:</u> Joint d'étanchéité entre menuiserie et structure</p> <p><u>Justificatif:</u> Après analyse en laboratoire</p>	<p><u>Analyse:</u> P014, P015</p>	Idem photo : P014; P015
Chambre 1	2	Fenêtres	Oui Chambre 1 : Fenêtres	<p><u>Identifiant:</u> ZPSO009</p> <p><u>Echantillon:</u> MA2112046331/P014, réf. labo.: 22EK036042-013 MA2112046331/P015, réf. labo.: 22EK036042-014</p> <p><u>Description:</u> Joint d'étanchéité entre menuiserie et structure</p> <p><u>Composant de la construction:</u> 2 - Parois verticales extérieures et Façades - Menuiseries extérieures</p> <p><u>Partie à sonder:</u> Joint d'étanchéité entre menuiserie et structure</p> <p><u>Justificatif:</u> Après analyse en laboratoire</p>	<p><u>Analyse:</u> P014</p> <p><u>Partie analysée par le laboratoire:</u> - Matériau (gris) ; matériau souple de type joint (blanc) : Absence d'amiante</p>

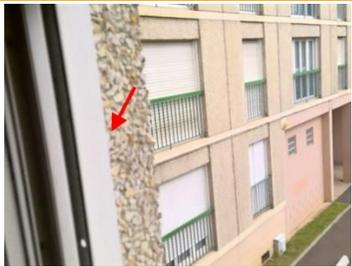
Salle de bains	4	Fenêtres	Sondage et extension de la ZPSO du ou des prélèvement(s) : P014, P015	<p><u>Identifiant:</u> ZPSO009</p> <p><u>Echantillon:</u> MA2112046331/P014, réf. labo.: 22EK036042-013 MA2112046331/P015, réf. labo.: 22EK036042-014</p> <p><u>Description:</u> Joint d'étanchéité entre menuiserie et structure</p> <p><u>Composant de la construction:</u> 2 - Parois verticales extérieures et Façades - Menuiseries extérieures</p> <p><u>Partie à sonder:</u> Joint d'étanchéité entre menuiserie et structure</p> <p><u>Justificatif:</u> Après analyse en laboratoire</p>	<p><u>Analyse:</u> P014, P015</p>	Idem photo : P014; P015
Cuisine	5	Fenêtres	Oui Cuisine : Fenêtres	<p><u>Identifiant:</u> ZPSO009</p> <p><u>Echantillon:</u> MA2112046331/P014, réf. labo.: 22EK036042-013 MA2112046331/P015, réf. labo.: 22EK036042-014</p> <p><u>Description:</u> Joint d'étanchéité entre menuiserie et structure</p> <p><u>Composant de la construction:</u> 2 - Parois verticales extérieures et Façades - Menuiseries extérieures</p> <p><u>Partie à sonder:</u> Joint d'étanchéité entre menuiserie et structure</p> <p><u>Justificatif:</u> Après analyse en laboratoire</p>	<p><u>Analyse:</u> P015</p> <p><u>Partie analysée par le laboratoire:</u> - Matériau (gris) ; matériau souple de type joint (blanc) : Absence d'amiante</p>

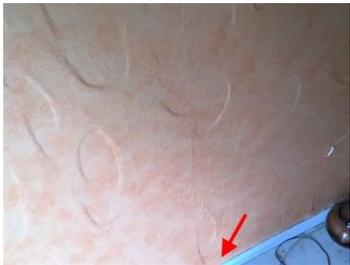
Placard 1	4	Mur de refend	Sondage et extension de la ZPSO du ou des prélèvement(s) : P001, P002	<p><u>Identifiant:</u> ZPSO001</p> <p><u>Echantillon:</u> MA2112046331/P001, réf. labo.: 22EK036042-001 MA2112046331/P002, réf. labo.: 22EK036042-002</p> <p><u>Description:</u> Couche1: Peinture + Couche2: Enduit à base de plâtre lissé ou taloché</p> <p><u>Composant de la construction:</u> 3 - Parois verticales intérieures - Revêtements de murs, poteaux, cloisons, gaines, coffres + 3 - Parois verticales intérieures - Murs et cloisons maçonnés</p> <p><u>Partie à sonder:</u> Couche1: Peinture + Couche2: Enduit à base de plâtre lissé ou taloché</p> <p><u>Justificatif:</u> Après analyse en laboratoire</p>	<p><u>Analyse:</u> P001, P002</p>	Idem photo : P001; P002
Chambre 1	5	Mur de refend	Oui Chambre 1 : Mur de refend	<p><u>Identifiant:</u> ZPSO001</p> <p><u>Echantillon:</u> MA2112046331/P001, réf. labo.: 22EK036042-001 MA2112046331/P002, réf. labo.: 22EK036042-002</p> <p><u>Description:</u> Couche1: Peinture + Couche2: Enduit à base de plâtre lissé ou taloché</p> <p><u>Composant de la construction:</u> 3 - Parois verticales intérieures - Revêtements de murs, poteaux, cloisons, gaines, coffres + 3 - Parois verticales intérieures - Murs et cloisons maçonnés</p> <p><u>Partie à sonder:</u> Couche1: Peinture + Couche2: Enduit à base de plâtre lissé ou taloché</p> <p><u>Justificatif:</u> Après analyse en laboratoire</p>	<p><u>Analyse:</u> P001</p> <p><u>Partie analysée par le laboratoire:</u> - Phase 2 Matériau (gris) ; matériau de type peinture (blanc) ; matériau semi-dur de type enduit (blanc) ; matériau semi-dur (brillant) (beige) en traces ; matériau dur de type mortier, béton, chape (gris) Présence d'amiante</p>

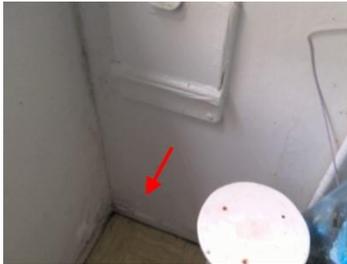
Cuisine	10	Mur de refend	Oui Cuisine : Mur de refend	<p><u>Identifiant:</u> ZPSO001 <u>Echantillon:</u> MA2112046331/P001, réf. labo.: 22EK036042-001 MA2112046331/P002, réf. labo.: 22EK036042-002 <u>Description:</u> Couche1: Peinture + Couche2: Enduit à base de plâtre lissé ou taloché <u>Composant de la construction:</u> 3 - Parois verticales intérieures - Revêtements de murs, poteaux, cloisons, gaines, coffres + 3 - Parois verticales intérieures - Murs et cloisons maçonnés <u>Partie à sonder:</u> Couche1: Peinture + Couche2: Enduit à base de plâtre lissé ou taloché <u>Justificatif:</u> Après analyse en laboratoire</p>	<p><u>Analyse:</u> P002 <u>Partie analysée par le laboratoire:</u> - Matériau de type système d'enduit peinture (blanc) : Absence d'amiante</p>

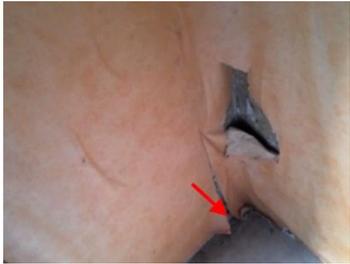
Localisation	n° de sondage	Zone	Prélèvement effectué / Sondage et extension	Echantillon	Analyse	Photo
Séjour	1	Mur donnant sur extérieur	Sondage et extension de la ZPSO du ou des prélèvement(s) : P003, P004	<p><u>Identifiant:</u> ZPSO002</p> <p><u>Echantillon:</u> MA2112046331/P003, réf. labo.: 22EK036042-003 MA2112046331/P004, réf. labo.: 22EK036042-004</p> <p><u>Description:</u> Peinture + Enduit à base de plâtre</p> <p><u>Composant de la construction:</u> 3 - Parois verticales intérieures - Murs et cloisons maçonnés</p> <p><u>Partie à sonder:</u> Peinture + Enduit à base de plâtre</p> <p><u>Justificatif:</u> Après analyse en laboratoire</p>	<p><u>Analyse:</u> P003, P004</p>	Idem photo : P003; P004
Chambre 1	2	Mur donnant sur extérieur	Oui Chambre 1 : Mur donnant sur extérieur	<p><u>Identifiant:</u> ZPSO002</p> <p><u>Echantillon:</u> MA2112046331/P003, réf. labo.: 22EK036042-003 MA2112046331/P004, réf. labo.: 22EK036042-004</p> <p><u>Description:</u> Peinture + Enduit à base de plâtre</p> <p><u>Composant de la construction:</u> 3 - Parois verticales intérieures - Murs et cloisons maçonnés</p> <p><u>Partie à sonder:</u> Peinture + Enduit à base de plâtre</p> <p><u>Justificatif:</u> Après analyse en laboratoire</p>	<p><u>Analyse:</u> P003</p> <p><u>Partie analysée par le laboratoire:</u> - Phase 2 Matériau (gris) ; matériau de type peinture (blanc) ; matériau semi-dur de type enduit (blanc) ; matériau semi-dur (brillant) (beige) en traces ; matériau dur de type mortier, béton, chape (gris)</p> <p>Absence d'amiante</p>

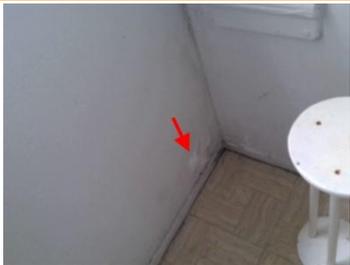
Cuisine	5	Mur donnant sur extérieur	Oui Cuisine : Mur donnant sur extérieur	<p><u>Identifiant:</u> ZPSO002</p> <p><u>Echantillon:</u> MA2112046331/P003, réf. labo.: 22EK036042-003 MA2112046331/P004, réf. labo.: 22EK036042-004</p> <p><u>Description:</u> Peinture + Enduit à base de plâtre</p> <p><u>Composant de la construction:</u> 3 - Parois verticales intérieures - Murs et cloisons maçonnés</p> <p><u>Partie à sonder:</u> Peinture + Enduit à base de plâtre</p> <p><u>Justificatif:</u> Après analyse en laboratoire</p>	<p><u>Analyse:</u> P004</p> <p><u>Partie analysée par le laboratoire:</u> - Matériau de type système d'enduit peinture (blanc) : Absence d'amiante</p>

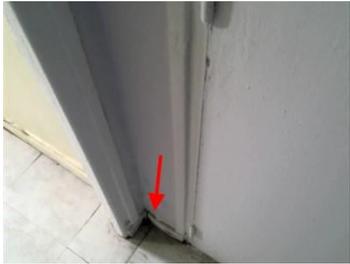
Localisation	n° de sondage	Zone	Prélèvement effectué / Sondage et extension	Echantillon	Analyse	Photo
Entrée	1	Cloison	Sondage et extension de la ZPSO du ou des prélèvement(s) : P005, P006	<p><u>Identifiant:</u> ZPSO004</p> <p><u>Echantillon:</u> MA2112046331/P005, réf. labo.: 22EK036042-005 MA2112046331/P006, réf. labo.: 22EK036042-006</p> <p><u>Description:</u> Peinture + Enduit à base de plâtre</p> <p><u>Composant de la construction:</u> 3 - Parois verticales intérieures - Murs et cloisons maçonnés</p> <p><u>Partie à sonder:</u> Peinture + Enduit à base de plâtre</p> <p><u>Justificatif:</u> Après analyse en laboratoire</p>	<p><u>Analyse:</u> P005, P006</p>	Idem photo : P005; P006
Dégagement	2	Cloison	Oui Dégagement : Cloison	<p><u>Identifiant:</u> ZPSO004</p> <p><u>Echantillon:</u> MA2112046331/P005, réf. labo.: 22EK036042-005 MA2112046331/P006, réf. labo.: 22EK036042-006</p> <p><u>Description:</u> Peinture + Enduit à base de plâtre</p> <p><u>Composant de la construction:</u> 3 - Parois verticales intérieures - Murs et cloisons maçonnés</p> <p><u>Partie à sonder:</u> Peinture + Enduit à base de plâtre</p> <p><u>Justificatif:</u> Après analyse en laboratoire</p>	<p><u>Analyse:</u> P005</p> <p><u>Partie analysée par le laboratoire:</u> - Matériau de type système d'enduit peinture (blanc) : Absence d'amiante</p>

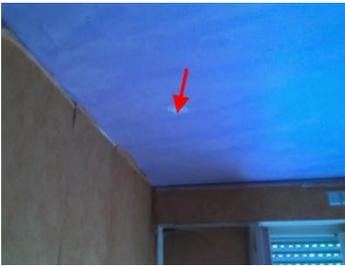
Placard 1	4	Plafond	Sondage et extension de la ZPSO du ou des prélèvement(s) : P008, P009	<p><u>Identifiant:</u> ZPSO006 <u>Echantillon:</u> MA2112046331/P008, réf. labo.: 22EK036042-007 MA2112046331/P009, réf. labo.: 22EK036042-008 <u>Description:</u> Peinture + Enduit à base de plâtre <u>Composant de la construction:</u> 4 - Plafonds et faux plafonds - Plafonds <u>Partie à sonder:</u> Peinture + Enduit à base de plâtre <u>Justificatif:</u> Après analyse en laboratoire</p>	<p><u>Analyse:</u> P008, P009</p>	Idem photo : P008; P009
Chambre 1	5	Plafond	Oui Chambre 1 : Plafond	<p><u>Identifiant:</u> ZPSO006 <u>Echantillon:</u> MA2112046331/P008, réf. labo.: 22EK036042-007 MA2112046331/P009, réf. labo.: 22EK036042-008 <u>Description:</u> Peinture + Enduit à base de plâtre <u>Composant de la construction:</u> 4 - Plafonds et faux plafonds - Plafonds <u>Partie à sonder:</u> Peinture + Enduit à base de plâtre <u>Justificatif:</u> Après analyse en laboratoire</p>	<p><u>Analyse:</u> P008 <u>Partie analysée par le laboratoire:</u> - Matériau de type système d'enduit peinture (violet) ; matériau dur de type mortier, béton, chape (poudreux) (gris) : Absence d'amiante</p>

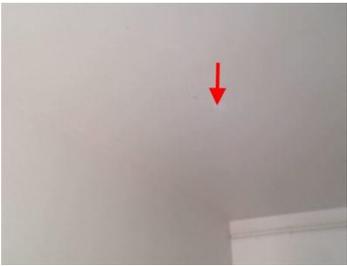
WC	9	Plafond	Sondage et extension de la ZPSO du ou des prélèvement(s) : P008, P009	<p><u>Identifiant:</u> ZPSO006</p> <p><u>Echantillon:</u> MA2112046331/P008, réf. labo.: 22EK036042-007 MA2112046331/P009, réf. labo.: 22EK036042-008</p> <p><u>Description:</u> Peinture + Enduit à base de plâtre</p> <p><u>Composant de la construction:</u> 4 - Plafonds et faux plafonds - Plafonds</p> <p><u>Partie à sonder:</u> Peinture + Enduit à base de plâtre</p> <p><u>Justificatif:</u> Après analyse en laboratoire</p>	<p><u>Analyse:</u> P008, P009</p>	Idem photo : P008; P009
Cuisine	10	Plafond	Oui Cuisine : Plafond	<p><u>Identifiant:</u> ZPSO006</p> <p><u>Echantillon:</u> MA2112046331/P008, réf. labo.: 22EK036042-007 MA2112046331/P009, réf. labo.: 22EK036042-008</p> <p><u>Description:</u> Peinture + Enduit à base de plâtre</p> <p><u>Composant de la construction:</u> 4 - Plafonds et faux plafonds - Plafonds</p> <p><u>Partie à sonder:</u> Peinture + Enduit à base de plâtre</p> <p><u>Justificatif:</u> Après analyse en laboratoire</p>	<p><u>Analyse:</u> P009</p> <p><u>Partie analysée par le laboratoire:</u> - Matériau de type système d'enduit peinture (beige) ; matériau dur de type mortier, béton, chape (gris) : Absence d'amiante</p>
