Pré-Rapport de Repérage des matériaux et produits contenant de l'amiante avant réalisation de travaux dans un immeuble bâti

Numéro de dossier : MA2112046338
Date d'intervention : 09/02/2022

25LBA0102
61 RUE LT MOISANT (25LBA0102)
77190 DAMMARIE LES LYS
Bat.61 ; Etage 1 ; Porte 102
Lot numéro 25LBA0102,

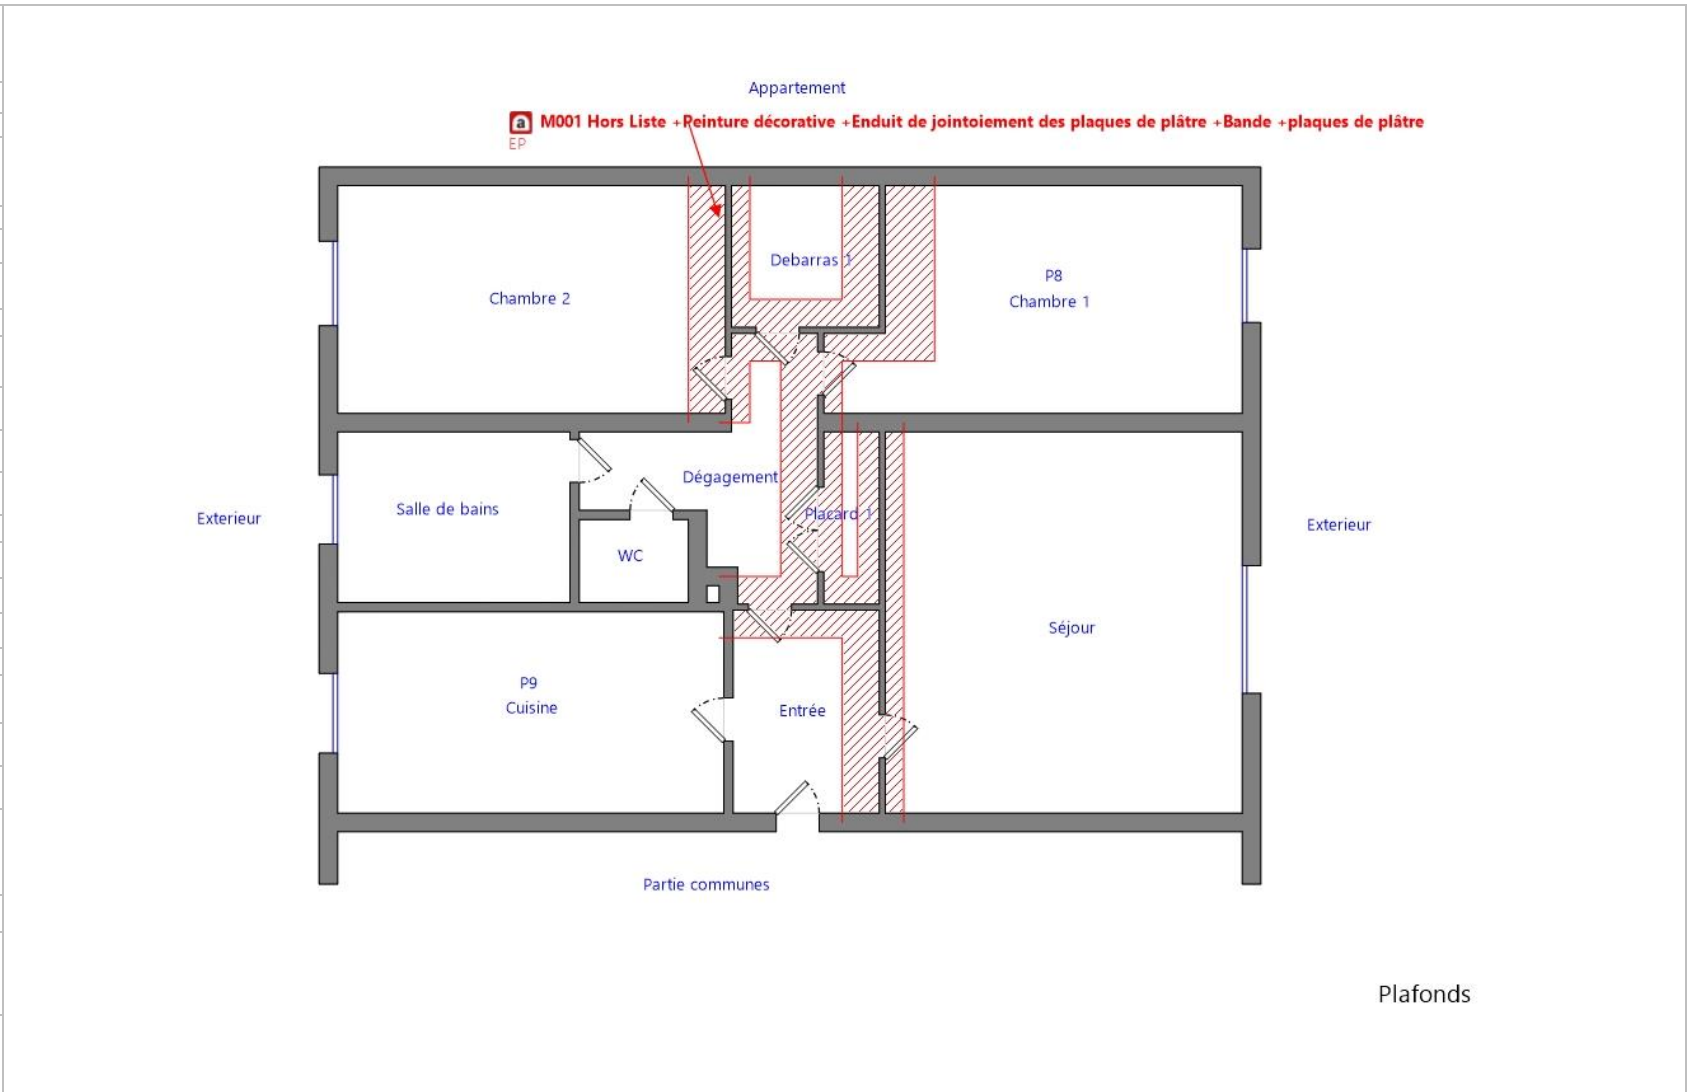
ZPSO	Niveau	Localisation	Zone	Description du prélèvement réalisé	Surface indicative
M001	Entrée	Entrée	Cloisons avec liaisons sur murs et plafonds	Sur anciennes analyses	57m2
	--	--			
	Séjour	Séjour			
	--	--			
	Dégagement	Dégagement			
	--	--			
	Placard 1	Placard 1			
--	--				
Chambre 1	Chambre 1				
--	--				
Debarras 1	Debarras 1				
--	--				
Chambre 2	Chambre 2

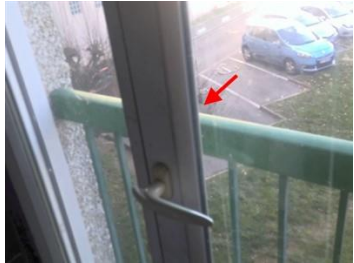
ZPSO007 : Joint de mastic de vitrage						
Niveau : 1er étage Porte 102						
Localisation	n° de sondage	Zone	Prélèvement effectué / Sondage et extension	Echantillon	Analyse	Photo
Séjour	1	Fenêtres	Sondage et extension de la ZPSO du ou des prélèvement(s) : P010, P011	<u>Identifiant:</u> ZPSO007 <u>Echantillon:</u> MA2112046338/P010, réf. labo.: 22RI006930-009 MA2112046338/P011, réf. labo.: 22RI006930-010 <u>Description:</u> Joint de mastic de vitrage <u>Composant de la construction:</u> 2 - Parois verticales extérieures et Façades - Menuiseries extérieures <u>Partie à sonder:</u> Joint de mastic de vitrage <u>Justificatif:</u> Après analyse en laboratoire	<u>Analyse:</u> P010, P011	Idem photo : P010; P011
Chambre 1	2	Fenêtres	Oui Chambre 1 : Fenêtres	<u>Identifiant:</u> ZPSO007 <u>Echantillon:</u> MA2112046338/P010, réf. labo.: 22RI006930-009 MA2112046338/P011, réf. labo.: 22RI006930-010 <u>Description:</u> Joint de mastic de vitrage <u>Composant de la construction:</u> 2 - Parois verticales extérieures et Façades - Menuiseries extérieures <u>Partie à sonder:</u> Joint de mastic de vitrage <u>Justificatif:</u> Après analyse en laboratoire	<u>Analyse:</u> P010 <u>Partie analysée par le laboratoire:</u> - Matériau souple de type joint (gris) : Absence d'amiante

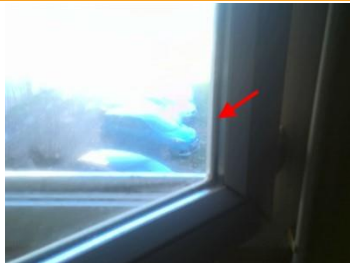
Cuisine	5	Fenêtres	Oui Cuisine : Fenêtres	<p><u>Identifiant:</u> ZPSO007</p> <p><u>Echantillon:</u> MA2112046338/P010, réf. labo.: 22RI006930-009 MA2112046338/P011, réf. labo.: 22RI006930-010</p> <p><u>Description:</u> Joint de mastic de vitrage</p> <p><u>Composant de la construction:</u> 2 - Parois verticales extérieures et Façades - Menuiseries extérieures</p> <p><u>Partie à sonder:</u> Joint de mastic de vitrage</p> <p><u>Justificatif:</u> Après analyse en laboratoire</p>	<p><u>Analyse:</u> P011</p> <p><u>Partie analysée par le laboratoire:</u> - Matériau souple de type joint (gris) : Absence d'amiante</p>

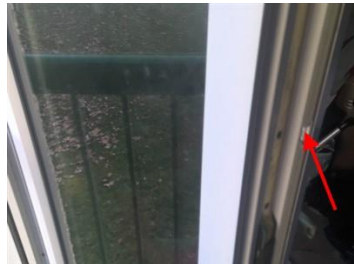
Localisation	n° de sondage	Zone	Prélèvement effectué / Sondage et extension	Echantillon	Analyse	Photo
Séjour	1	Fenêtres	Sondage et extension de la ZPSO du ou des prélèvement(s) : P012, P013	<p><u>Identifiant:</u> ZPSO008 <u>Echantillon:</u> MA2112046338/P012, réf. labo.: 22RI006930-011 MA2112046338/P013, réf. labo.: 22RI006930-012</p> <p><u>Description:</u> Joint de friction <u>Composant de la construction:</u> 2 - Parois verticales extérieures et Façades - Menuiseries extérieures <u>Partie à sonder:</u> Garniture de friction sur fenêtres <u>Justificatif:</u> Après analyse en laboratoire</p>	<p><u>Analyse:</u> P012, P013</p>	Idem photo : P012; P013
Chambre 1	2	Fenêtres	Oui Chambre 1 : Fenêtres	<p><u>Identifiant:</u> ZPSO008 <u>Echantillon:</u> MA2112046338/P012, réf. labo.: 22RI006930-011 MA2112046338/P013, réf. labo.: 22RI006930-012</p> <p><u>Description:</u> Joint de friction <u>Composant de la construction:</u> 2 - Parois verticales extérieures et Façades - Menuiseries extérieures <u>Partie à sonder:</u> Garniture de friction sur fenêtres <u>Justificatif:</u> Après analyse en laboratoire</p>	<p><u>Analyse:</u> P012 <u>Partie analysée par le laboratoire:</u> - Matériau souple de type joint (gris) : Absence d'amiante</p>

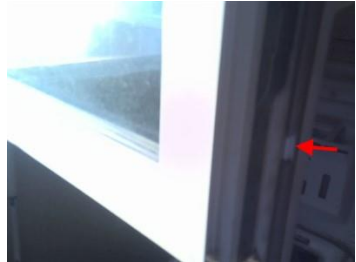
Cuisine	5	Fenêtres	Oui Cuisine : Fenêtres	<p><u>Identifiant:</u> ZPSO008 <u>Echantillon:</u> MA2112046338/P012, réf. labo.: 22RI006930-011 MA2112046338/P013, réf. labo.: 22RI006930-012 <u>Description:</u> Joint de friction <u>Composant de la construction:</u> 2 - Parois verticales extérieures et Façades - Menuiseries extérieures <u>Partie à sonder:</u> Garniture de friction sur fenêtres <u>Justificatif:</u> Après analyse en laboratoire</p>	<p><u>Analyse:</u> P013 <u>Partie analysée par le laboratoire:</u> - Matériau souple de type joint (gris) + (beige) : Absence d'amiante</p>

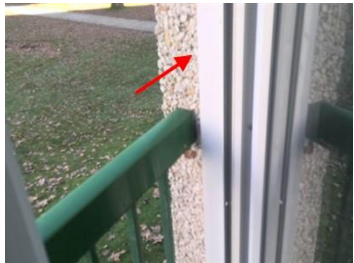
Localisation	n° de sondage	Zone	Prélèvement effectué / Sondage et extension	Echantillon	Analyse	Photo
Séjour	1	Fenêtres	Sondage et extension de la ZPSO du ou des prélèvement(s) : P014, P015	<p><u>Identifiant:</u> ZPSO009</p> <p><u>Echantillon:</u> MA2112046338/P014, réf. labo.: 22RI006930-013 MA2112046338/P015, réf. labo.: 22RI006930-014</p> <p><u>Description:</u> Joint d'étanchéité entre menuiserie et structure</p> <p><u>Composant de la construction:</u> 2 - Parois verticales extérieures et Façades - Menuiseries extérieures</p> <p><u>Partie à sonder:</u> Joint d'étanchéité entre menuiserie et structure</p> <p><u>Justificatif:</u> Après analyse en laboratoire</p>	<p><u>Analyse:</u> P014, P015</p>	Idem photo : P014; P015
Chambre 1	2	Fenêtres	Oui Chambre 1 : Fenêtres	<p><u>Identifiant:</u> ZPSO009</p> <p><u>Echantillon:</u> MA2112046338/P014, réf. labo.: 22RI006930-013 MA2112046338/P015, réf. labo.: 22RI006930-014</p> <p><u>Description:</u> Joint d'étanchéité entre menuiserie et structure</p> <p><u>Composant de la construction:</u> 2 - Parois verticales extérieures et Façades - Menuiseries extérieures</p> <p><u>Partie à sonder:</u> Joint d'étanchéité entre menuiserie et structure</p> <p><u>Justificatif:</u> Après analyse en laboratoire</p>	<p><u>Analyse:</u> P014</p> <p><u>Partie analysée par le laboratoire:</u> - Matériau souple de type joint (blanc) : Absence d'amiante</p>

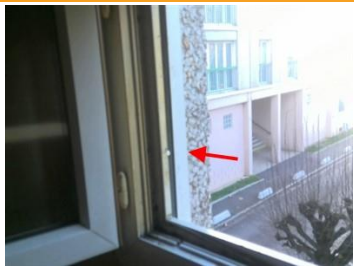
Salle de bains	4	Fenêtres	Sondage et extension de la ZPSO du ou des prélèvement(s) : P014, P015	<p><u>Identifiant:</u> ZPSO009</p> <p><u>Echantillon:</u> MA2112046338/P014, réf. labo.: 22RI006930-013 MA2112046338/P015, réf. labo.: 22RI006930-014</p> <p><u>Description:</u> Joint d'étanchéité entre menuiserie et structure</p> <p><u>Composant de la construction:</u> 2 - Parois verticales extérieures et Façades - Menuiseries extérieures</p> <p><u>Partie à sonder:</u> Joint d'étanchéité entre menuiserie et structure</p> <p><u>Justificatif:</u> Après analyse en laboratoire</p>	<p><u>Analyse:</u> P014, P015</p>	Idem photo : P014; P015
Cuisine	5	Fenêtres	Oui Cuisine : Fenêtres	<p><u>Identifiant:</u> ZPSO009</p> <p><u>Echantillon:</u> MA2112046338/P014, réf. labo.: 22RI006930-013 MA2112046338/P015, réf. labo.: 22RI006930-014</p> <p><u>Description:</u> Joint d'étanchéité entre menuiserie et structure</p> <p><u>Composant de la construction:</u> 2 - Parois verticales extérieures et Façades - Menuiseries extérieures</p> <p><u>Partie à sonder:</u> Joint d'étanchéité entre menuiserie et structure</p> <p><u>Justificatif:</u> Après analyse en laboratoire</p>	<p><u>Analyse:</u> P015</p> <p><u>Partie analysée par le laboratoire:</u> - Matériau (pulvérulent) (beige) ; matériau souple de type joint (blanc) : Absence d'amiante</p>

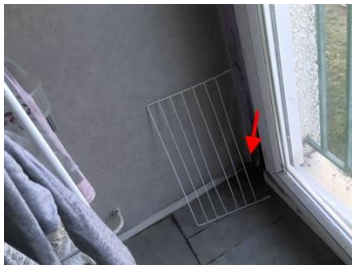
Placard 1	4	Mur de refend	Sondage et extension de la ZPSO du ou des prélèvement(s) : P001, P002	<p><u>Identifiant:</u> ZPSO001</p> <p><u>Echantillon:</u> MA2112046338/P001, réf. labo.: 22RI006930-001 MA2112046338/P002, réf. labo.: 22RI006930-002</p> <p><u>Description:</u> Couche1: Peinture + Couche2: Enduit à base de plâtre lissé ou taloché</p> <p><u>Composant de la construction:</u> 3 - Parois verticales intérieures - Revêtements de murs, poteaux, cloisons, gaines, coffres + 3 - Parois verticales intérieures - Murs et cloisons maçonnés</p> <p><u>Partie à sonder:</u> Couche1: Peinture + Couche2: Enduit à base de plâtre lissé ou taloché</p> <p><u>Justificatif:</u> Après analyse en laboratoire</p>	<p><u>Analyse:</u> P001, P002</p>	Idem photo : P001; P002
Chambre 1	5	Mur de refend	Oui Chambre 1 : Mur de refend	<p><u>Identifiant:</u> ZPSO001</p> <p><u>Echantillon:</u> MA2112046338/P001, réf. labo.: 22RI006930-001 MA2112046338/P002, réf. labo.: 22RI006930-002</p> <p><u>Description:</u> Couche1: Peinture + Couche2: Enduit à base de plâtre lissé ou taloché</p> <p><u>Composant de la construction:</u> 3 - Parois verticales intérieures - Revêtements de murs, poteaux, cloisons, gaines, coffres + 3 - Parois verticales intérieures - Murs et cloisons maçonnés</p> <p><u>Partie à sonder:</u> Couche1: Peinture + Couche2: Enduit à base de plâtre lissé ou taloché</p> <p><u>Justificatif:</u> Après analyse en laboratoire</p>	<p><u>Analyse:</u> P001</p> <p><u>Partie analysée par le laboratoire:</u> - Matériau (pulvérulent) (noir) ; matériau de type peinture (beige) ; matériau semi-dur de type enduit (blanc) ; matériau dur de type mortier, béton, chape (gris) : Absence d'amiante</p>

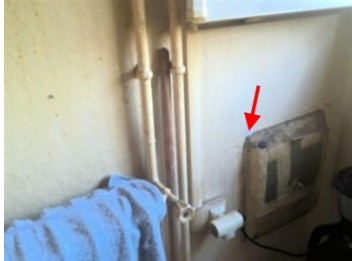
Cuisine	10	Mur de refend	Oui Cuisine : Mur de refend	<p><u>Identifiant:</u> ZPSO001</p> <p><u>Echantillon:</u> MA2112046338/P001, réf. labo.: 22RI006930-001 MA2112046338/P002, réf. labo.: 22RI006930-002</p> <p><u>Description:</u> Couche1: Peinture + Couche2: Enduit à base de plâtre lissé ou taloché</p> <p><u>Composant de la construction:</u> 3 - Parois verticales intérieures - Revêtements de murs, poteaux, cloisons, gaines, coffres + 3 - Parois verticales intérieures - Murs et cloisons maçonnés</p> <p><u>Partie à sonder:</u> Couche1: Peinture + Couche2: Enduit à base de plâtre lissé ou taloché</p> <p><u>Justificatif:</u> Après analyse en laboratoire</p>	<p><u>Analyse:</u> P002</p> <p><u>Partie analysée par le laboratoire:</u> - Phase 2 Matériau de type peinture (beige) ; matériau de type maillage de fibres et liant (blanc) ; matériau de type peinture (beige) ; matériau de type peinture (gris) ; matériau semi-dur de type enduit (blanc) ; matériau dur de type mortier, béton, chape (beige) Absence d'amiante</p>

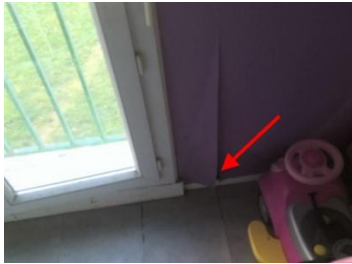
Localisation	n° de sondage	Zone	Prélèvement effectué / Sondage et extension	Echantillon	Analyse	Photo
Séjour	1	Mur donnant sur extérieur	Sondage et extension de la ZPSO du ou des prélèvement(s) : P003, P004	<p><u>Identifiant:</u> ZPSO002</p> <p><u>Echantillon:</u> MA2112046338/P003, réf. labo.: 22RI006930-003 MA2112046338/P004, réf. labo.: 22RI006930-004</p> <p><u>Description:</u> Peinture + Enduit à base de plâtre</p> <p><u>Composant de la construction:</u> 3 - Parois verticales intérieures - Murs et cloisons maçonnés</p> <p><u>Partie à sonder:</u> Peinture + Enduit à base de plâtre</p> <p><u>Justificatif:</u> Après analyse en laboratoire</p>	<p><u>Analyse:</u> P003, P004</p>	Idem photo : P003; P004
Chambre 1	2	Mur donnant sur extérieur	Oui Chambre 1 : Mur donnant sur extérieur	<p><u>Identifiant:</u> ZPSO002</p> <p><u>Echantillon:</u> MA2112046338/P003, réf. labo.: 22RI006930-003 MA2112046338/P004, réf. labo.: 22RI006930-004</p> <p><u>Description:</u> Peinture + Enduit à base de plâtre</p> <p><u>Composant de la construction:</u> 3 - Parois verticales intérieures - Murs et cloisons maçonnés</p> <p><u>Partie à sonder:</u> Peinture + Enduit à base de plâtre</p> <p><u>Justificatif:</u> Après analyse en laboratoire</p>	<p><u>Analyse:</u> P003</p> <p><u>Partie analysée par le laboratoire:</u> - Matériau (pulvérulent) (noir) ; matériau de type peinture (beige) ; matériau semi-dur de type enduit (gris) ; matériau dur de type mortier, béton, chape (gris) : Absence d'amiante</p>

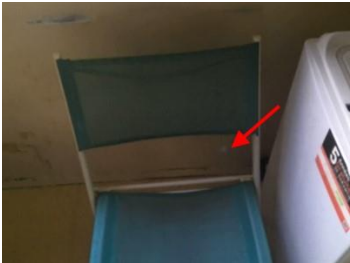
Cuisine	5	Mur donnant sur extérieur	Oui Cuisine : Mur donnant sur extérieur	<p><u>Identifiant:</u> ZPSO002</p> <p><u>Echantillon:</u> MA2112046338/P003, réf. labo.: 22RI006930-003 MA2112046338/P004, réf. labo.: 22RI006930-004</p> <p><u>Description:</u> Peinture + Enduit à base de plâtre</p> <p><u>Composant de la construction:</u> 3 - Parois verticales intérieures - Murs et cloisons maçonnés</p> <p><u>Partie à sonder:</u> Peinture + Enduit à base de plâtre</p> <p><u>Justificatif:</u> Après analyse en laboratoire</p>	<p><u>Analyse:</u> P004</p> <p><u>Partie analysée par le laboratoire:</u></p> <ul style="list-style-type: none"> - Phase 2 Matériau de type peinture (beige) ; matériau de type maillage de fibres et liant (blanc) ; matériau de type peinture (beige) ; matériau semi-dur de type enduit (gris) ; matériau semi-dur de type enduit (blanc) ; matériau dur de type mortier, béton, chape (gris) <p>Absence d'amiante</p>

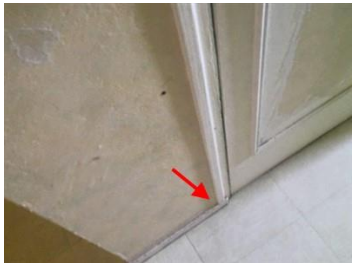
Localisation	n° de sondage	Zone	Prélèvement effectué / Sondage et extension	Echantillon	Analyse	Photo
Entrée	1	Cloison	Sondage et extension de la ZPSO du ou des prélèvement(s) : P005, P006	<p><u>Identifiant:</u> ZPSO004 <u>Echantillon:</u> MA2112046338/P005, réf. labo.: 22RI006930-005 MA2112046338/P006, réf. labo.: 22RI006930-006 <u>Description:</u> Peinture + Enduit à base de plâtre <u>Composant de la construction:</u> 3 - Parois verticales intérieures - Murs et cloisons maçonnés <u>Partie à sonder:</u> Peinture + Enduit à base de plâtre <u>Justificatif:</u> Après analyse en laboratoire</p>	<p><u>Analyse:</u> P005, P006</p>	Idem photo : P005; P006
Dégagement	2	Cloison	Oui Dégagement : Cloison	<p><u>Identifiant:</u> ZPSO004 <u>Echantillon:</u> MA2112046338/P005, réf. labo.: 22RI006930-005 MA2112046338/P006, réf. labo.: 22RI006930-006 <u>Description:</u> Peinture + Enduit à base de plâtre <u>Composant de la construction:</u> 3 - Parois verticales intérieures - Murs et cloisons maçonnés <u>Partie à sonder:</u> Peinture + Enduit à base de plâtre <u>Justificatif:</u> Après analyse en laboratoire</p>	<p><u>Analyse:</u> P005 <u>Partie analysée par le laboratoire:</u> - Matériau de type peinture (de différentes couleurs) ; matériau semi-dur de type enduit (blanc) ; matériau dur de type mortier, béton, chape (gris) : Absence d'amiante</p>

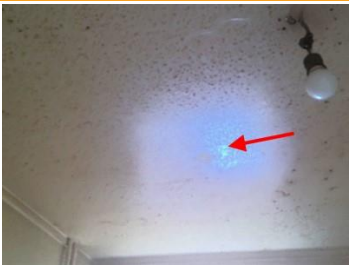
Cuisine	10	Plafond	Oui Cuisine : Plafond	<u>Identifiant:</u> ZPSO006 <u>Echantillon:</u> MA2112046338/P008, réf. labo.: 22RI006930-007 MA2112046338/P009, réf. labo.: 22RI006930-008 <u>Description:</u> Peinture + Enduit à base de plâtre <u>Composant de la construction:</u> 4 - Plafonds et faux plafonds - Plafonds <u>Partie à sonder:</u> Peinture + Enduit à base de plâtre <u>Justificatif:</u> Après analyse en laboratoire	<u>Analyse:</u> P009 <u>Partie analysée par le laboratoire:</u> - Matériau de type système d'enduit peinture (beige) ; matériau dur de type mortier, béton, chape (gris) : Absence d'amiante
