Rapport de Repérage des matériaux et produits contenant de l'amiante avant réalisation de travaux dans un immeuble bâti

Numéro de dossier : MA2112046345
Date d'intervention : 10/02/2022

25LBA0201
61 RUE LT MOISANT (25LBA0201)
77190 DAMMARIE LES LYS
Bat. 61; Etage 2; Porte 201
Lot numéro 25LBA0201,

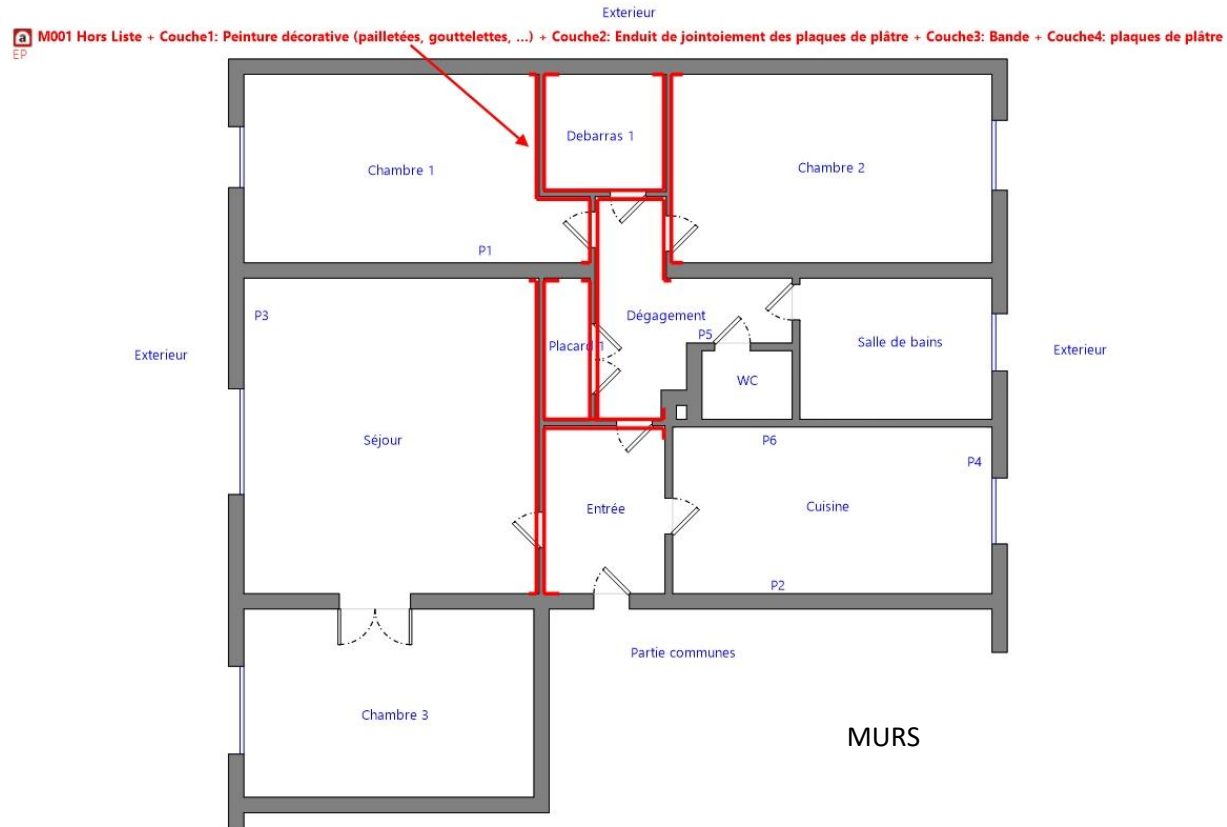
ZPSO	Niveau	Localisation	Zone	Description du prélèvement réalisé	Surface indicative
M001	Entrée	Entrée	Cloisons avec liaisons sur murs et plafonds	- Sur anciennes analyses	70m2
	--	--			
	Séjour	Séjour			
	--	--			
	Dégagement	Dégagement			
	--	--			
	Placard 1	Placard 1			
--	--				
Chambre 1	Chambre 1				
--	--				
Debarras 1	Debarras 1				
--	--				
Chambre 2	Chambre 2

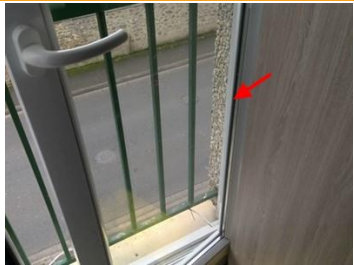
ZPSO007 : Joint de mastic de vitrage						
Niveau : 2ème étage Porte 201						
Localisation	n° de sondage	Zone	Prélèvement effectué / Sondage et extension	Echantillon	Analyse	Photo
Séjour	1	Fenêtres	Sondage et extension de la ZPSO du ou des prélèvement(s) : P010, P011	<u>Identifiant:</u> ZPSO007 <u>Echantillon:</u> MA2112046345/P010, réf. labo.: 22RI006902-009 MA2112046345/P011, réf. labo.: 22RI006902-010 <u>Description:</u> Joint de mastic de vitrage <u>Composant de la construction:</u> 2 - Parois verticales extérieures et Façades - Menuiseries extérieures <u>Partie à sonder:</u> Joint de mastic de vitrage <u>Justificatif:</u> Après analyse en laboratoire	<u>Analyse:</u> P010, P011	Idem photo : P010; P011
Chambre 1	2	Fenêtres	Oui Chambre 1 : Fenêtres	<u>Identifiant:</u> ZPSO007 <u>Echantillon:</u> MA2112046345/P010, réf. labo.: 22RI006902-009 MA2112046345/P011, réf. labo.: 22RI006902-010 <u>Description:</u> Joint de mastic de vitrage <u>Composant de la construction:</u> 2 - Parois verticales extérieures et Façades - Menuiseries extérieures <u>Partie à sonder:</u> Joint de mastic de vitrage <u>Justificatif:</u> Après analyse en laboratoire	<u>Analyse:</u> P010 <u>Partie analysée par le laboratoire:</u> - Matériau souple de type joint (gris) : Absence d'amiante

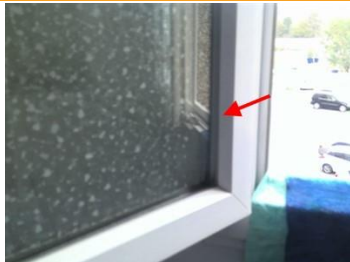
Cuisine	5	Fenêtres	Oui Cuisine : Fenêtres	<p><u>Identifiant:</u> ZPSO007 <u>Echantillon:</u> MA2112046345/P010, réf. labo.: 22RI006902-009 MA2112046345/P011, réf. labo.: 22RI006902-010 <u>Description:</u> Joint de mastic de vitrage <u>Composant de la construction:</u> 2 - Parois verticales extérieures et Façades - Menuiseries extérieures <u>Partie à sonder:</u> Joint de mastic de vitrage <u>Justificatif:</u> Après analyse en laboratoire</p>	<p><u>Analyse:</u> P011 <u>Partie analysée par le laboratoire:</u> - Matériau souple de type joint (gris) : Absence d'amiante</p>

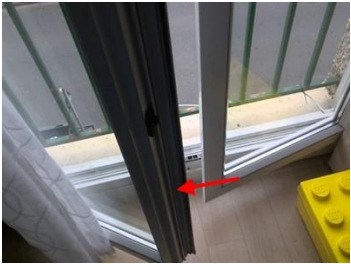
Localisation	n° de sondage	Zone	Prélèvement effectué / Sondage et extension	Echantillon	Analyse	Photo
Séjour	1	Fenêtres	Sondage et extension de la ZPSO du ou des prélèvement(s) : P012, P013	<p><u>Identifiant:</u> ZPSO008 <u>Echantillon:</u> MA2112046345/P012, réf. labo.: 22RI006902-011 MA2112046345/P013, réf. labo.: 22RI006902-012</p> <p><u>Description:</u> Joint de friction <u>Composant de la construction:</u> 2 - Parois verticales extérieures et Façades - Menuiseries extérieures <u>Partie à sonder:</u> Garniture de friction sur fenêtres <u>Justificatif:</u> Après analyse en laboratoire</p>	<p><u>Analyse:</u> P012, P013</p>	Idem photo : P012; P013
Chambre 1	2	Fenêtres	Oui Chambre 1 : Fenêtres	<p><u>Identifiant:</u> ZPSO008 <u>Echantillon:</u> MA2112046345/P012, réf. labo.: 22RI006902-011 MA2112046345/P013, réf. labo.: 22RI006902-012</p> <p><u>Description:</u> Joint de friction <u>Composant de la construction:</u> 2 - Parois verticales extérieures et Façades - Menuiseries extérieures <u>Partie à sonder:</u> Garniture de friction sur fenêtres <u>Justificatif:</u> Après analyse en laboratoire</p>	<p><u>Analyse:</u> P012 <u>Partie analysée par le laboratoire:</u> - Matériau souple de type joint (gris) : Absence d'amiante</p>

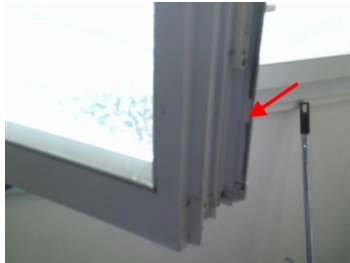
Cuisine	5	Fenêtres	Oui Cuisine : Fenêtres	<p><u>Identifiant:</u> ZPSO008 <u>Echantillon:</u> MA2112046345/P012, réf. labo.: 22RI006902-011 MA2112046345/P013, réf. labo.: 22RI006902-012 <u>Description:</u> Joint de friction <u>Composant de la construction:</u> 2 - Parois verticales extérieures et Façades - Menuiseries extérieures <u>Partie à sonder:</u> Garniture de friction sur fenêtres <u>Justificatif:</u> Après analyse en laboratoire</p>	<p><u>Analyse:</u> P013 <u>Partie analysée par le laboratoire:</u> - Matériau souple de type joint (gris) : Absence d'amiante</p>

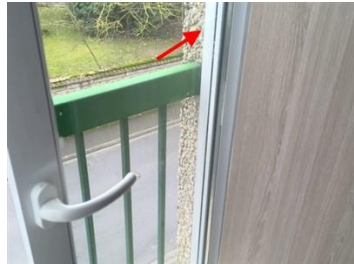
Localisation	n° de sondage	Zone	Prélèvement effectué / Sondage et extension	Echantillon	Analyse	Photo
Séjour	1	Fenêtres	Sondage et extension de la ZPSO du ou des prélèvement(s) : P014, P015	<p><u>Identifiant:</u> ZPSO009</p> <p><u>Echantillon:</u> MA2112046345/P014, réf. labo.: 22RI006902-013 MA2112046345/P015, réf. labo.: 22RI006902-014</p> <p><u>Description:</u> Joint d'étanchéité entre menuiserie et structure</p> <p><u>Composant de la construction:</u> 2 - Parois verticales extérieures et Façades - Menuiseries extérieures</p> <p><u>Partie à sonder:</u> Joint d'étanchéité entre menuiserie et structure</p> <p><u>Justificatif:</u> Après analyse en laboratoire</p>	<p><u>Analyse:</u> P014, P015</p>	Idem photo : P014; P015
Chambre 1	2	Fenêtres	Oui Chambre 1 : Fenêtres	<p><u>Identifiant:</u> ZPSO009</p> <p><u>Echantillon:</u> MA2112046345/P014, réf. labo.: 22RI006902-013 MA2112046345/P015, réf. labo.: 22RI006902-014</p> <p><u>Description:</u> Joint d'étanchéité entre menuiserie et structure</p> <p><u>Composant de la construction:</u> 2 - Parois verticales extérieures et Façades - Menuiseries extérieures</p> <p><u>Partie à sonder:</u> Joint d'étanchéité entre menuiserie et structure</p> <p><u>Justificatif:</u> Après analyse en laboratoire</p>	<p><u>Analyse:</u> P014</p> <p><u>Partie analysée par le laboratoire:</u> - Matériau souple de type joint (blanc) : Absence d'amiante</p>

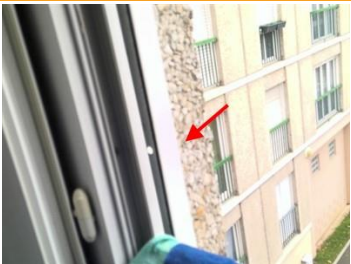
Salle de bains	4	Fenêtres	Sondage et extension de la ZPSO du ou des prélèvement(s) : P014, P015	<p><u>Identifiant:</u> ZPSO009</p> <p><u>Echantillon:</u> MA2112046345/P014, réf. labo.: 22RI006902-013 MA2112046345/P015, réf. labo.: 22RI006902-014</p> <p><u>Description:</u> Joint d'étanchéité entre menuiserie et structure</p> <p><u>Composant de la construction:</u> 2 - Parois verticales extérieures et Façades - Menuiseries extérieures</p> <p><u>Partie à sonder:</u> Joint d'étanchéité entre menuiserie et structure</p> <p><u>Justificatif:</u> Après analyse en laboratoire</p>	<p><u>Analyse:</u> P014, P015</p>	Idem photo : P014; P015
Cuisine	5	Fenêtres	Oui Cuisine : Fenêtres	<p><u>Identifiant:</u> ZPSO009</p> <p><u>Echantillon:</u> MA2112046345/P014, réf. labo.: 22RI006902-013 MA2112046345/P015, réf. labo.: 22RI006902-014</p> <p><u>Description:</u> Joint d'étanchéité entre menuiserie et structure</p> <p><u>Composant de la construction:</u> 2 - Parois verticales extérieures et Façades - Menuiseries extérieures</p> <p><u>Partie à sonder:</u> Joint d'étanchéité entre menuiserie et structure</p> <p><u>Justificatif:</u> Après analyse en laboratoire</p>	<p><u>Analyse:</u> P015</p> <p><u>Partie analysée par le laboratoire:</u> - Matériau souple de type joint (blanc) : Absence d'amiante</p>

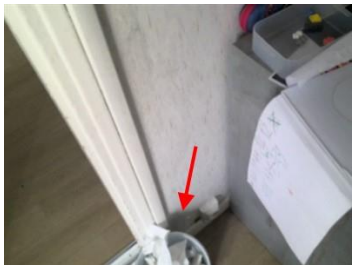
Placard 1	4	Mur de refend	Sondage et extension de la ZPSO du ou des prélèvement(s) : P001, P002	<p><u>Identifiant:</u> ZPSO001 <u>Echantillon:</u> MA2112046345/P001, réf. labo.: 22RI006902-001 MA2112046345/P002, réf. labo.: 22RI006902-002 <u>Description:</u> Couche1: Peinture + Couche2: Enduit à base de plâtre lissé ou taloché <u>Composant de la construction:</u> 3 - Parois verticales intérieures - Revêtements de murs, poteaux, cloisons, gaines, coffres + 3 - Parois verticales intérieures - Murs et cloisons maçonnés <u>Partie à sonder:</u> Couche1: Peinture + Couche2: Enduit à base de plâtre lissé ou taloché <u>Justificatif:</u> Après analyse en laboratoire</p>	<p><u>Analyse:</u> P001, P002</p>	Idem photo : P001; P002
Chambre 1	5	Mur de refend	Oui Chambre 1 : Mur de refend	<p><u>Identifiant:</u> ZPSO001 <u>Echantillon:</u> MA2112046345/P001, réf. labo.: 22RI006902-001 MA2112046345/P002, réf. labo.: 22RI006902-002 <u>Description:</u> Couche1: Peinture + Couche2: Enduit à base de plâtre lissé ou taloché <u>Composant de la construction:</u> 3 - Parois verticales intérieures - Revêtements de murs, poteaux, cloisons, gaines, coffres + 3 - Parois verticales intérieures - Murs et cloisons maçonnés <u>Partie à sonder:</u> Couche1: Peinture + Couche2: Enduit à base de plâtre lissé ou taloché <u>Justificatif:</u> Après analyse en laboratoire</p>	<p><u>Analyse:</u> P001 <u>Partie analysée par le laboratoire:</u> - Matériau de type peinture (beige) ; matériau semi-dur de type enduit (blanc) ; matériau dur de type mortier, béton, chape (gris) : Absence d'amiante</p>

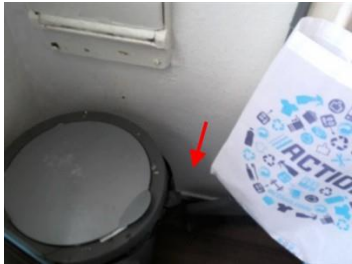
Cuisine	10	Mur de refend	Oui Cuisine : Mur de refend	<p><u>Identifiant:</u> ZPSO001 <u>Echantillon:</u> MA2112046345/P001, réf. labo.: 22RI006902-001 MA2112046345/P002, réf. labo.: 22RI006902-002 <u>Description:</u> Couche1: Peinture + Couche2: Enduit à base de plâtre lissé ou taloché <u>Composant de la construction:</u> 3 - Pairs verticales intérieures - Revêtements de murs, poteaux, cloisons, gaines, coffres + 3 - Pairs verticales intérieures - Murs et cloisons maçonnés <u>Partie à sonder:</u> Couche1: Peinture + Couche2: Enduit à base de plâtre lissé ou taloché <u>Justificatif:</u> Après analyse en laboratoire</p>	<p><u>Analyse:</u> P002 <u>Partie analysée par le laboratoire:</u> - Phase 2 Matériau de type maillage de fibres et liant (blanc) ; matériau de type système d'enduit peinture (beige) ; matériau dur de type mortier, béton, chape (gris) Absence d'amiante</p>

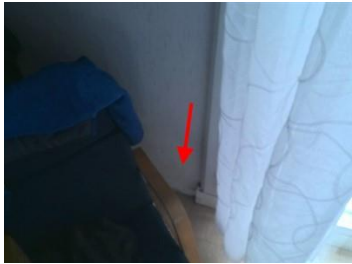
Localisation	n° de sondage	Zone	Prélèvement effectué / Sondage et extension	Echantillon	Analyse	Photo
Séjour	1	Mur donnant sur extérieur	Sondage et extension de la ZPSO du ou des prélèvement(s) : P003, P004	<p><u>Identifiant:</u> ZPSO002</p> <p><u>Echantillon:</u> MA2112046345/P003, réf. labo.: 22RI006902-003 MA2112046345/P004, réf. labo.: 22RI006902-004</p> <p><u>Description:</u> Peinture + Enduit à base de plâtre</p> <p><u>Composant de la construction:</u> 3 - Parois verticales intérieures - Murs et cloisons maçonnés</p> <p><u>Partie à sonder:</u> Peinture + Enduit à base de plâtre</p> <p><u>Justificatif:</u> Après analyse en laboratoire</p>	<p><u>Analyse:</u> P003, P004</p>	Idem photo : P003; P004
Chambre 1	2	Mur donnant sur extérieur	Oui Chambre 1 : Mur donnant sur extérieur	<p><u>Identifiant:</u> ZPSO002</p> <p><u>Echantillon:</u> MA2112046345/P003, réf. labo.: 22RI006902-003 MA2112046345/P004, réf. labo.: 22RI006902-004</p> <p><u>Description:</u> Peinture + Enduit à base de plâtre</p> <p><u>Composant de la construction:</u> 3 - Parois verticales intérieures - Murs et cloisons maçonnés</p> <p><u>Partie à sonder:</u> Peinture + Enduit à base de plâtre</p> <p><u>Justificatif:</u> Après analyse en laboratoire</p>	<p><u>Analyse:</u> P003</p> <p><u>Partie analysée par le laboratoire:</u> - Phase 2 Matériau fibreux de type papier peint (beige) ; matériau de type peinture (blanc) ; matériau semi-dur de type enduit (blanc) ; matériau dur de type mortier, béton, chape (gris) Absence d'amiante</p>

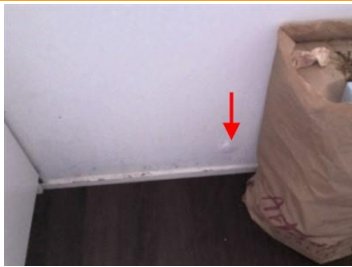
Cuisine	5	Mur donnant sur extérieur	Oui Cuisine : Mur donnant sur extérieur	<p><u>Identifiant:</u> ZPSO002</p> <p><u>Echantillon:</u> MA2112046345/P003, réf. labo.: 22RI006902-003 MA2112046345/P004, réf. labo.: 22RI006902-004</p> <p><u>Description:</u> Peinture + Enduit à base de plâtre</p> <p><u>Composant de la construction:</u> 3 - Parois verticales intérieures - Murs et cloisons maçonnés</p> <p><u>Partie à sonder:</u> Peinture + Enduit à base de plâtre</p> <p><u>Justificatif:</u> Après analyse en laboratoire</p>	<p><u>Analyse:</u> P004</p> <p><u>Partie analysée par le laboratoire:</u> - Matériau de type peinture (de différentes couleurs) ; matériau semi-dur de type enduit (blanc) ; matériau dur de type mortier, béton, chape (gris) : Absence d'amiante</p>

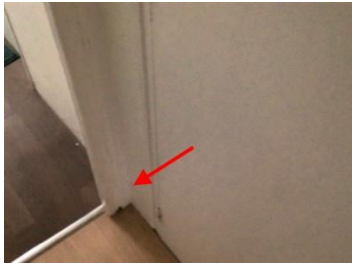
Localisation	n° de sondage	Zone	Prélèvement effectué / Sondage et extension	Echantillon	Analyse	Photo
Entrée	1	Cloison	Sondage et extension de la ZPSO du ou des prélèvement(s) : P005, P006	<p><u>Identifiant:</u> ZPSO004 <u>Echantillon:</u> MA2112046345/P005, réf. labo.: 22RI006902-005 MA2112046345/P006, réf. labo.: 22RI006902-006 <u>Description:</u> Peinture + Enduit à base de plâtre <u>Composant de la construction:</u> 3 - Parois verticales intérieures - Murs et cloisons maçonnés <u>Partie à sonder:</u> Peinture + Enduit à base de plâtre <u>Justificatif:</u> Après analyse en laboratoire</p>	<p><u>Analyse:</u> P005, P006</p>	Idem photo : P005; P006
Dégagement	2	Cloison	Oui Dégagement : Cloison	<p><u>Identifiant:</u> ZPSO004 <u>Echantillon:</u> MA2112046345/P005, réf. labo.: 22RI006902-005 MA2112046345/P006, réf. labo.: 22RI006902-006 <u>Description:</u> Peinture + Enduit à base de plâtre <u>Composant de la construction:</u> 3 - Parois verticales intérieures - Murs et cloisons maçonnés <u>Partie à sonder:</u> Peinture + Enduit à base de plâtre <u>Justificatif:</u> Après analyse en laboratoire</p>	<p><u>Analyse:</u> P005 <u>Partie analysée par le laboratoire:</u> - Phase 2 Matériau de type maillage de fibres et liant (blanc) ; matériau de type système d'enduit peinture (beige) ; matériau dur de type mortier, béton, chape (gris) Absence d'amiante</p>
