Repérage Amiante Avant Travaux

Numéro de dossier : MA2112046351
Date d'intervention : 06/01/2022

RAAT_25LBA0302
61 RUE LT MOISANT
Bat. 61; Etage 03; Porte 302
77190 DAMMARIE LES LYS

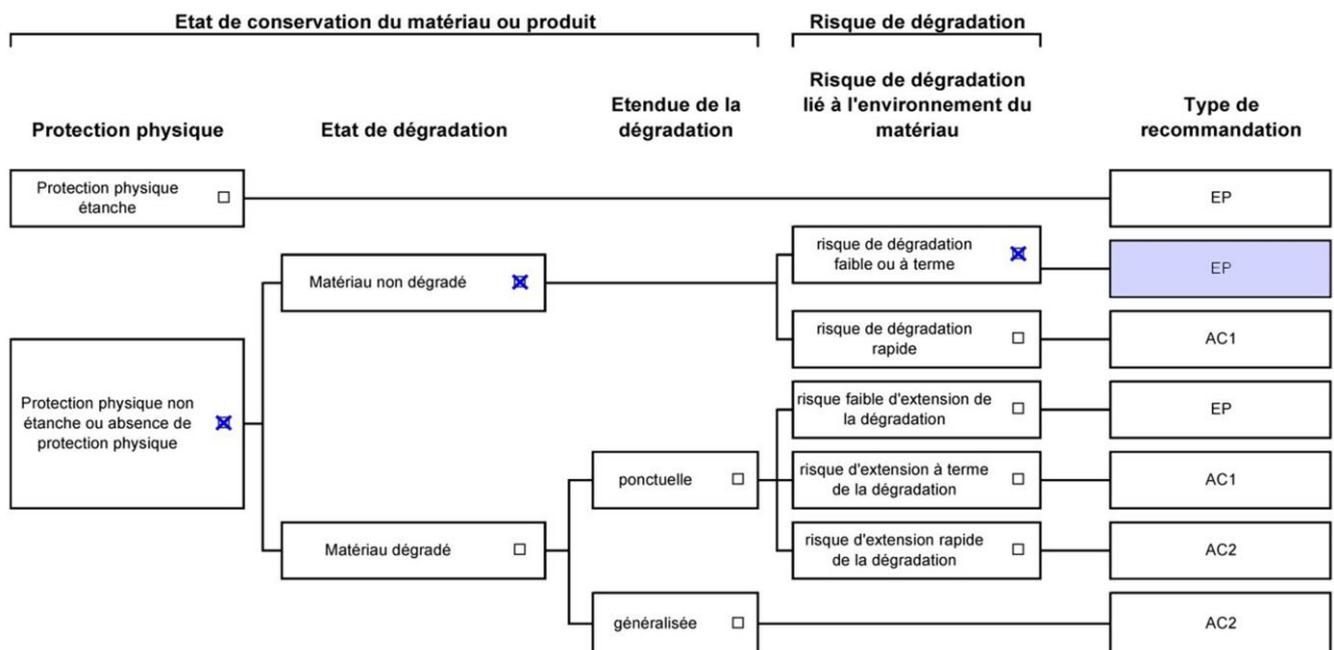
Matériau : Couche1: Peinture + Couche2: Enduit de jointoiement + Couche3: Bande + Couche4: plaques de plâtre

Résultat EP (Z-III-RF)
