## Pré-rapport de Repérage des matériaux et produits contenant de l'amiante avant réalisation de travaux dans un immeuble bâti

Numéro de dossier : MA2112046332  
Date d'intervention : 10/02/2022

25LBA0401  
61 RUE LT MOISANT (25LBA0401)  
77190 DAMMARIE LES LYS  
Bat.61; Etage 4; Porte 401  
Lot numéro 25LBA0401,

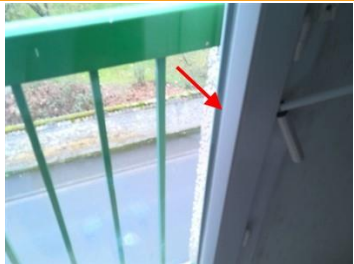
ZPSO007 : Joint de mastic de vitrage						
Niveau : 4ème étage Porte 401						
Localisation	n° de sondage	Zone	Prélèvement effectué / Sondage et extension	Echantillon	Analyse	Photo
Séjour	1	Fenêtres	Sondage et extension de la ZPSO du ou des prélèvement(s) : P010, P011	<u>Identifiant:</u> ZPSO007 <u>Echantillon:</u> MA2112046332/P010, réf. labo.: 22RI006904-009 MA2112046332/P011, réf. labo.: 22RI006904-010 <u>Description:</u> Joint de mastic de vitrage <u>Composant de la construction:</u> 2 - Parois verticales extérieures et Façades - Menuiseries extérieures <u>Partie à sonder:</u> Joint de mastic de vitrage <u>Justificatif:</u> Après analyse en laboratoire	<u>Analyse:</u> P010, P011	Idem photo : P010; P011
Chambre 1	2	Fenêtres	Oui Chambre 1 : Fenêtres	<u>Identifiant:</u> ZPSO007 <u>Echantillon:</u> MA2112046332/P010, réf. labo.: 22RI006904-009 MA2112046332/P011, réf. labo.: 22RI006904-010 <u>Description:</u> Joint de mastic de vitrage <u>Composant de la construction:</u> 2 - Parois verticales extérieures et Façades - Menuiseries extérieures <u>Partie à sonder:</u> Joint de mastic de vitrage <u>Justificatif:</u> Après analyse en laboratoire	<u>Analyse:</u> P010 <u>Partie analysée par le laboratoire:</u> - Matériau souple de type joint (gris) : Absence d'amiante

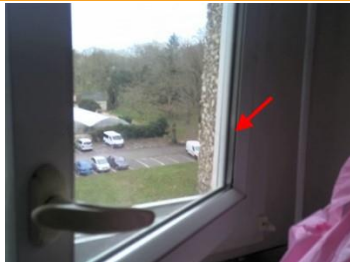
Cuisine	5	Fenêtres	Oui Cuisine : Fenêtres	<p><u>Identifiant:</u> ZPSO007 <u>Echantillon:</u> MA2112046332/P010, réf. labo.: 22RI006904-009 MA2112046332/P011, réf. labo.: 22RI006904-010 <u>Description:</u> Joint de mastic de vitrage <u>Composant de la construction:</u> 2 - Parois verticales extérieures et Façades - Menuiseries extérieures <u>Partie à sonder:</u> Joint de mastic de vitrage <u>Justificatif:</u> Après analyse en laboratoire</p>	<p><u>Analyse:</u> P011 <u>Partie analysée par le laboratoire:</u> - Matériau souple de type joint (gris) : Absence d'amiante</p>

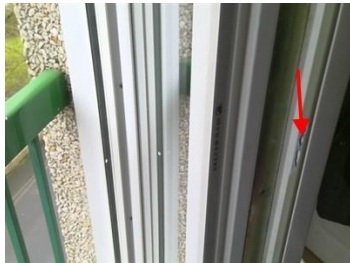
Localisation	n° de sondage	Zone	Prélèvement effectué / Sondage et extension	Echantillon	Analyse	Photo
Séjour	1	Fenêtres	Sondage et extension de la ZPSO du ou des prélèvement(s) : P012, P013	<p><u>Identifiant:</u> ZPSO008 <u>Echantillon:</u> MA2112046332/P012, réf. labo.: 22RI006904-011 MA2112046332/P013, réf. labo.: 22RI006904-012</p> <p><u>Description:</u> Joint de friction <u>Composant de la construction:</u> 2 - Pariois verticales extérieures et Façades - Menuiseries extérieures <u>Partie à sonder:</u> Garniture de friction sur fenêtres <u>Justificatif:</u> Après analyse en laboratoire</p>	<p><u>Analyse:</u> P012, P013</p>	Idem photo : P012; P013
Chambre 1	2	Fenêtres	Oui Chambre 1 : Fenêtres	<p><u>Identifiant:</u> ZPSO008 <u>Echantillon:</u> MA2112046332/P012, réf. labo.: 22RI006904-011 MA2112046332/P013, réf. labo.: 22RI006904-012</p> <p><u>Description:</u> Joint de friction <u>Composant de la construction:</u> 2 - Pariois verticales extérieures et Façades - Menuiseries extérieures <u>Partie à sonder:</u> Garniture de friction sur fenêtres <u>Justificatif:</u> Après analyse en laboratoire</p>	<p><u>Analyse:</u> P012 <u>Partie analysée par le laboratoire:</u> - Matériau souple de type joint (gris) : Absence d'amiante</p>

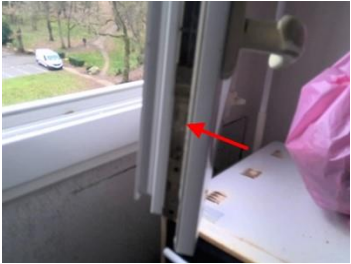
Cuisine	5	Fenêtres	Oui Cuisine : Fenêtres	<p><u>Identifiant:</u> ZPSO008 <u>Echantillon:</u> MA2112046332/P012, réf. labo.: 22RI006904-011 MA2112046332/P013, réf. labo.: 22RI006904-012 <u>Description:</u> Joint de friction <u>Composant de la construction:</u> 2 - Parois verticales extérieures et Façades - Menuiseries extérieures <u>Partie à sonder:</u> Garniture de friction sur fenêtres <u>Justificatif:</u> Après analyse en laboratoire</p>	<p><u>Analyse:</u> P013 <u>Partie analysée par le laboratoire:</u> - Matériau souple de type joint (gris) : Absence d'amiante</p>

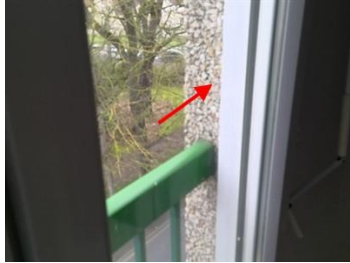
Localisation	n° de sondage	Zone	Prélèvement effectué / Sondage et extension	Echantillon	Analyse	Photo
Séjour	1	Fenêtres	Sondage et extension de la ZPSO du ou des prélèvement(s) : P014, P015	<p><u>Identifiant:</u> ZPSO009</p> <p><u>Echantillon:</u> MA2112046332/P014, réf. labo.: 22RI006904-013 MA2112046332/P015, réf. labo.: 22RI006904-014</p> <p><u>Description:</u> Joint d'étanchéité entre menuiserie et structure</p> <p><u>Composant de la construction:</u> 2 - Parois verticales extérieures et Façades - Menuiseries extérieures</p> <p><u>Partie à sonder:</u> Joint d'étanchéité entre menuiserie et structure</p> <p><u>Justificatif:</u> Après analyse en laboratoire</p>	<p><u>Analyse:</u> P014, P015</p>	Idem photo : P014; P015
Chambre 1	2	Fenêtres	Oui Chambre 1 : Fenêtres	<p><u>Identifiant:</u> ZPSO009</p> <p><u>Echantillon:</u> MA2112046332/P014, réf. labo.: 22RI006904-013 MA2112046332/P015, réf. labo.: 22RI006904-014</p> <p><u>Description:</u> Joint d'étanchéité entre menuiserie et structure</p> <p><u>Composant de la construction:</u> 2 - Parois verticales extérieures et Façades - Menuiseries extérieures</p> <p><u>Partie à sonder:</u> Joint d'étanchéité entre menuiserie et structure</p> <p><u>Justificatif:</u> Après analyse en laboratoire</p>	<p><u>Analyse:</u> P014</p> <p><u>Partie analysée par le laboratoire:</u> - Matériau (pulvérulent) (noir) ; matériau souple de type joint (blanc) : Absence d'amiante</p>

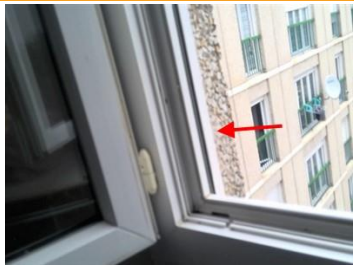
Salle de bains	4	Fenêtres	Sondage et extension de la ZPSO du ou des prélèvement(s) : P014, P015	<p><u>Identifiant:</u> ZPSO009</p> <p><u>Echantillon:</u> MA2112046332/P014, réf. labo.: 22RI006904-013 MA2112046332/P015, réf. labo.: 22RI006904-014</p> <p><u>Description:</u> Joint d'étanchéité entre menuiserie et structure</p> <p><u>Composant de la construction:</u> 2 - Parois verticales extérieures et Façades - Menuiseries extérieures</p> <p><u>Partie à sonder:</u> Joint d'étanchéité entre menuiserie et structure</p> <p><u>Justificatif:</u> Après analyse en laboratoire</p>	<p><u>Analyse:</u> P014, P015</p>	Idem photo : P014; P015
Cuisine	5	Fenêtres	Oui Cuisine : Fenêtres	<p><u>Identifiant:</u> ZPSO009</p> <p><u>Echantillon:</u> MA2112046332/P014, réf. labo.: 22RI006904-013 MA2112046332/P015, réf. labo.: 22RI006904-014</p> <p><u>Description:</u> Joint d'étanchéité entre menuiserie et structure</p> <p><u>Composant de la construction:</u> 2 - Parois verticales extérieures et Façades - Menuiseries extérieures</p> <p><u>Partie à sonder:</u> Joint d'étanchéité entre menuiserie et structure</p> <p><u>Justificatif:</u> Après analyse en laboratoire</p>	<p><u>Analyse:</u> P015</p> <p><u>Partie analysée par le laboratoire:</u> - Matériau (pulvérulent) (beige) ; matériau souple de type joint (blanc) : Absence d'amiante</p>

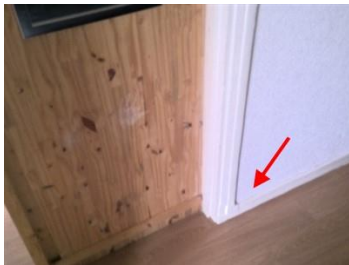
Placard 1	4	Mur de refend	Sondage et extension de la ZPSO du ou des prélèvement(s) : P001, P002	<p><u>Identifiant:</u> ZPSO001</p> <p><u>Echantillon:</u> MA2112046332/P001, réf. labo.: 22RI006904-001 MA2112046332/P002, réf. labo.: 22RI006904-002</p> <p><u>Description:</u> Couche1: Peinture + Couche2: Enduit à base de plâtre lissé ou taloché</p> <p><u>Composant de la construction:</u> 3 - Parois verticales intérieures - Revêtements de murs, poteaux, cloisons, gaines, coffres + 3 - Parois verticales intérieures - Murs et cloisons maçonnés</p> <p><u>Partie à sonder:</u> Couche1: Peinture + Couche2: Enduit à base de plâtre lissé ou taloché</p> <p><u>Justificatif:</u> Après analyse en laboratoire</p>	<p><u>Analyse:</u> P001, P002</p>	Idem photo : P001; P002
Chambre 1	5	Mur de refend	Oui Chambre 1 : Mur de refend	<p><u>Identifiant:</u> ZPSO001</p> <p><u>Echantillon:</u> MA2112046332/P001, réf. labo.: 22RI006904-001 MA2112046332/P002, réf. labo.: 22RI006904-002</p> <p><u>Description:</u> Couche1: Peinture + Couche2: Enduit à base de plâtre lissé ou taloché</p> <p><u>Composant de la construction:</u> 3 - Parois verticales intérieures - Revêtements de murs, poteaux, cloisons, gaines, coffres + 3 - Parois verticales intérieures - Murs et cloisons maçonnés</p> <p><u>Partie à sonder:</u> Couche1: Peinture + Couche2: Enduit à base de plâtre lissé ou taloché</p> <p><u>Justificatif:</u> Après analyse en laboratoire</p>	<p><u>Analyse:</u> P001</p> <p><u>Partie analysée par le laboratoire:</u> - Matériau de type système d'enduit peinture (beige) ; matériau semi-dur de type ciment (gris) : Absence d'amiante</p>

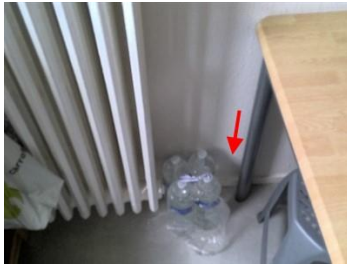
Cuisine	10	Mur de refend	Oui Cuisine : Mur de refend	<p><u>Identifiant:</u> ZPSO001 <u>Echantillon:</u> MA2112046332/P001, réf. labo.: 22RI006904-001 MA2112046332/P002, réf. labo.: 22RI006904-002 <u>Description:</u> Couche1: Peinture + Couche2: Enduit à base de plâtre lissé ou taloché <u>Composant de la construction:</u> 3 - Parois verticales intérieures - Revêtements de murs, poteaux, cloisons, gaines, coffres + 3 - Parois verticales intérieures - Murs et cloisons maçonnés <u>Partie à sonder:</u> Couche1: Peinture + Couche2: Enduit à base de plâtre lissé ou taloché <u>Justificatif:</u> Après analyse en laboratoire</p>	<p><u>Analyse:</u> P002 <u>Partie analysée par le laboratoire:</u> - Phase 2 Matériau de type maillage de fibres et liant (beige) ; matériau de type système d'enduit peinture (blanc) ; matériau semi-dur de type ciment (gris) en traces Absence d'amiante</p>

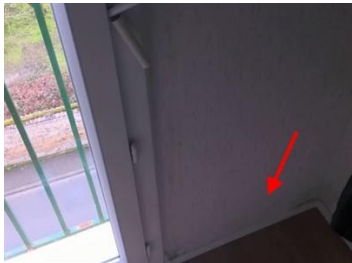
ZPSO002 : Peinture + Enduit à base de plâtre							
Niveau : 4ème étage Porte 401							
Localisation	n° de sondage	Zone	Prélèvement effectué / Sondage et extension	Echantillon	Analyse	Photo	
Séjour	1	Mur donnant sur extérieur	Sondage et extension de la ZPSO du ou des prélèvement(s) : P003, P004	<u>Identifiant:</u> ZPSO002 <u>Echantillon:</u> MA2112046332/P003, réf. labo.: 22RI006904-003 MA2112046332/P004, réf. labo.: 22RI006904-004 <u>Description:</u> Peinture + Enduit à base de plâtre <u>Composant de la construction:</u> 3 - Parois verticales intérieures - Murs et cloisons maçonnés <u>Partie à sonder:</u> Peinture + Enduit à base de plâtre <u>Justificatif:</u> Après analyse en laboratoire	<u>Analyse:</u> P003, P004	Idem photo : P003; P004	
Chambre 1	2	Mur donnant sur extérieur	Oui Chambre 1 : Mur donnant sur extérieur	<u>Identifiant:</u> ZPSO002 <u>Echantillon:</u> MA2112046332/P003, réf. labo.: 22RI006904-003 MA2112046332/P004, réf. labo.: 22RI006904-004 <u>Description:</u> Peinture + Enduit à base de plâtre <u>Composant de la construction:</u> 3 - Parois verticales intérieures - Murs et cloisons maçonnés <u>Partie à sonder:</u> Peinture + Enduit à base de plâtre <u>Justificatif:</u> Après analyse en laboratoire	<u>Analyse:</u> P003 <u>Partie analysée par le laboratoire:</u> - Matériau de type système d'enduit peinture (beige) ; matériau semi-dur de type ciment (gris) : Absence d'amiante

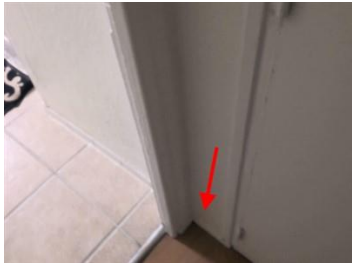
ZPSO004 : Peinture + Enduit à base de plâtre							
Niveau : 4ème étage Porte 401							
Localisation	n° de sondage	Zone	Prélèvement effectué / Sondage et extension	Echantillon	Analyse	Photo	
Entrée	1	Cloison	Sondage et extension de la ZPSO du ou des prélèvement(s) : P005, P006	<u>Identifiant:</u> ZPSO004 <u>Echantillon:</u> MA2112046332/P005, réf. labo.: 22RI006904-005 MA2112046332/P006, réf. labo.: 22RI006904-006 <u>Description:</u> Peinture + Enduit à base de plâtre <u>Composant de la construction:</u> 3 - Parois verticales intérieures - Murs et cloisons maçonnés <u>Partie à sonder:</u> Peinture + Enduit à base de plâtre <u>Justificatif:</u> Après analyse en laboratoire	<u>Analyse:</u> P005, P006	Idem photo : P005; P006	
Dégagement	2	Cloison	Oui Dégagement : Cloison	<u>Identifiant:</u> ZPSO004 <u>Echantillon:</u> MA2112046332/P005, réf. labo.: 22RI006904-005 MA2112046332/P006, réf. labo.: 22RI006904-006 <u>Description:</u> Peinture + Enduit à base de plâtre <u>Composant de la construction:</u> 3 - Parois verticales intérieures - Murs et cloisons maçonnés <u>Partie à sonder:</u> Peinture + Enduit à base de plâtre <u>Justificatif:</u> Après analyse en laboratoire	<u>Analyse:</u> P005 <u>Partie analysée par le laboratoire:</u> - Matériau de type peinture (beige) en traces ; matériau semi-dur de type enduit (blanc) en traces ; matériau dur de type mortier, béton, chape (gris) : Absence d'amiante

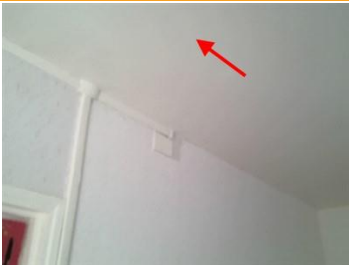
Chambre 1	5	Plafond	Oui Chambre 1 : Plafond	<p><u>Identifiant:</u> ZPSO006</p> <p><u>Echantillon:</u> MA2112046332/P008, réf. labo.: 22RI006904-007 MA2112046332/P009, réf. labo.: 22RI006904-008</p> <p><u>Description:</u> Peinture + Enduit à base de plâtre</p> <p><u>Composant de la construction:</u> 4 - Plafonds et faux plafonds - Plafonds</p> <p><u>Partie à sonder:</u> Peinture + Enduit à base de plâtre</p> <p><u>Justificatif:</u> Après analyse en laboratoire</p>	<p><u>Analyse:</u> P008</p> <p><u>Partie analysée par le laboratoire:</u> - Matériau de type système d'enduit peinture (blanc) : Absence d'amiante</p>

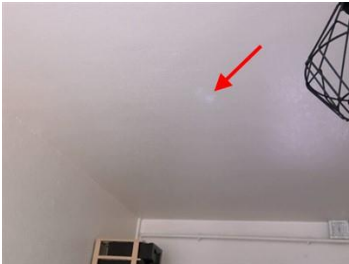
Cuisine	10	Plafond	Oui Cuisine : Plafond	<p><u>Identifiant:</u> ZPSO006 <u>Echantillon:</u> MA2112046332/P008, réf. labo.: 22RI006904-007 MA2112046332/P009, réf. labo.: 22RI006904-008 <u>Description:</u> Peinture + Enduit à base de plâtre <u>Composant de la construction:</u> 4 - Plafonds et faux plafonds - Plafonds <u>Partie à sonder:</u> Peinture + Enduit à base de plâtre <u>Justificatif:</u> Après analyse en laboratoire</p>	<p><u>Analyse:</u> P009 <u>Partie analysée par le laboratoire:</u> - Phase 2 Matériau de type maillage de fibres et liant (beige) ; matériau de type système d'enduit peinture (blanc) Absence d'amiante</p>
