## Pré-rapport de repérage des matériaux et produits contenant de l'amiante avant réalisation de travaux dans un immeuble bâti

Numéro de dossier : MA2112046333  
Date d'édition: 28/04/2022

25LBA0402  
61 RUE LT MOISANT (25LBA0402)  
77190 DAMMARIE LES LYS  
Bat. 61; Etage 4; Porte 402  
Lot numéro 25LBA0402,

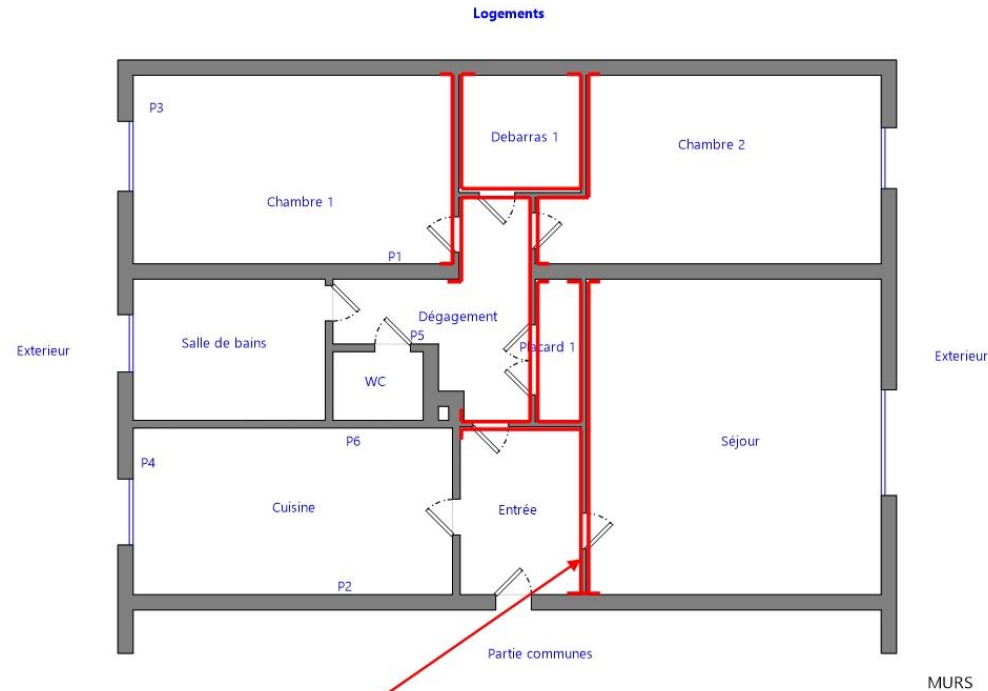
| ZPSO | Niveau | Localisation | Zone | Description du prélèvement réalisé | Surface indicative |
|---|---|---|---|---|---|
| ZPSO010 | 4ème étage Porte 402 | Entrée; Séjour; Dégagement; Placard 1; Chambre 1; Debarras 1; Chambre 2 | Cloisons avec liaisons sur murs et plafonds | - Sur anciennes analyses | 60m2 |

**ZPSO010 Couche1: Peinture décorative (pailletées, gouttelettes, ...) + Couche2: Enduit de jointoiment des plaques de plâtre + Couche3: Bande + Couche4: plaques de plâtre**  
EP

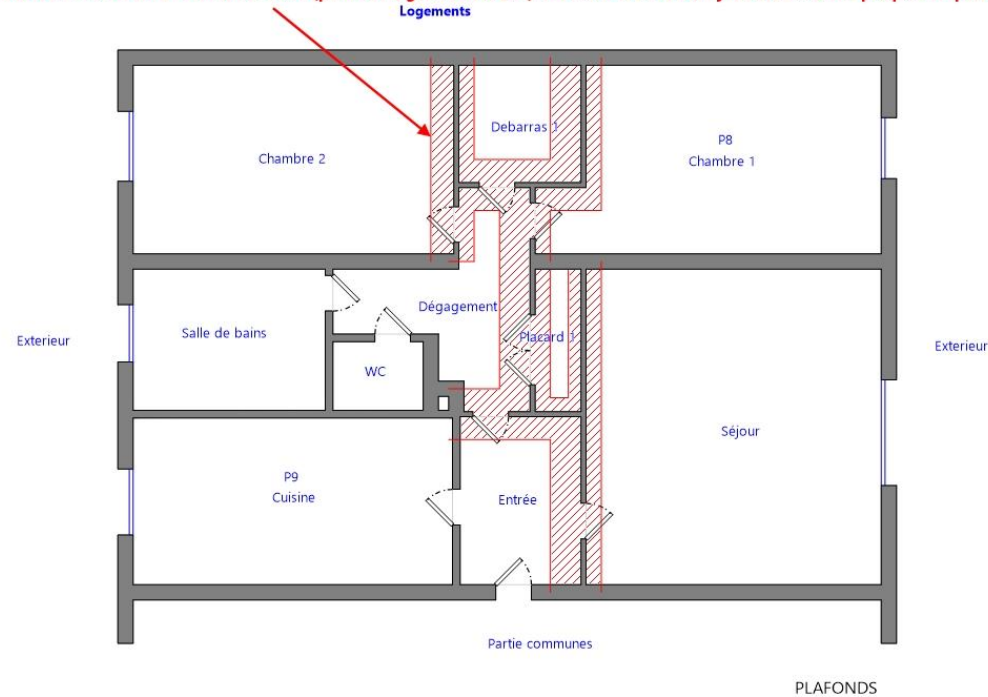
**a ZPSO010 Couche1: Peinture décorative (pailletées, gouttelettes, ...) + Couche2: Enduit de jointoiment des plaques de plâtre + Couche3: Bande + Couche4: plaques de plâtre**

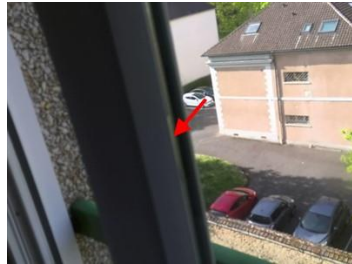
| ZPSO007 : Joint de mastic de vitrage | | | | | | |
|---|---|---|---|---|---|---|
| Chambre 1 | 2 | Fenêtres | Oui<br>Chambre 1 : Fenêtres | <u>Identifiant:</u> ZPSO007<br><u>Echantillon:</u><br>MA2112046333/P010, réf. labo.: 22EK034900-009<br>MA2112046333/P011, réf. labo.: 22EK034900-010<br><u>Description:</u> Joint de mastic de vitrage<br><u>Composant de la construction:</u> 2 - Parois verticales extérieures et Façades - Menuiseries extérieures<br><u>Partie à sonder:</u> Joint de mastic de vitrage<br><u>Justificatif:</u> Après analyse en laboratoire | <u>Analyse:</u><br>P010<br><u>Partie analysée par le laboratoire:</u><br>- Matériau souple de type mastic (gris) : Absence d'amiante | |

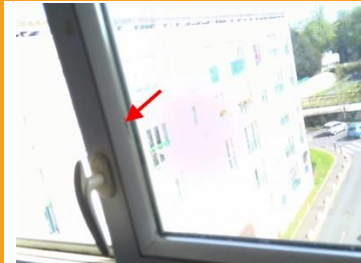
| Cuisine | 5 | Fenêtres | Oui<br>Cuisine : Fenêtres | <p><u>Identifiant:</u> ZPSO007</p> <p><u>Echantillon:</u><br/>MA2112046333/P010, réf. labo.: 22EK034900-009<br/>MA2112046333/P011, réf. labo.: 22EK034900-010</p> <p><u>Description:</u> Joint de mastic de vitrage</p> <p><u>Composant de la construction:</u> 2 - Parois verticales extérieures et Façades - Menuiseries extérieures</p> <p><u>Partie à sonder:</u> Joint de mastic de vitrage</p> <p><u>Justificatif:</u> Après analyse en laboratoire</p> | <p><u>Analyse:</u><br/>P011</p> <p><u>Partie analysée par le laboratoire:</u><br/>- Matériau souple de type mastic (gris) : Absence d'amiante</p> | |

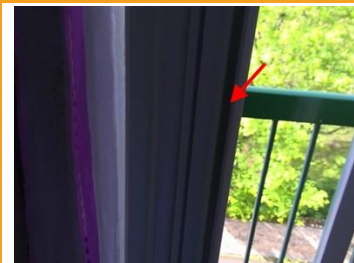
| Localisation | n° de sondage | Zone | Prélèvement effectué / Sondage et extension | Echantillon | Analyse | Photo |
|---|---|---|---|---|---|---|
| Chambre 1 | 2 | Fenêtres | Oui<br>Chambre 1 : Fenêtres | <u>Identifiant:</u> ZPSO008<br><u>Echantillon:</u><br>MA2112046333/P012, réf. labo.: 22EK034900-011<br>MA2112046333/P013, réf. labo.: 22EK034900-012<br><u>Description:</u> Joint de friction<br><u>Composant de la construction:</u> 2 - Parois verticales extérieures et Façades - Menuiseries extérieures<br><u>Partie à sonder:</u> Garniture de friction sur fenêtres<br><u>Justificatif:</u> Après analyse en laboratoire | <u>Analyse:</u><br>P012<br><u>Partie analysée par le laboratoire:</u><br>- Matériau souple de type joint (gris) : Absence d'amiante | |

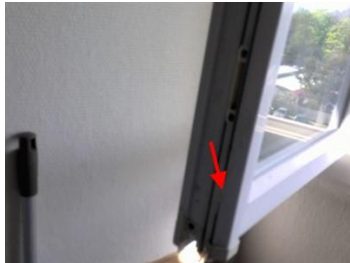
| Cuisine | 5 | Fenêtres | Oui<br>Cuisine : Fenêtres | <p><u>Identifiant:</u> ZPSO008</p> <p><u>Echantillon:</u><br/>MA2112046333/P012, réf. labo.: 22EK034900-011<br/>MA2112046333/P013, réf. labo.: 22EK034900-012</p> <p><u>Description:</u> Joint de friction</p> <p><u>Composant de la construction:</u> 2 - Parois verticales extérieures et Façades - Menuiseries extérieures</p> <p><u>Partie à sonder:</u> Garniture de friction sur fenêtres</p> <p><u>Justificatif:</u> Après analyse en laboratoire</p> | <p><u>Analyse:</u><br/>P013</p> <p><u>Partie analysée par le laboratoire:</u><br/>- Matériau souple de type joint (gris) : Absence d'amiante</p> | |

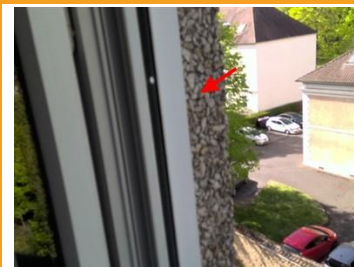
| Localisation | n° de sondage | Zone | Prélèvement effectué / Sondage et extension | Echantillon | Analyse | Photo |
|---|---|---|---|---|---|---|
| Chambre 1 | 2 | Fenêtres | Oui<br>Chambre 1 : Fenêtres | <u>Identifiant:</u> ZPSO009<br><u>Echantillon:</u><br>MA2112046333/P014, réf. labo.: 22EK034900-013<br>MA2112046333/P015, réf. labo.: 22EK034900-014<br><u>Description:</u> Joint d'étanchéité entre menuiserie et structure<br><u>Composant de la construction:</u> 2 - Parois verticales extérieures et Façades - Menuiseries extérieures<br><u>Partie à sonder:</u> Joint d'étanchéité entre menuiserie et structure<br><u>Justificatif:</u> Après analyse en laboratoire | <u>Analyse:</u><br>P014<br><u>Partie analysée par le laboratoire:</u><br>- Matériau (noir) ; matériau souple de type joint (blanc) : Absence d'amiante | |

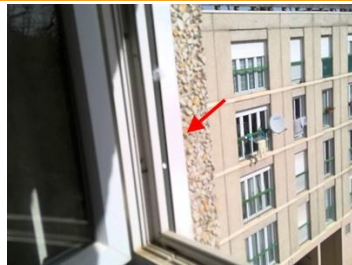
| Cuisine | 5 | Fenêtres | Oui<br>Cuisine : Fenêtres | <u>Identifiant:</u> ZPSO009<br><u>Echantillon:</u><br>MA2112046333/P014, réf. labo.: 22EK034900-013<br>MA2112046333/P015, réf. labo.: 22EK034900-014<br><u>Description:</u> Joint d'étanchéité entre menuiserie et structure<br><u>Composant de la construction:</u> 2 - Parois verticales extérieures et Façades - Menuiseries extérieures<br><u>Partie à sonder:</u> Joint d'étanchéité entre menuiserie et structure<br><u>Justificatif:</u> Après analyse en laboratoire | <u>Analyse:</u><br>P015<br><u>Partie analysée par le laboratoire:</u><br>- Matériau (noir) ; matériau souple de type joint (blanc) : Absence d'amiante | |

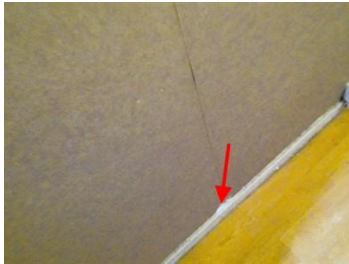
| Chambre 1 | 5 | Mur de refend | Oui<br>Chambre 1 : Mur de refend | <p><u>Identifiant:</u> ZPSO001</p> <p><u>Echantillon:</u><br/>MA2112046333/P001, réf. labo.: 22EK034900-001<br/>MA2112046333/P002, réf. labo.: 22EK034900-002</p> <p><u>Description:</u> Couche1: Peinture + Couche2: Enduit à base de plâtre lissé ou taloché</p> <p><u>Composant de la construction:</u> 3 - Parois verticales intérieures - Revêtements de murs, poteaux, cloisons, gaines, coffres + 3 - Parois verticales intérieures - Murs et cloisons maçonnés</p> <p><u>Partie à sonder:</u> Couche1: Peinture + Couche2: Enduit à base de plâtre lissé ou taloché</p> <p><u>Justificatif:</u> Après analyse en laboratoire</p> | <p><u>Analyse:</u><br/>P001</p> <p><u>Partie analysée par le laboratoire:</u><br/>- Phase 2 Matériau fibreux de type papier peint (marron) ; matériau de type système d'enduit peinture (blanc) ; matériau semi-dur de type ciment (gris)</p> <p>Absence d'amiante</p> | |

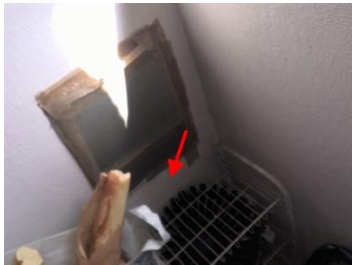
| Cuisine | 10 | Mur de refend | Oui<br>Cuisine : Mur de refend | <p><u>Identifiant:</u> ZPSO001</p> <p><u>Echantillon:</u><br/>MA2112046333/P001, réf. labo.: 22EK034900-001<br/>MA2112046333/P002, réf. labo.: 22EK034900-002</p> <p><u>Description:</u> Couche1: Peinture + Couche2: Enduit à base de plâtre lissé ou taloché</p> <p><u>Composant de la construction:</u> 3 - Parois verticales intérieures - Revêtements de murs, poteaux, cloisons, gaines, coffres + 3 - Parois verticales intérieures - Murs et cloisons maçonnés</p> <p><u>Partie à sonder:</u> Couche1: Peinture + Couche2: Enduit à base de plâtre lissé ou taloché</p> <p><u>Justificatif:</u> Après analyse en laboratoire</p> | <p><u>Analyse:</u><br/>P002</p> <p><u>Partie analysée par le laboratoire:</u><br/>- Phase 2 Matériau de type maillage de fibres et liant (blanc) ; matériau de type système d'enduit peinture (beige) ; matériau semi-dur de type plâtre (blanc) ; matériau semi-dur de type ciment (gris) en traces</p> <p>Absence d'amiante</p> | |

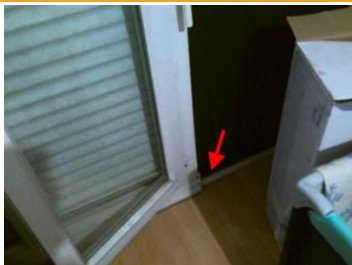
| Localisation | n° de sondage | Zone | Prélèvement effectué / Sondage et extension | Echantillon | Analyse | Photo |
|---|---|---|---|---|---|---|
| Chambre 1 | 2 | Mur donnant sur extérieur | Oui<br>Chambre 1 : Mur donnant sur extérieur | <u>Identifiant:</u> ZPSO002<br><u>Echantillon:</u><br>MA2112046333/P003, réf. labo.: 22EK034900-003<br>MA2112046333/P004, réf. labo.: 22EK034900-004<br><u>Description:</u> Peinture + Enduit à base de plâtre<br><u>Composant de la construction:</u> 3 - Parois verticales intérieures - Murs et cloisons maçonnés<br><u>Partie à sonder:</u> Peinture + Enduit à base de plâtre<br><u>Justificatif:</u> Après analyse en laboratoire | <u>Analyse:</u><br>P003<br><u>Partie analysée par le laboratoire:</u><br>- Matériau de type système d'enduit peinture (blanc) ; matériau dur de type mortier, béton, chape (gris) : Absence d'amiante | |

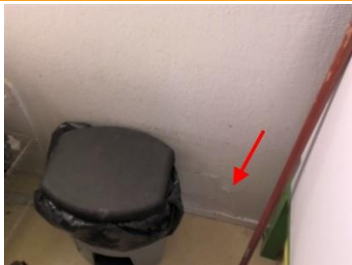
| Cuisine | 5 | Mur donnant sur extérieur | Oui<br>Cuisine : Mur donnant sur extérieur | <p><u>Identifiant:</u> ZPSO002</p> <p><u>Echantillon:</u><br/>MA2112046333/P003, réf. labo.: 22EK034900-003<br/>MA2112046333/P004, réf. labo.: 22EK034900-004</p> <p><u>Description:</u> Peinture + Enduit à base de plâtre</p> <p><u>Composant de la construction:</u> 3 - Parois verticales intérieures - Murs et cloisons maçonnés</p> <p><u>Partie à sonder:</u> Peinture + Enduit à base de plâtre</p> <p><u>Justificatif:</u> Après analyse en laboratoire</p> | <p><u>Analyse:</u><br/>P004</p> <p><u>Partie analysée par le laboratoire:</u><br/>- Phase 2 Matériau de type maillage de fibres et liant (blanc) ; matériau de type système d'enduit peinture (beige) ; matériau semi-dur de type plâtre (blanc) ; matériau semi-dur de type ciment (gris)</p> <p>Absence d'amiante</p> | |

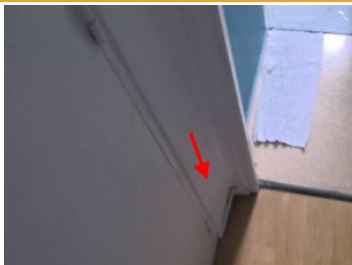
| Localisation | n° de sondage | Zone | Prélèvement effectué / Sondage et extension | Echantillon | Analyse | Photo |
|---|---|---|---|---|---|---|
| Dégagement | 2 | Cloison | Oui<br>Dégagement : Cloison | <u>Identifiant:</u> ZPSO004<br><u>Echantillon:</u><br>MA2112046333/P005, réf. labo.: 22EK034900-005<br>MA2112046333/P006, réf. labo.: 22EK034900-006<br><u>Description:</u> Peinture + Enduit à base de plâtre<br><u>Composant de la construction:</u> 3 - Parois verticales intérieures - Murs et cloisons maçonnés<br><u>Partie à sonder:</u> Peinture + Enduit à base de plâtre<br><u>Justificatif:</u> Après analyse en laboratoire | <u>Analyse:</u><br>P005<br><u>Partie analysée par le laboratoire:</u><br>- Phase 2 Matériau de type maillage de fibres et liant (blanc) ; matériau de type système d'enduit peinture (beige) ; matériau semi-dur de type plâtre (blanc) ; matériau semi-dur de type ciment (gris)<br>Absence d'amiante | |

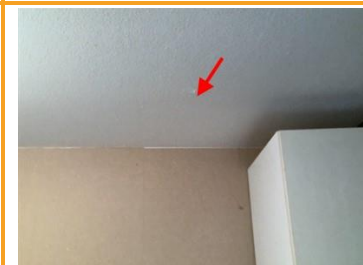
| Chambre 1 | 5 | Plafond | Oui<br>Chambre 1 : Plafond | <p><u>Identifiant:</u> ZPSO006</p> <p><u>Echantillon:</u><br/>MA2112046333/P008, réf. labo.: 22EK034900-007<br/>MA2112046333/P009, réf. labo.: 22EK034900-008</p> <p><u>Description:</u> Peinture + Enduit à base de plâtre</p> <p><u>Composant de la construction:</u> 4 - Plafonds et faux plafonds - Plafonds</p> <p><u>Partie à sonder:</u> Peinture + Enduit à base de plâtre</p> <p><u>Justificatif:</u> Après analyse en laboratoire</p> | <p><u>Analyse:</u><br/>P008</p> <p><u>Partie analysée par le laboratoire:</u><br/>- Matériau de type système d'enduit peinture (blanc) ; matériau semi-dur de type ciment (gris)<br/>en traces : Absence d'amiante</p> | |

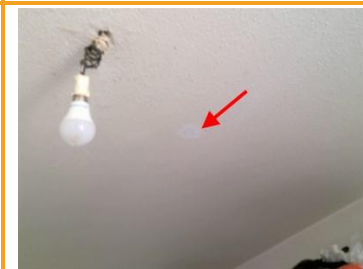
| Cuisine | 10 | Plafond | Oui<br>Cuisine : Plafond | <u>Identifiant:</u> ZPSO006<br><u>Echantillon:</u><br>MA2112046333/P008, réf. labo.: 22EK034900-007<br>MA2112046333/P009, réf. labo.: 22EK034900-008<br><u>Description:</u> Peinture + Enduit à base de plâtre<br><u>Composant de la construction:</u> 4 - Plafonds et faux plafonds - Plafonds<br><u>Partie à sonder:</u> Peinture + Enduit à base de plâtre<br><u>Justificatif:</u> Après analyse en laboratoire | <u>Analyse:</u><br>P009<br><u>Partie analysée par le laboratoire:</u><br>- Matériau de type système d'enduit peinture (blanc) ; matériau semi-dur (gris) en traces :<br>Absence d'amiante | |
