Rapport de Repérage Amiante avant réalisation de travaux dans un immeuble bâti

Numéro de dossier : MA2112046347
Date d'intervention : 05/01/2022

RAAT_25LBB0001
81 RUE LT MOISANT
Bat. 81; Etage 00; Porte 001
77190 DAMMARIE LES LYS

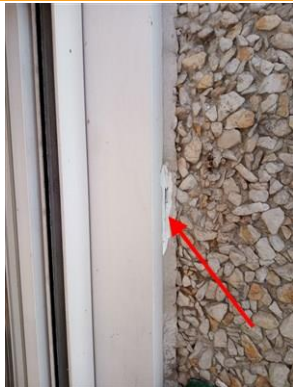
Chambre 1	2	Fenêtres	Oui Rez de chaussée ; Potre 001 - Chambre 1 : Fenêtres	<p><u>Identifiant:</u> ZPSO007 <u>Echantillon:</u> MA2112046347/P013, réf. labo.: 22EK001770-013 MA2112046347/P014, réf. labo.: 22EK001770-014 <u>Description:</u> Joint d'étanchéité entre menuiserie et structure <u>Composant de la construction:</u> 2 - Parois verticales extérieures et Façades - Menuiseries extérieures <u>Partie à sonder:</u> Joint d'étanchéité entre menuiserie et structure <u>Justificatif:</u> Après analyse en laboratoire</p>	<p><u>Analyse:</u> P013 <u>Partie analysée par le laboratoire:</u> - Matériau souple de type joint (blanc) : Absence d'amiante</p>

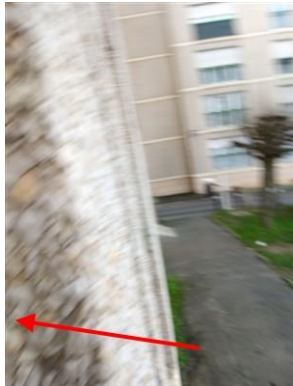
Cuisine	5	Fenêtres	Sondage et extension de la ZPSO du ou des prélèvement(s) : P013, P014	<p><u>Identifiant:</u> ZPSO007</p> <p><u>Echantillon:</u> MA2112046347/P013, réf. labo.: 22EK001770-013 MA2112046347/P014, réf. labo.: 22EK001770-014</p> <p><u>Description:</u> Joint d'étanchéité entre menuiserie et structure</p> <p><u>Composant de la construction:</u> 2 - Parois verticales extérieures et Façades - Menuiseries extérieures</p> <p><u>Partie à sonder:</u> Joint d'étanchéité entre menuiserie et structure</p> <p><u>Justificatif:</u> Après analyse en laboratoire</p>		<p><u>Analyse:</u> P013, P014</p>	Idem photo : P013; P014
Salle de bains	6	Fenêtres	Oui Rez de chaussée ; Potre 001 - Salle de bains : Fenêtres	<p><u>Identifiant:</u> ZPSO007</p> <p><u>Echantillon:</u> MA2112046347/P013, réf. labo.: 22EK001770-013 MA2112046347/P014, réf. labo.: 22EK001770-014</p> <p><u>Description:</u> Joint d'étanchéité entre menuiserie et structure</p> <p><u>Composant de la construction:</u> 2 - Parois verticales extérieures et Façades - Menuiseries extérieures</p> <p><u>Partie à sonder:</u> Joint d'étanchéité entre menuiserie et structure</p> <p><u>Justificatif:</u> Après analyse en laboratoire</p>		<p><u>Analyse:</u> P014</p> <p><u>Partie analysée par le laboratoire:</u> - Matériau souple de type joint (blanc) : Absence d'amiante</p>

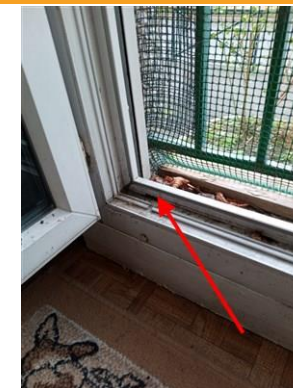
ZPSO008 : Joint de friction

Localisation	n° de sondage	Zone	Prélèvement effectué / Sondage et extension	Echantillon	Etat de conservation	Analyse	Photo
Séjour	1	Fenêtres	Sondage et extension de la ZPSO du ou des prélèvement(s) : P015, P016	<p><u>Identifiant:</u> ZPSO008 <u>Echantillon:</u> MA2112046347/P015, réf. labo.: 22EK001770-015 MA2112046347/P016, réf. labo.: 22EK001770-016 <u>Description:</u> Joint de friction <u>Composant de la construction:</u> 2 - Parois verticales extérieures et Façades - Menuiseries extérieures <u>Partie à sonder:</u> Joint de mastic de vitrage (notamment châssis aluminium) <u>Justificatif:</u> Après analyse en laboratoire</p>		<p><u>Analyse:</u> P015, P016</p>	Idem photo : P015; P016
Chambre 1	2	Fenêtres	Oui Rez de chaussée ; Potre 001 - Chambre 1 : Fenêtres	<p><u>Identifiant:</u> ZPSO008 <u>Echantillon:</u> MA2112046347/P015, réf. labo.: 22EK001770-015 MA2112046347/P016, réf. labo.: 22EK001770-016 <u>Description:</u> Joint de friction <u>Composant de la construction:</u> 2 - Parois verticales extérieures et Façades - Menuiseries extérieures <u>Partie à sonder:</u> Joint de mastic de vitrage (notamment châssis aluminium) <u>Justificatif:</u> Après analyse en laboratoire</p>		<p><u>Analyse:</u> P015 <u>Partie analysée par le laboratoire:</u> - Matériau souple de type mastic (gris) : Absence d'amiante</p>

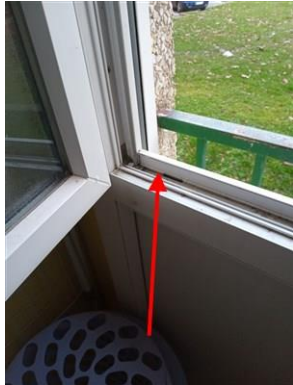
Salle de bains	6	Fenêtres	Oui Rez de chaussée ; Potre 001 - Salle de bains : Fenêtres	<p><u>Identifiant:</u> ZPSO008</p> <p><u>Echantillon:</u> MA2112046347/P015, réf. labo.: 22EK001770-015 MA2112046347/P016, réf. labo.: 22EK001770-016</p> <p><u>Description:</u> Joint de friction</p> <p><u>Composant de la construction:</u> 2 - Parois verticales extérieures et Façades - Menuiseries extérieures</p> <p><u>Partie à sonder:</u> Joint de mastic de vitrage (notamment châssis aluminium)</p> <p><u>Justificatif:</u> Après analyse en laboratoire</p>		<p><u>Analyse:</u> P016</p> <p><u>Partie analysée par le laboratoire:</u> - Matériau souple de type mastic (gris) : Absence d'amiante</p>

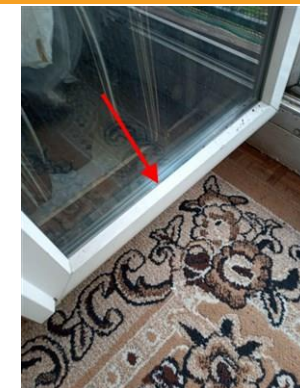
ZPSO009 : Joint de mastic de vitrage

Localisation	n° de sondage	Zone	Prélèvement effectué / Sondage et extension	Echantillon	Etat de conservation	Analyse	Photo
Séjour	1	Fenêtres	Sondage et extension de la ZPSO du ou des prélèvement(s) : P017, P018	<p><u>Identifiant:</u> ZPSO009</p> <p><u>Echantillon:</u> MA2112046347/P017, réf. labo.: 22EK001770-017 MA2112046347/P018, réf. labo.: 22EK001770-018</p> <p><u>Description:</u> Joint de mastic de vitrage <u>Composant de la construction:</u> 2 - Parois verticales extérieures et Façades - Menuiseries extérieures <u>Partie à sonder:</u> Joint de mastic de vitrage (notamment châssis aluminium) <u>Justificatif:</u> Après analyse en laboratoire</p>		<p><u>Analyse:</u> P017, P018</p>	Idem photo : P017; P018
Chambre 1	2	Fenêtres	Oui Rez de chaussée ; Potre 001 - Chambre 1 : Fenêtres	<p><u>Identifiant:</u> ZPSO009</p> <p><u>Echantillon:</u> MA2112046347/P017, réf. labo.: 22EK001770-017 MA2112046347/P018, réf. labo.: 22EK001770-018</p> <p><u>Description:</u> Joint de mastic de vitrage <u>Composant de la construction:</u> 2 - Parois verticales extérieures et Façades - Menuiseries extérieures <u>Partie à sonder:</u> Joint de mastic de vitrage (notamment châssis aluminium) <u>Justificatif:</u> Après analyse en laboratoire</p>		<p><u>Analyse:</u> P017 <u>Partie analysée par le laboratoire:</u> - Matériau souple de type mastic (gris) : Absence d'amiante</p>

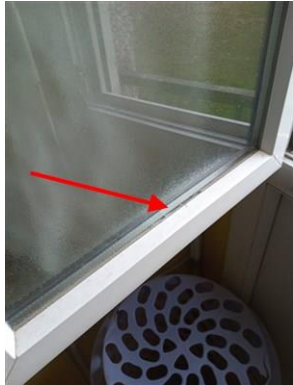
Salle de bains	6	Fenêtres	Oui Rez de chaussée ; Potre 001 - Salle de bains : Fenêtres	<p><u>Identifiant:</u> ZPSO009</p> <p><u>Echantillon:</u> MA2112046347/P017, réf. labo.: 22EK001770-017 MA2112046347/P018, réf. labo.: 22EK001770-018</p> <p><u>Description:</u> Joint de mastic de vitrage</p> <p><u>Composant de la construction:</u> 2 - Parois verticales extérieures et Façades - Menuiseries extérieures</p> <p><u>Partie à sonder:</u> Joint de mastic de vitrage (notamment châssis aluminium)</p> <p><u>Justificatif:</u> Après analyse en laboratoire</p>		<p><u>Analyse:</u> P018</p> <p><u>Partie analysée par le laboratoire:</u> - Matériau souple de type mastic (gris) : Absence d'amiante</p>

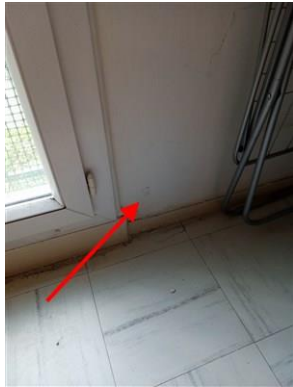
ZPSO001 : Couche1: Peinture + Couche2: enduits à base de plâtre

Localisation	n° de sondage	Zone	Prélèvement effectué / Sondage et extension	Echantillon	Etat de conservation	Analyse	Photo
Séjour	1	Mur donnant sur extérieur	Oui Rez de chaussée ; Potre 001 - Séjour : Mur donnant sur extérieur	<u>Identifiant:</u> ZPSO001 <u>Echantillon:</u> MA2112046347/P001, réf. labo.: 22EK001770-001 MA2112046347/P002, réf. labo.: 22EK001770-002 <u>Description:</u> Couche1: Peinture + Couche2: enduits à base de plâtre <u>Composant de la construction:</u> 3 - Parois verticales intérieures - Murs et cloisons maçonnés <u>Partie à sonder:</u> Couche1: Peinture + Couche2: enduits à base de plâtre <u>Justificatif:</u> Après analyse en laboratoire		<u>Analyse:</u> P001 <u>Partie analysée par le laboratoire:</u> - Phase 2 Matériau de type système d'enduit peinture (blanc) ; matériau semi-dur de type plaque (plâtreux) (marron) Absence d'amiante

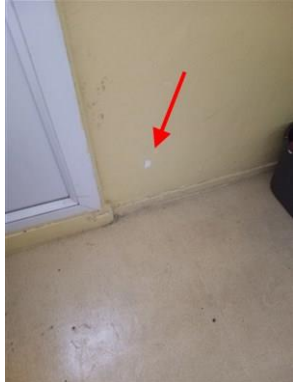
Cuisine	3	Mur donnant sur extérieur	Sondage et extension de la ZPSO du ou des prélèvement(s) : P001, P002	<p><u>Identifiant:</u> ZPSO001 <u>Echantillon:</u> MA2112046347/P001, réf. labo.: 22EK001770-001 MA2112046347/P002, réf. labo.: 22EK001770-002 <u>Description:</u> Couche1: Peinture + Couche2: enduits à base de plâtre <u>Composant de la construction:</u> 3 - Parois verticales intérieures - Murs et cloisons maçonnés <u>Partie à sonder:</u> Couche1: Peinture + Couche2: enduits à base de plâtre <u>Justificatif:</u> Après analyse en laboratoire</p>		<p><u>Analyse:</u> P001, P002</p>	Idem photo : P001; P002
Salle de bains	4	Mur donnant sur extérieur	Oui Rez de chaussée ; Potre 001 - Salle de bains : Mur donnant sur extérieur	<p><u>Identifiant:</u> ZPSO001 <u>Echantillon:</u> MA2112046347/P001, réf. labo.: 22EK001770-001 MA2112046347/P002, réf. labo.: 22EK001770-002 <u>Description:</u> Couche1: Peinture + Couche2: enduits à base de plâtre <u>Composant de la construction:</u> 3 - Parois verticales intérieures - Murs et cloisons maçonnés <u>Partie à sonder:</u> Couche1: Peinture + Couche2: enduits à base de plâtre <u>Justificatif:</u> Après analyse en laboratoire</p>		<p><u>Analyse:</u> P002 <u>Partie analysée par le laboratoire:</u> - Matériau de type système d'enduit peinture (bleu) ; matériau semi-dur de type plâtre (blanc) : Absence d'amiante</p>

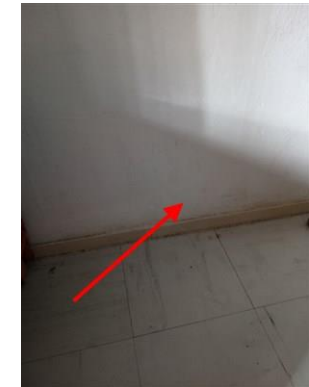
ZPSO002 : Couche1: Peinture + Couche2: enduits à base de plâtre

Localisation	n° de sondage	Zone	Prélèvement effectué / Sondage et extension	Echantillon	Etat de conservation	Analyse	Photo
Séjour	1	Mur de refend	Oui Rez de chaussée ; Potre 001 - Séjour : Mur de refend	<p><u>Identifiant:</u> ZPSO002 <u>Echantillon:</u> MA2112046347/P003, réf. labo.: 22EK001770-003 MA2112046347/P004, réf. labo.: 22EK001770-004 <u>Description:</u> Couche1: Peinture + Couche2: enduits à base de plâtre <u>Composant de la construction:</u> 3 - Parois verticales intérieures - Murs et cloisons maçonnés <u>Partie à sonder:</u> Couche1: Enduit à base de plâtre lissé ou taloché + Couche2: Enduit à base de plâtre lissé ou taloché <u>Justificatif:</u> Après analyse en laboratoire</p>		<p><u>Analyse:</u> P003 <u>Partie analysée par le laboratoire:</u> - Phase 2 Matériau de type peinture (blanc) ; matériau semi-dur de type enduit (blanc) ; matériau semi-dur de type plaque (plâtreux) (marron) Absence d'amiante</p>

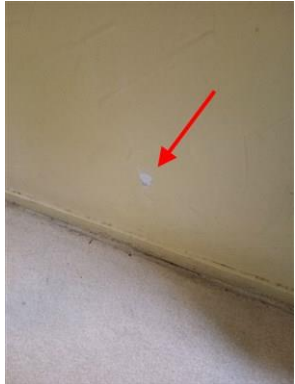
Salle de bains	9	Mur de refend	Oui Rez de chaussée ; Potre 001 - Salle de bains : Mur de refend	<p><u>Identifiant:</u> ZPSO002 <u>Echantillon:</u> MA2112046347/P003, réf. labo.: 22EK001770-003 MA2112046347/P004, réf. labo.: 22EK001770-004 <u>Description:</u> Couche1: Peinture + Couche2: enduits à base de plâtre <u>Composant de la construction:</u> 3 - Parois verticales intérieures - Murs et cloisons maçonnés <u>Partie à sonder:</u> Couche1: Enduit à base de plâtre lissé ou taloché + Couche2: Enduit à base de plâtre lissé ou taloché <u>Justificatif:</u> Après analyse en laboratoire</p>		<p><u>Analyse:</u> P004 <u>Partie analysée par le laboratoire:</u> - Matériau de type système d'enduit peinture (bleu) ; matériau semi-dur (blanc) : Absence d'amiante</p>

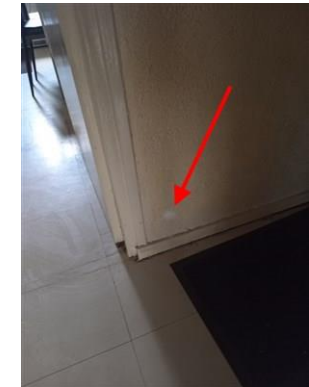
ZPSO003 : Couche1: Peinture + Couche2: enduits à base de plâtre

Localisation	n° de sondage	Zone	Prélèvement effectué / Sondage et extension	Echantillon	Etat de conservation	Analyse	Photo
Entrée	1	Cloison	Oui Rez de chaussée ; Potre 001 - Entrée : Cloison	<p><u>Identifiant:</u> ZPSO003</p> <p><u>Echantillon:</u> MA2112046347/P005, réf. labo.: 22EK001770-005 MA2112046347/P006, réf. labo.: 22EK001770-006</p> <p><u>Description:</u> Couche1: Peinture + Couche2: enduits à base de plâtre</p> <p><u>Composant de la construction:</u> 3 - Parois verticales intérieures - Murs et cloisons maçonnés</p> <p><u>Partie à sonder:</u> Couche1: Enduit à base de plâtre lissé ou taloché + Couche2: Enduit à base de plâtre lissé ou taloché</p> <p><u>Justificatif:</u> Après analyse en laboratoire</p>		<p><u>Analyse:</u> P005</p> <p><u>Partie analysée par le laboratoire:</u> - Matériau de type système d'enduit peinture (beige) : Absence d'amiante</p>

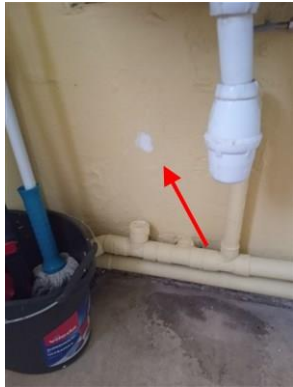
Salle de bains	5	Cloison	Oui Rez de chaussée ; Potre 001 - Salle de bains : Cloison	<p><u>Identifiant:</u> ZPSO003 <u>Echantillon:</u> MA2112046347/P005, réf. labo.: 22EK001770-005 MA2112046347/P006, réf. labo.: 22EK001770-006 <u>Description:</u> Couche1: Peinture + Couche2: enduits à base de plâtre <u>Composant de la construction:</u> 3 - Parois verticales intérieures - Murs et cloisons maçonnés <u>Partie à sonder:</u> Couche1: Enduit à base de plâtre lissé ou taloché + Couche2: Enduit à base de plâtre lissé ou taloché <u>Justificatif:</u> Après analyse en laboratoire</p>		<p><u>Analyse:</u> P006 <u>Partie analysée par le laboratoire:</u> - Phase 1 Matériau de type peinture (jaune) ; matériau semi-dur de type plâtre (blanc) Absence d'amiante - Phase 2 Matériau semi-dur de type plâtre (blanc) Absence d'amiante</p>

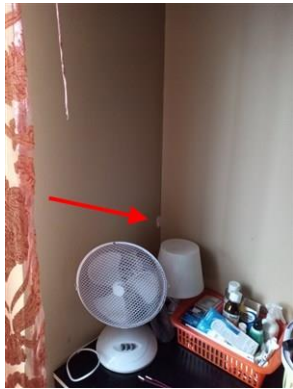
ZPSO004 : Couche1: Peinture + Couche2: Enduit de jointoiment + Couche3: Bande + Couche4: plaques de plâtre

P008	<u>Identifiant:</u> ZPSO004 <u>Description:</u> Couche1: Peinture + Couche2: Enduit de jointolement + Couche3: Bande + Couche4: plaques de plâtre	- Phase 2 Matériau fibreux de type papier peint (gris) ; matériau semi-dur de type enduit (blanc) ; matériau souple fibreux de type papier, carton (blanc) Absence d'amiante - Phase 3 Matériau souple fibreux de type papier, carton (blanc) Absence d'amiante - Phase 4 Matériau semi-dur de type enduit (blanc) ; matériau semi-dur de type plaque (plâtreux) (marron) Absence d'amiante	Absence d'amiante
P009	<u>Identifiant:</u> ZPSO005 <u>Description:</u> Couche1: Peinture + Couche2: Enduit de jointolement + Couche3: Bande + Couche4: plaques de plâtre	- Phase 1 Matériau de type système d'enduit peinture (jaune) ; matériau semi-dur de type plâtre (blanc) Absence d'amiante - Phase 2 Matériau semi-dur de type plâtre (blanc) Absence d'amiante - Phase 3 Matériau de type système d'enduit peinture (blanc) ; matériau souple fibreux de type papier, carton (blanc) ; matériau semi-dur de type enduit (blanc) ; matériau semi-dur de type plaque (plâtreux) (marron) en traces Présence d'amiante - Phase 5 Matériau souple fibreux de type papier, carton (blanc) Absence d'amiante - Phase 6 Matériau semi-dur de type plaque (plâtreux) (marron) Absence d'amiante	Présence d'amiante

Localisation	n° de sondage	Zone	Prélèvement effectué / Sondage et extension	Echantillon	Etat de conservation	Analyse	Photo
Chambre 1	1	Doublage extérieur	Oui Rez de chaussée ; Potre 001 - Chambre 1 : Doublage extérieur	<p><u>Identifiant:</u> ZPSO004 <u>Echantillon:</u> MA2112046347/P007, réf. labo.: 22EK001770-007 MA2112046347/P008, réf. labo.: 22EK001770-008 <u>Description:</u> Couche1: Peinture + Couche2: Enduit de jointoiment + Couche3: Bande + Couche4: plaques de plâtre <u>Composant de la construction:</u> 3 - Parois verticales intérieures - Cloisons sèches (assemblées, préfabriquées) <u>Partie à sonder:</u> Couche1: Peinture + Couche2: Enduit de jointoiment + Couche3: Bande + Couche4: plaques de plâtre <u>Justificatif:</u> Après analyse en laboratoire</p>		<p><u>Analyse:</u> P007 <u>Partie analysée par le laboratoire:</u> - Phase 2 Matériau de type peinture (beige) ; matériau semi-dur de type enduit (blanc) ; matériau souple fibreux de type papier, carton (blanc) ; matériau semi-dur de type enduit (blanc) ; matériau semi-dur de type plaque (plâtreux) (marron) en traces Absence d'amiante - Phase 3 Matériau souple fibreux de type papier, carton (blanc) Absence d'amiante - Phase 4 Matériau semi-dur de type enduit (blanc) ; matériau semi-dur de type plaque (plâtreux) (marron) Absence d'amiante</p>

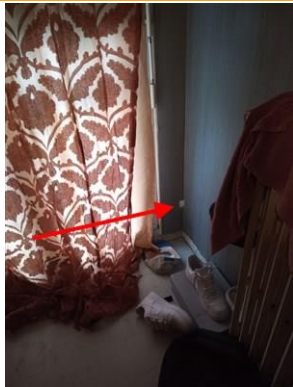
Chambre 2	2	Doublage extérieur	Oui Rez de chaussée ; Potre 001 - Chambre 2 : Doublage extérieur	<p><u>Identifiant:</u> ZPSO004 <u>Echantillon:</u> MA2112046347/P007, réf. labo.: 22EK001770-007 MA2112046347/P008, réf. labo.: 22EK001770-008 <u>Description:</u> Couche1: Peinture + Couche2: Enduit de jointoiment + Couche3: Bande + Couche4: plaques de plâtre <u>Composant de la construction:</u> 3 - Parois verticales intérieures - Cloisons sèches (assemblées, préfabriquées) <u>Partie à sonder:</u> Couche1: Peinture + Couche2: Enduit de jointoiment + Couche3: Bande + Couche4: plaques de plâtre <u>Justificatif:</u> Après analyse en laboratoire</p>		<p><u>Analyse:</u> P008 <u>Partie analysée par le laboratoire:</u> - Phase 2 Matériau fibreux de type papier peint (gris) ; matériau semi-dur de type enduit (blanc) ; matériau souple fibreux de type papier, carton (blanc) Absence d'amiante - Phase 3 Matériau souple fibreux de type papier, carton (blanc) Absence d'amiante - Phase 4 Matériau semi-dur de type enduit (blanc) ; matériau semi-dur de type plaque (plâtreux) (marron) Absence d'amiante</p>

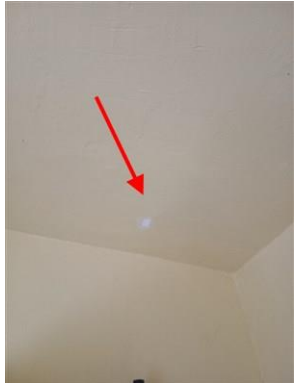
Salle de bains	9	Plafond	Oui Rez de chaussée ; Potre 001 - Salle de bains : Plafond	<p><u>Identifiant:</u> ZPSO006 <u>Echantillon:</u> MA2112046347/P011, réf. labo.: 22EK001770-011 MA2112046347/P012, réf. labo.: 22EK001770-012 <u>Description:</u> Couche1: Peinture + Couche2: enduits à base de plâtre <u>Composant de la construction:</u> 4 - Plafonds et faux plafonds - Plafonds <u>Partie à sonder:</u> Couche1: Peinture + Couche2: enduits à base de plâtre <u>Justificatif:</u> Après analyse en laboratoire</p>		<p><u>Analyse:</u> P012 <u>Partie analysée par le laboratoire:</u> - Matériau de type système d'enduit peinture (bleu) ; matériau semi-dur de type plâtre (blanc) : Absence d'amiante</p>
