# Rapport de Repérage des matériaux et produits contenant de l'amiante avant réalisation de travaux dans un immeuble bâti

Numéro de dossier : MA2112046348  
Date d'intervention : 28/01/2022

25LBB0301  
81 RUE LT MOISANT (25LBB0301)  
77190 DAMMARIE LES LYS  
Bat. 81 ; Etage 3EME ; Porte 301

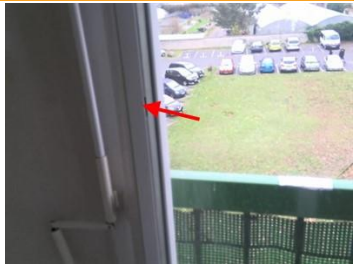
ZPSO007 : Joint de mastic de vitrage						
Niveau : 3ème étage Porte 301						
Localisation	n° de sondage	Zone	Prélèvement effectué / Sondage et extension	Echantillon	Analyse	Photo
Séjour	1	Fenêtres	Sondage et extension de la ZPSO du ou des prélèvement(s) : P010, P011	<u>Identifiant:</u> ZPSO007 <u>Echantillon:</u> MA2112046348/P010, réf. labo.: 22RI004644-010 MA2112046348/P011, réf. labo.: 22RI004644-011 <u>Description:</u> Joint de mastic de vitrage <u>Composant de la construction:</u> 2 - Parois verticales extérieures et Façades - Menuiseries extérieures <u>Partie à sonder:</u> Joint de mastic de vitrage <u>Justificatif:</u> Après analyse en laboratoire	<u>Analyse:</u> P010, P011	Idem photo : P010; P011
Chambre 1	2	Fenêtres	Oui Chambre 1 : Fenêtres	<u>Identifiant:</u> ZPSO007 <u>Echantillon:</u> MA2112046348/P010, réf. labo.: 22RI004644-010 MA2112046348/P011, réf. labo.: 22RI004644-011 <u>Description:</u> Joint de mastic de vitrage <u>Composant de la construction:</u> 2 - Parois verticales extérieures et Façades - Menuiseries extérieures <u>Partie à sonder:</u> Joint de mastic de vitrage <u>Justificatif:</u> Après analyse en laboratoire	<u>Analyse:</u> P010 <u>Partie analysée par le laboratoire:</u> - Matériau souple de type joint (gris) : Absence d'amiante

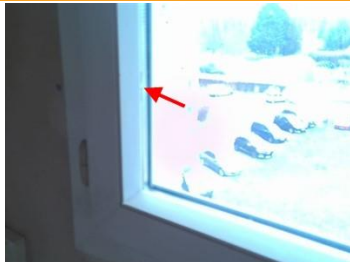
Cuisine	5	Fenêtres	Oui Cuisine : Fenêtres	<p><u>Identifiant:</u> ZPSO007</p> <p><u>Echantillon:</u> MA2112046348/P010, réf. labo.: 22RI004644-010 MA2112046348/P011, réf. labo.: 22RI004644-011</p> <p><u>Description:</u> Joint de mastic de vitrage</p> <p><u>Composant de la construction:</u> 2 - Parois verticales extérieures et Façades - Menuiseries extérieures</p> <p><u>Partie à sonder:</u> Joint de mastic de vitrage</p> <p><u>Justificatif:</u> Après analyse en laboratoire</p>	<p><u>Analyse:</u> P011</p> <p><u>Partie analysée par le laboratoire:</u> - Matériau souple de type joint (gris) : Absence d'amiante</p>

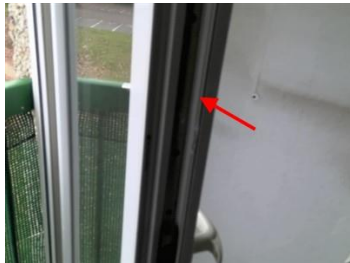
Localisation	n° de sondage	Zone	Prélèvement effectué / Sondage et extension	Echantillon	Analyse	Photo
Séjour	1	Fenêtres	Sondage et extension de la ZPSO du ou des prélèvement(s) : P012, P013	<p><u>Identifiant:</u> ZPSO008 <u>Echantillon:</u> MA2112046348/P012, réf. labo.: 22RI004644-012 MA2112046348/P013, réf. labo.: 22RI004644-013</p> <p><u>Description:</u> Joint de friction <u>Composant de la construction:</u> 2 - Parois verticales extérieures et Façades - Menuiseries extérieures <u>Partie à sonder:</u> Garniture de friction sur fenêtres <u>Justificatif:</u> Après analyse en laboratoire</p>	<p><u>Analyse:</u> P012, P013</p>	Idem photo : P012; P013
Chambre 1	2	Fenêtres	Oui Chambre 1 : Fenêtres	<p><u>Identifiant:</u> ZPSO008 <u>Echantillon:</u> MA2112046348/P012, réf. labo.: 22RI004644-012 MA2112046348/P013, réf. labo.: 22RI004644-013</p> <p><u>Description:</u> Joint de friction <u>Composant de la construction:</u> 2 - Parois verticales extérieures et Façades - Menuiseries extérieures <u>Partie à sonder:</u> Garniture de friction sur fenêtres <u>Justificatif:</u> Après analyse en laboratoire</p>	<p><u>Analyse:</u> P012 <u>Partie analysée par le laboratoire:</u> - Matériau souple de type joint (gris) : Absence d'amiante</p>

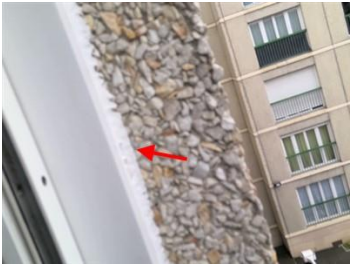
Localisation	n° de sondage	Zone	Prélèvement effectué / Sondage et extension	Echantillon	Analyse	Photo
Séjour	1	Fenêtres	Sondage et extension de la ZPSO du ou des prélèvement(s) : P014, P015	<p><u>Identifiant:</u> ZPSO009</p> <p><u>Echantillon:</u> MA2112046348/P014, réf. labo.: 22RI004644-014 MA2112046348/P015, réf. labo.: 22RI004644-015</p> <p><u>Description:</u> Joint d'étanchéité entre menuiserie et structure</p> <p><u>Composant de la construction:</u> 2 - Parois verticales extérieures et Façades - Menuiseries extérieures</p> <p><u>Partie à sonder:</u> Joint d'étanchéité entre menuiserie et structure</p> <p><u>Justificatif:</u> Après analyse en laboratoire</p>	<p><u>Analyse:</u> P014, P015</p>	Idem photo : P014; P015
Chambre 1	2	Fenêtres	Oui Chambre 1 : Fenêtres	<p><u>Identifiant:</u> ZPSO009</p> <p><u>Echantillon:</u> MA2112046348/P014, réf. labo.: 22RI004644-014 MA2112046348/P015, réf. labo.: 22RI004644-015</p> <p><u>Description:</u> Joint d'étanchéité entre menuiserie et structure</p> <p><u>Composant de la construction:</u> 2 - Parois verticales extérieures et Façades - Menuiseries extérieures</p> <p><u>Partie à sonder:</u> Joint d'étanchéité entre menuiserie et structure</p> <p><u>Justificatif:</u> Après analyse en laboratoire</p>	<p><u>Analyse:</u> P014</p> <p><u>Partie analysée par le laboratoire:</u> - Matériau souple de type joint (blanc) : Absence d'amiante</p>

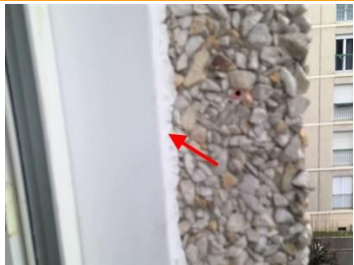
Salle de bains	4	Fenêtres	Sondage et extension de la ZPSO du ou des prélèvement(s) : P014, P015	<p><u>Identifiant:</u> ZPSO009 <u>Echantillon:</u> MA2112046348/P014, réf. labo.: 22RI004644-014 MA2112046348/P015, réf. labo.: 22RI004644-015 <u>Description:</u> Joint d'étanchéité entre menuiserie et structure <u>Composant de la construction:</u> 2 - Parois verticales extérieures et Façades - Menuiseries extérieures <u>Partie à sonder:</u> Joint d'étanchéité entre menuiserie et structure <u>Justificatif:</u> Après analyse en laboratoire</p>	<p><u>Analyse:</u> P014, P015</p>	Idem photo : P014; P015
Cuisine	5	Fenêtres	Oui Cuisine : Fenêtres	<p><u>Identifiant:</u> ZPSO009 <u>Echantillon:</u> MA2112046348/P014, réf. labo.: 22RI004644-014 MA2112046348/P015, réf. labo.: 22RI004644-015 <u>Description:</u> Joint d'étanchéité entre menuiserie et structure <u>Composant de la construction:</u> 2 - Parois verticales extérieures et Façades - Menuiseries extérieures <u>Partie à sonder:</u> Joint d'étanchéité entre menuiserie et structure <u>Justificatif:</u> Après analyse en laboratoire</p>	<p><u>Analyse:</u> P015 <u>Partie analysée par le laboratoire:</u> - Matériau souple de type joint (blanc) : Absence d'amiante</p>

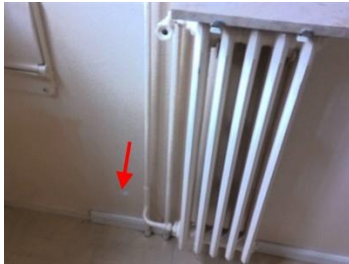
Cuisine	10	Mur de refend	Oui Cuisine : Mur de refend	<p><u>Identifiant:</u> ZPSO001 <u>Echantillon:</u> MA2112046348/P001, réf. labo.: 22RI004644-001 MA2112046348/P002, réf. labo.: 22RI004644-002 <u>Description:</u> Couche1: Peinture + Couche2: Enduit à base de plâtre lissé ou taloché <u>Composant de la construction:</u> 3 - Parois verticales intérieures - Revêtements de murs, poteaux, cloisons, gaines, coffres + 3 - Parois verticales intérieures - Murs et cloisons maçonnés <u>Partie à sonder:</u> Couche1: Peinture + Couche2: Enduit à base de plâtre lissé ou taloché <u>Justificatif:</u> Après analyse en laboratoire</p>	<p><u>Analyse:</u> P002 <u>Partie analysée par le laboratoire:</u> - Matériau de type système d'enduit peinture (beige) ; matériau dur de type mortier, béton, chape (gris) : Absence d'amiante</p>

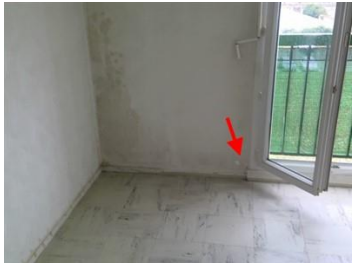
Localisation	n° de sondage	Zone	Prélèvement effectué / Sondage et extension	Echantillon	Analyse	Photo
Séjour	1	Mur donnant sur extérieur	Sondage et extension de la ZPSO du ou des prélèvement(s) : P003, P004	<p><u>Identifiant:</u> ZPSO002</p> <p><u>Echantillon:</u> MA2112046348/P003, réf. labo.: 22RI004644-003 MA2112046348/P004, réf. labo.: 22RI004644-004</p> <p><u>Description:</u> Peinture + Enduit à base de plâtre</p> <p><u>Composant de la construction:</u> 3 - Parois verticales intérieures - Murs et cloisons maçonnés</p> <p><u>Partie à sonder:</u> Peinture + Enduit à base de plâtre</p> <p><u>Justificatif:</u> Après analyse en laboratoire</p>	<p><u>Analyse:</u> P003, P004</p>	Idem photo : P003; P004
Chambre 1	2	Mur donnant sur extérieur	Oui Chambre 1 : Mur donnant sur extérieur	<p><u>Identifiant:</u> ZPSO002</p> <p><u>Echantillon:</u> MA2112046348/P003, réf. labo.: 22RI004644-003 MA2112046348/P004, réf. labo.: 22RI004644-004</p> <p><u>Description:</u> Peinture + Enduit à base de plâtre</p> <p><u>Composant de la construction:</u> 3 - Parois verticales intérieures - Murs et cloisons maçonnés</p> <p><u>Partie à sonder:</u> Peinture + Enduit à base de plâtre</p> <p><u>Justificatif:</u> Après analyse en laboratoire</p>	<p><u>Analyse:</u> P003</p> <p><u>Partie analysée par le laboratoire:</u> - Phase 2 Matériau fibreux de type papier peint (beige) ; matériau de type peinture (beige) ; matériau semi-dur de type enduit (blanc) ; matériau dur de type mortier, béton, chape (gris) Absence d'amiante</p>

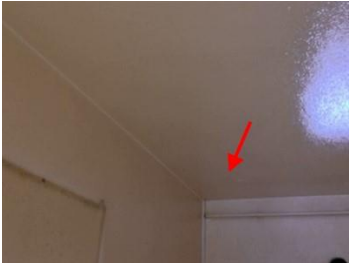
WC	2	Plafond	Sondage et extension de la ZPSO du ou des prélèvement(s) : P008, P009	<p><u>Identifiant:</u> ZPSO006</p> <p><u>Echantillon:</u> MA2112046348/P008, réf. labo.: 22RI004644-008 MA2112046348/P009, réf. labo.: 22RI004644-009</p> <p><u>Description:</u> Peinture + Enduit à base de plâtre</p> <p><u>Composant de la construction:</u> 4 - Plafonds et faux plafonds - Plafonds</p> <p><u>Partie à sonder:</u> Peinture + Enduit à base de plâtre</p> <p><u>Justificatif:</u> Après analyse en laboratoire</p>	<p><u>Analyse:</u> P008, P009</p>	Idem photo : P008; P009
Cuisine	3	Plafond	Oui Cuisine : Plafond	<p><u>Identifiant:</u> ZPSO006</p> <p><u>Echantillon:</u> MA2112046348/P008, réf. labo.: 22RI004644-008 MA2112046348/P009, réf. labo.: 22RI004644-009</p> <p><u>Description:</u> Peinture + Enduit à base de plâtre</p> <p><u>Composant de la construction:</u> 4 - Plafonds et faux plafonds - Plafonds</p> <p><u>Partie à sonder:</u> Peinture + Enduit à base de plâtre</p> <p><u>Justificatif:</u> Après analyse en laboratoire</p>	<p><u>Analyse:</u> P009</p> <p><u>Partie analysée par le laboratoire:</u> - Matériau de type système d'enduit peinture (beige) : Absence d'amiante</p>
