# Rapport de Repérage Amiante avant réalisation de travaux dans un immeuble bâti

Numéro de dossier : MA2112046336  
Date d'intervention : 06/01/2022

RAAT\_25LBB0401  
81 RUE LT MOISANT  
Bat. 81; Etage 04; Porte 401  
77190 DAMMARIE LES LYS

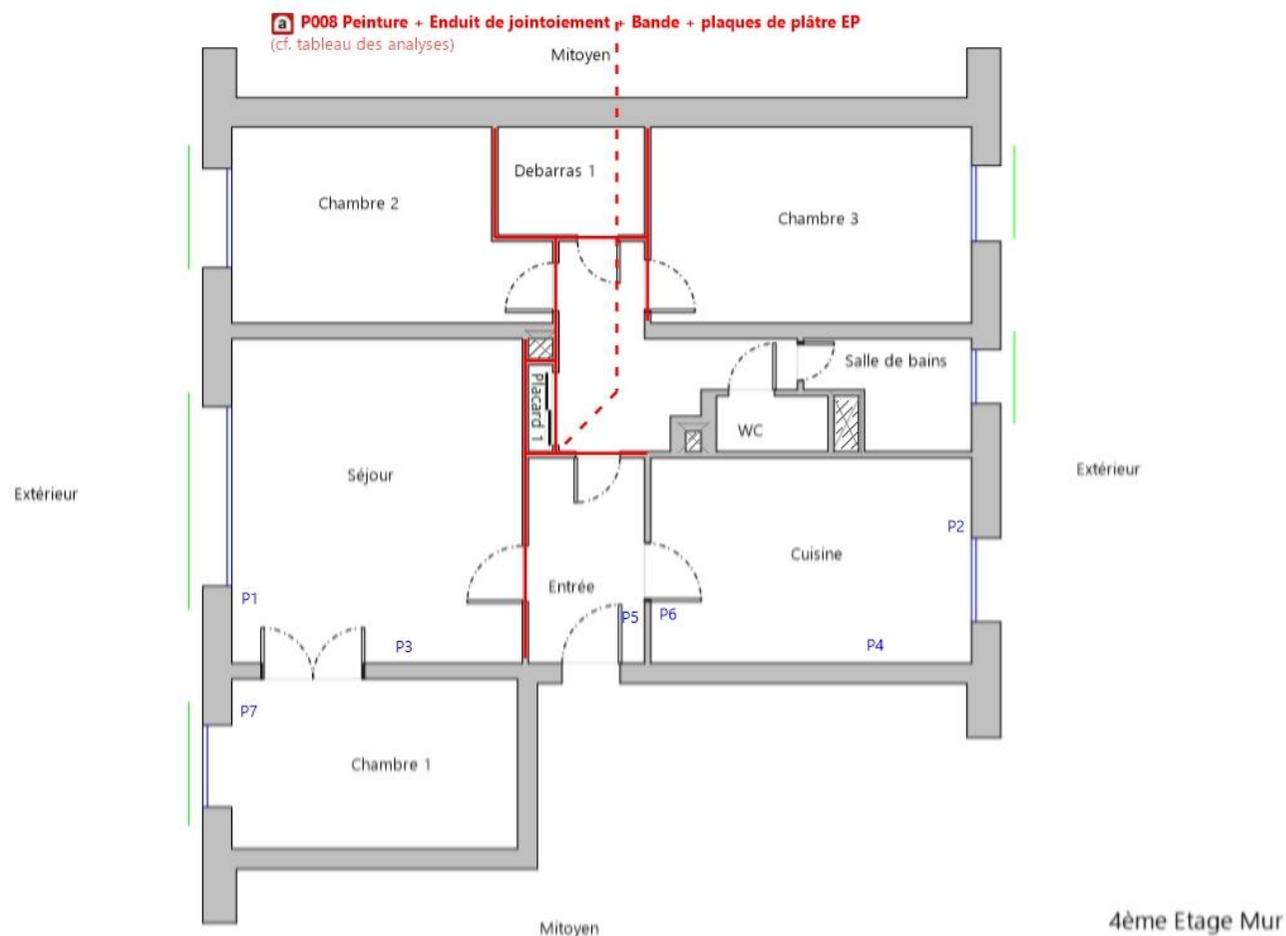
ZPSO	Niveau	Localisation	Zone	Description du prélèvement réalisé	Surface indicative
ZPSO005	Étage 4 -- Porte 401	Étage 4 -- Séjour; Chambre 2; Chambre 3; Entrée; Dégagement; Debarras 1	Cloisons avec liaisons sur murs et plafonds	<b>Analyse : P008</b> - Phase 2 Matériau de type peinture (jaune) ; matériau semi-dur de type enduit (blanc) ; matériau souple fibreux de type papier, carton (beige) ; matériau semi-dur de type enduit (blanc) ; matériau semi-dur de type plaque (plâtreux) (marron) (Présence d'amiante) - Phase 3 Matériau souple fibreux de type papier, carton (beige) (Absence d'amiante)	57.5m <sup>2</sup>
