Rapport de Repérage Amiante avant réalisation de travaux dans un immeuble bâti

Numéro de dossier : MA2112046328
Date d'intervention : 06/01/2022

RAAT_25LBB0402
81RUE LT MOISANT
77190 DAMMARRIE LES LYS
Etage 4 Porte 402

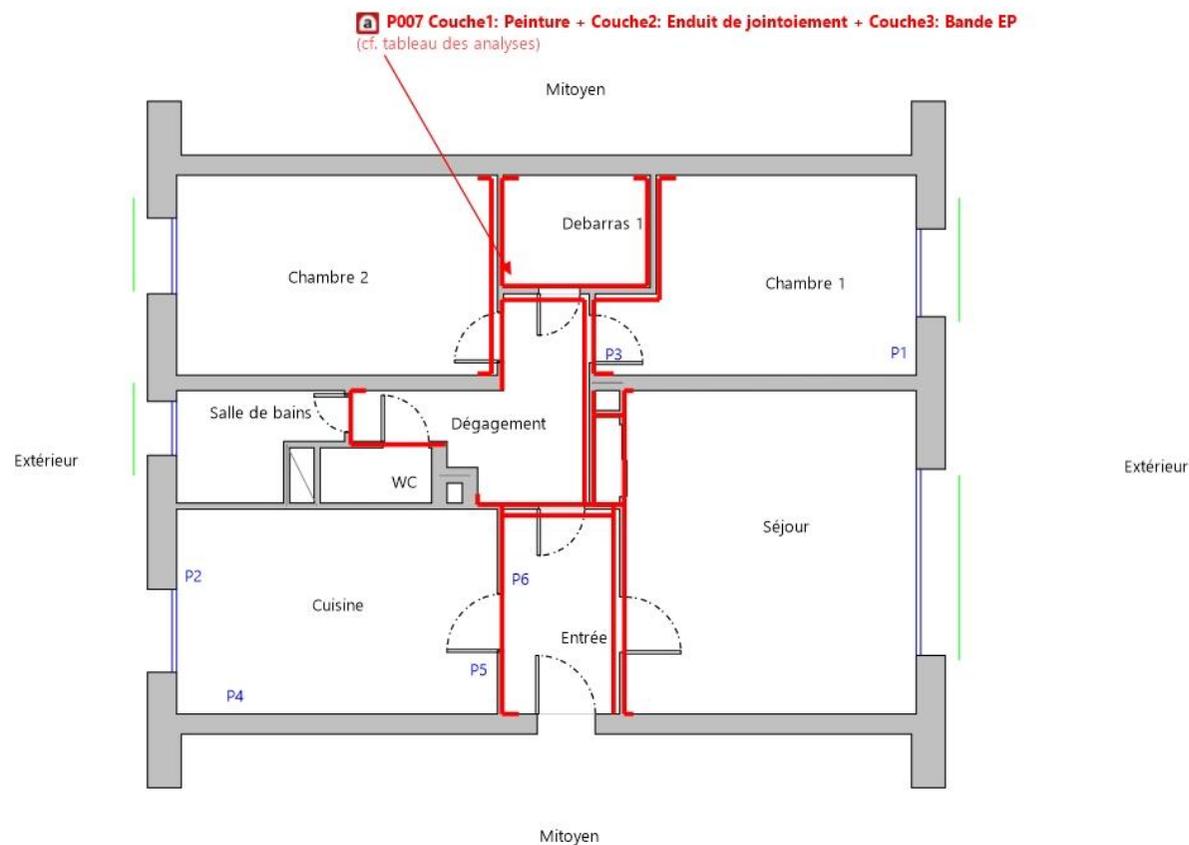
4ème Etage Mur

| ZPSO | Niveau | Localisation | Zone | Description du prélèvement réalisé | Surface indicative |
|---|---|--|---|--|---|
| ZPSO005 | Étage 4 -- Porte 402 | Étage 4 -- Séjour; Chambre 1; Chambre 2; Entrée; Dégagement; Debarras 1 | Cloison placo | <u>Analyse : P007</u> - Phase 2 Matériau de type système d'enduit peinture (blanc) ; matériau souple fibreux de type papier, carton (beige) ; matériau semi-dur de type enduit (brillant) (blanc) (Présence d'amiante) - Phase 3 Matériau souple fibreux de type papier, carton (beige) (Absence d'amiante) - Phase 4 Matériau dur de type plaque (plâtreux) (marron) (Absence d'amiante) | |
| ZPSO010 | Étage 4 -- Porte 402 | Étage 4 -- Cuisine | Mur C; Mur D | <u>Analyse : P017</u> - Phase 1 Matériau de type système d'enduit peinture (gris) ; matériau dur de type carrelage, faïence (blanc) (Absence d'amiante) - Phase 2 Matériau dur de type ciment-colle (blanc) ; matériau dur de type mortier, béton, chape (gris) (Présence d'amiante) | |
