# Repérage Amiante Avant Travaux

Numéro de dossier : MA2112046339  
Date d'intervention : 04/01/2022

RAAT\_25LBC0002  
87 RUE LT MOISANT  
Bat. 87; Etage 00; Porte 002  
77190 DAMMARIE LES LYS

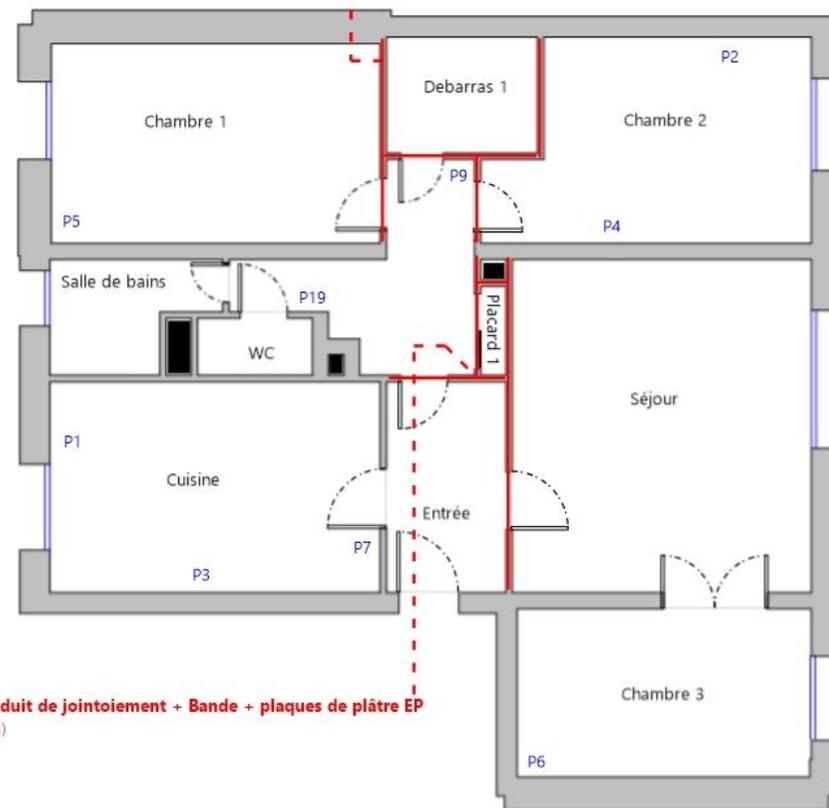
Rez-de-chaussée Mur

**a P008 Peinture + Enduit de jointoiement + Bande + plaques de plâtre EP**  
(cf. tableau des analyses)

**a P009 Peinture + Enduit de jointoiement + Bande + plaques de plâtre EP**  
(cf. tableau des analyses)
