Rapport de Repérage Amiante avant réalisation de travaux dans un immeuble bâti

Numéro de dossier : MA2112046326
Date d'intervention : 05/01/2022

RAAT25LBC0101
87 RUE LT MOISANT
Bat. 87; Etage 01; Porte 101
77190 DAMMARIE LES LYS

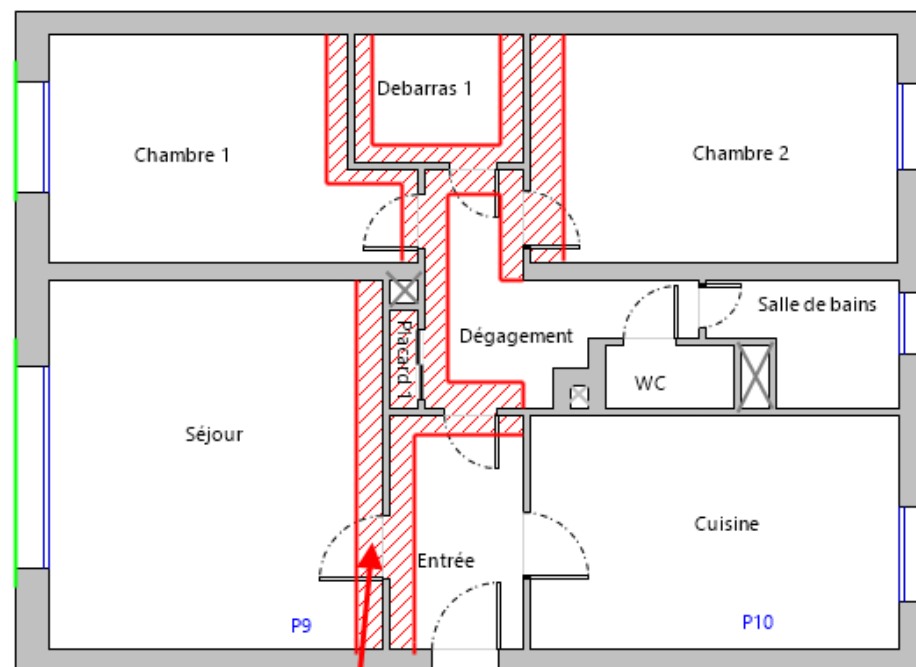
1er Etage Plafond

P007 Peinture + Enduit de jointoiement + Bande + plaques de plâtre EP
(cf. tableau des analyses)
