Rapport de Repérage Amiante avant réalisation de travaux dans un immeuble bâti

Numéro de dossier : MA2112046337
Date d'intervention : 07/01/2022

RAAT_25LBC0102
87 RUE LT MOISANT
Bat. 87; Etage 01; Porte 102
77190 DAMMARIE LES LYS

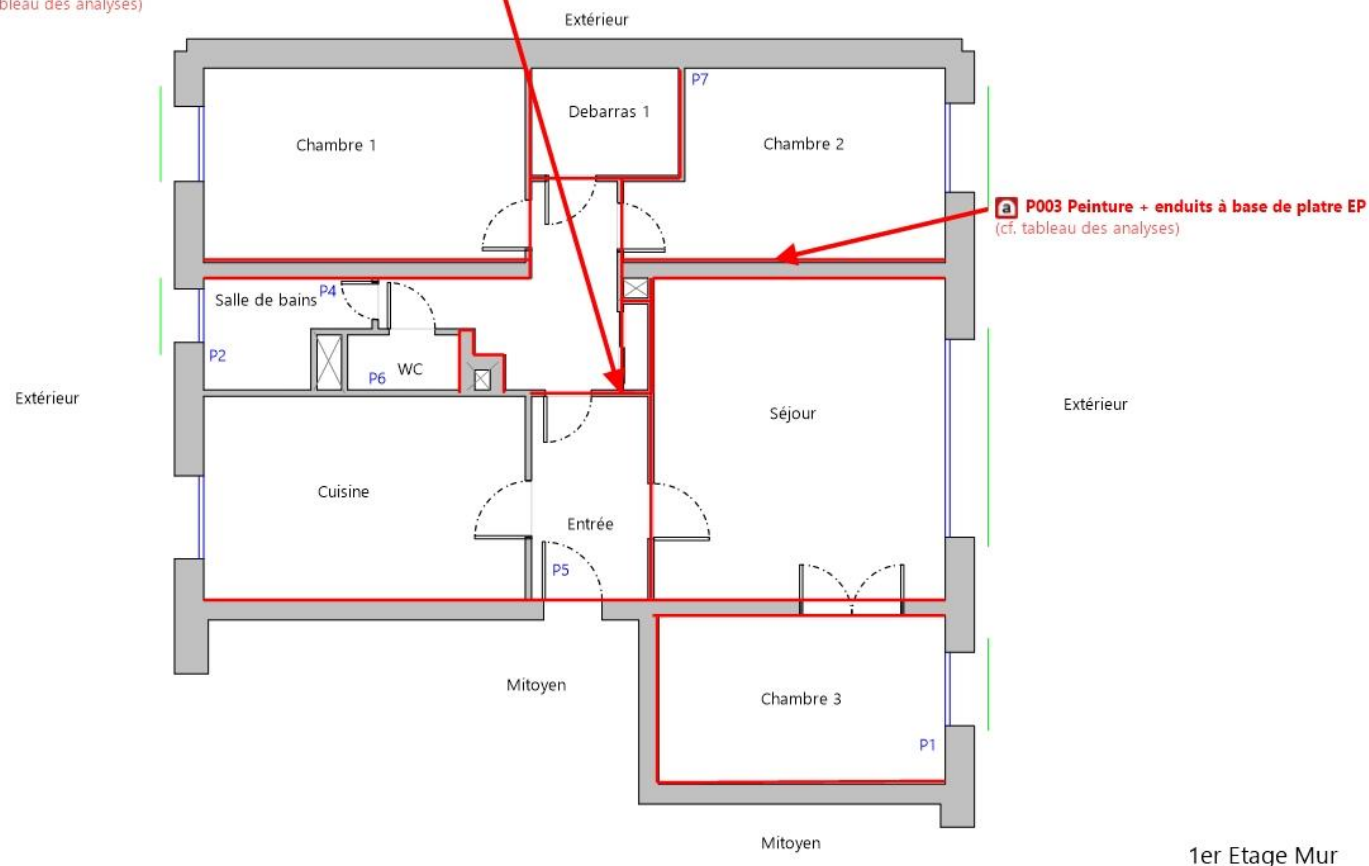
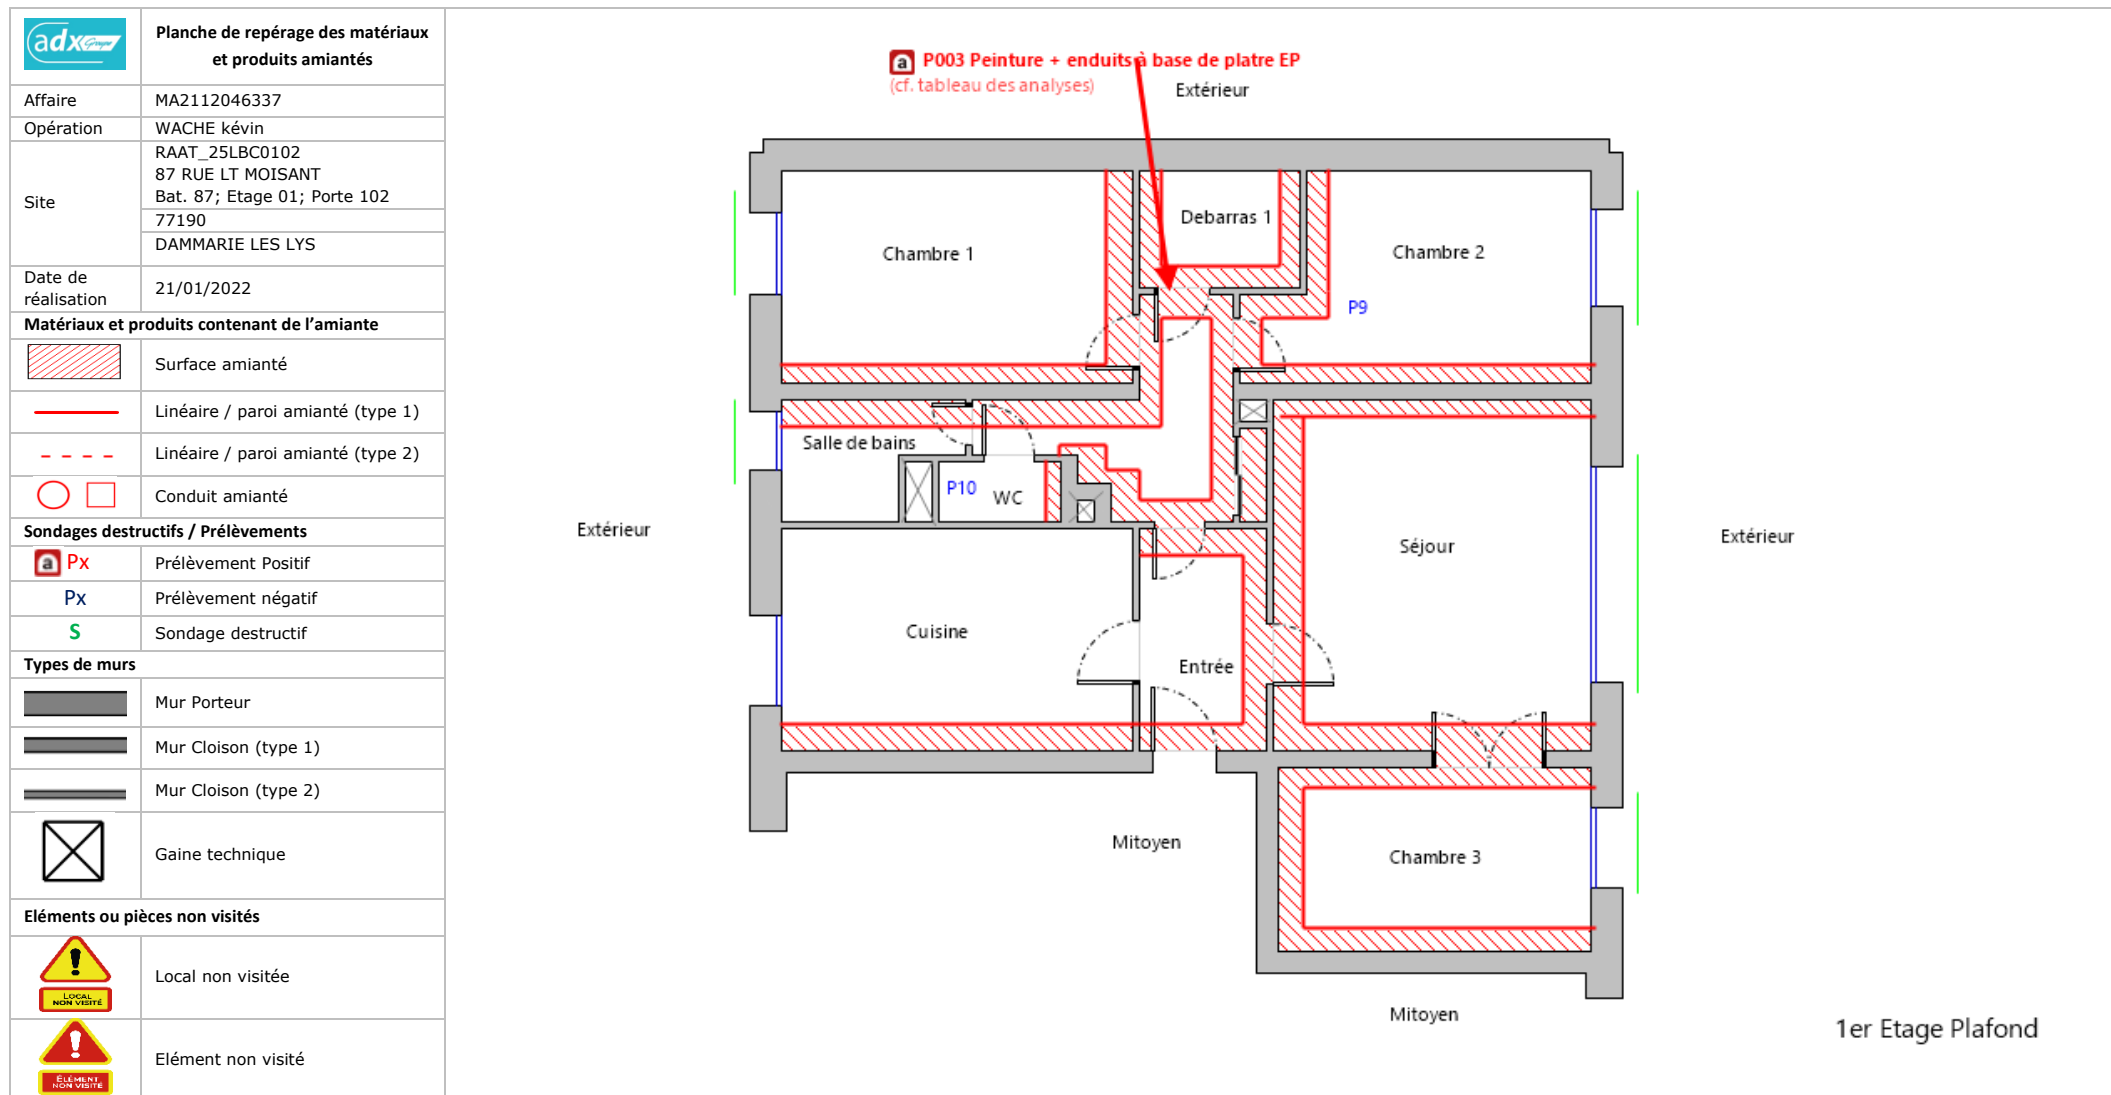
a P008 Detail Couches à analyser: Couche1: Peinture + Couche2: Enduit de jointoiment + Couche3: Bande + Couche4: plaques de plâtre EP
(cf. tableau des analyses)
