Rapport de Repérage Amiante avant réalisation de travaux dans un immeuble bâti

Numéro de dossier : MA2112046349
Date d'intervention : 07/01/2022

RAAT_25LBC0201
87 RUE LT MOISANT
77190 DAMMARIE LES LYS
Bat. 87 ; Etage N/A ; Porte 201

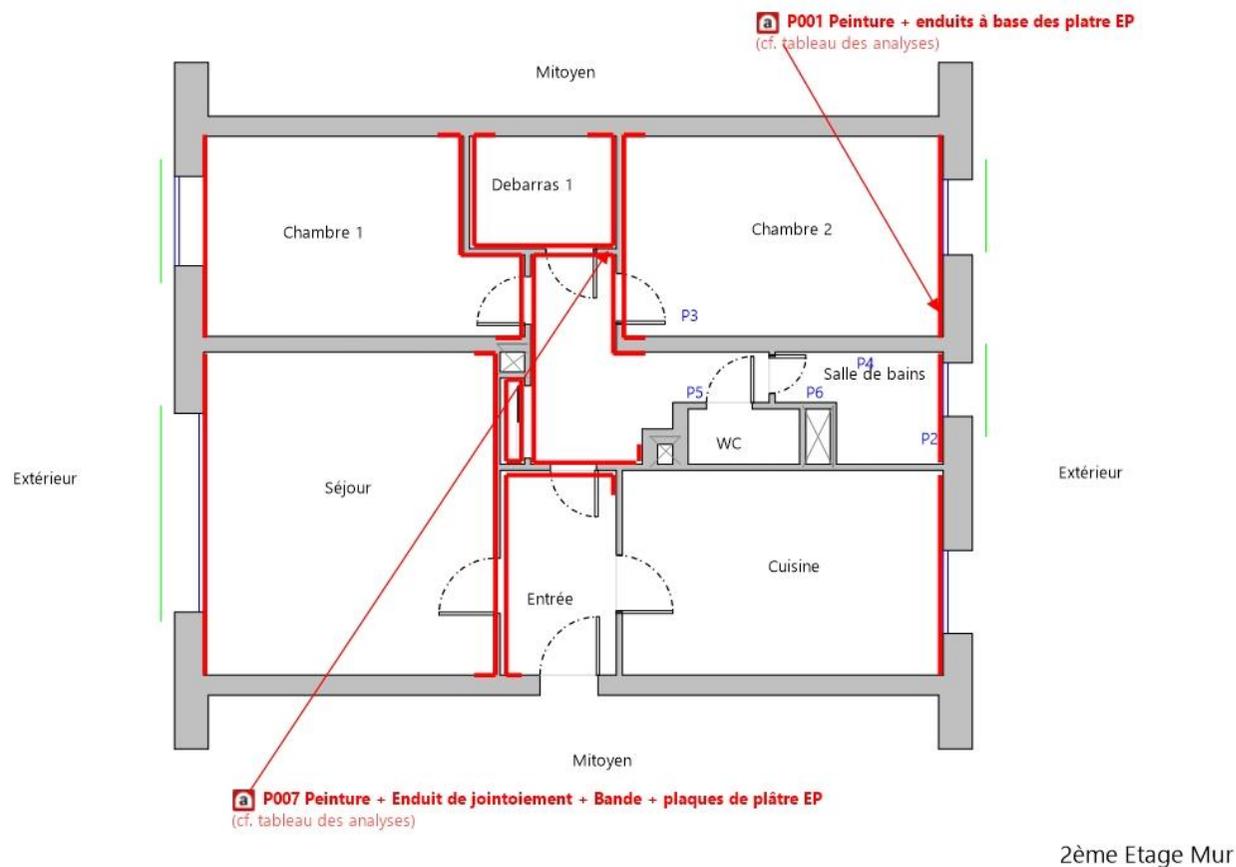
Planche de repérage des matériaux et produits amiantés
Affaire	MA2112046349
Opération	WACHE kévin
Site	RAAT_25LBC0201
	87 RUE LT MOISANT
	77190 DAMMARIÉ LES LYS
Date de réalisation	18/01/2022
Matériaux et produits contenant de l'amiante	
	Surface amianté
	Linéaire / paroi amianté (type 1)
	Linéaire / paroi amianté (type 2)
	Conduit amianté
Sondages destructifs / Prélèvements	
	Px Prélèvement Positif
	Px Prélèvement négatif
	Sondage destructif
Types de murs	
	Mur Porteur
	Mur Cloison (type 1)
	Mur Cloison (type 2)
	Gaine technique
Eléments ou pièces non visités	
	Local non visité
	Elément non visité

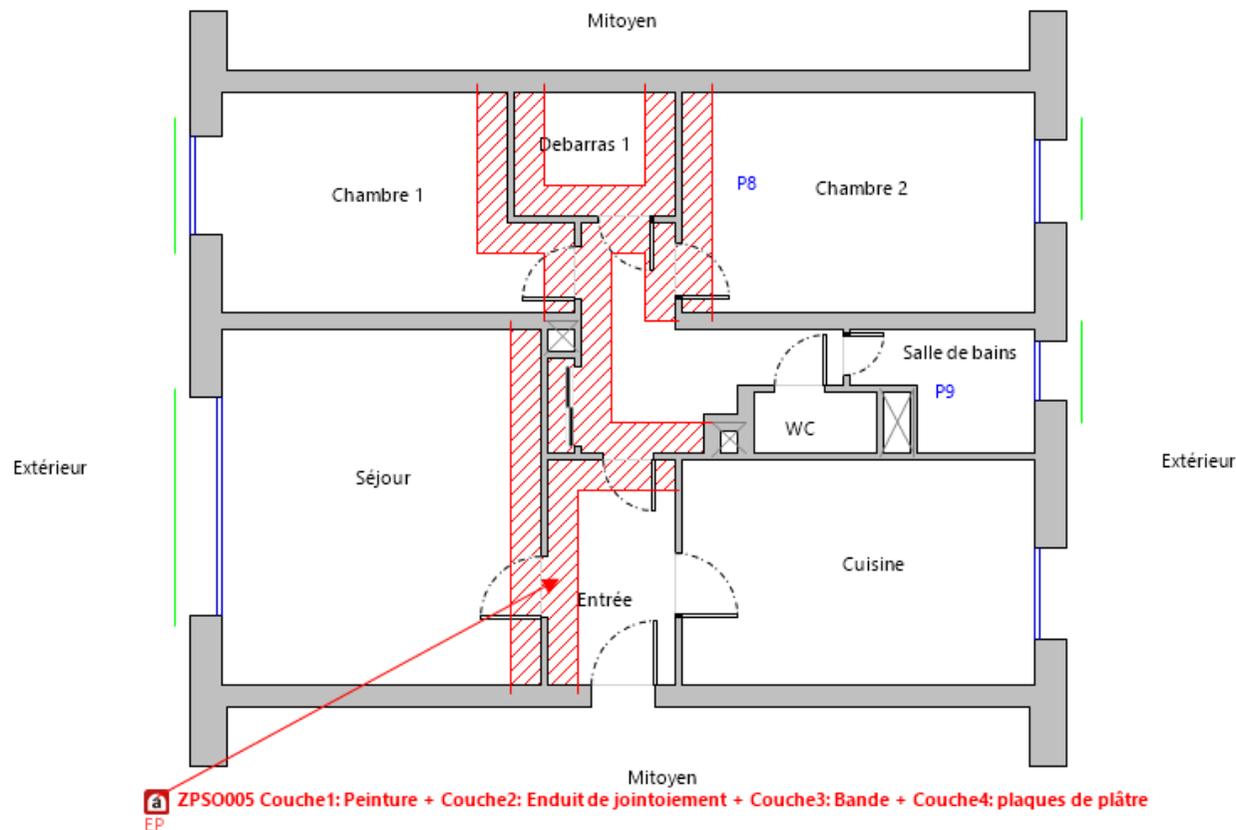
2ème Etage Plafond

Planche de repérage des matériaux et produits amiantés
Affaire	MA2112046349
Opération	WACHE kévin
Site	RAAT_25LBC0201
	87 RUE LT MOISANT
	77190 DAMMARIÉ LES LYS
Date de réalisation	18/01/2022
Matériaux et produits contenant de l'amiante	
	Surface amianté
	Linéaire / paroi amianté (type 1)
	Linéaire / paroi amianté (type 2)
	Conduit amianté
Sondages destructifs / Prélèvements	
	Px Prélèvement Positif
	Px Prélèvement négatif
	S Sondage destructif
Types de murs	
	Mur Porteur
	Mur Cloison (type 1)
	Mur Cloison (type 2)
	Gaine technique
Éléments ou pièces non visités	
	Local non visité
	Élément non visité

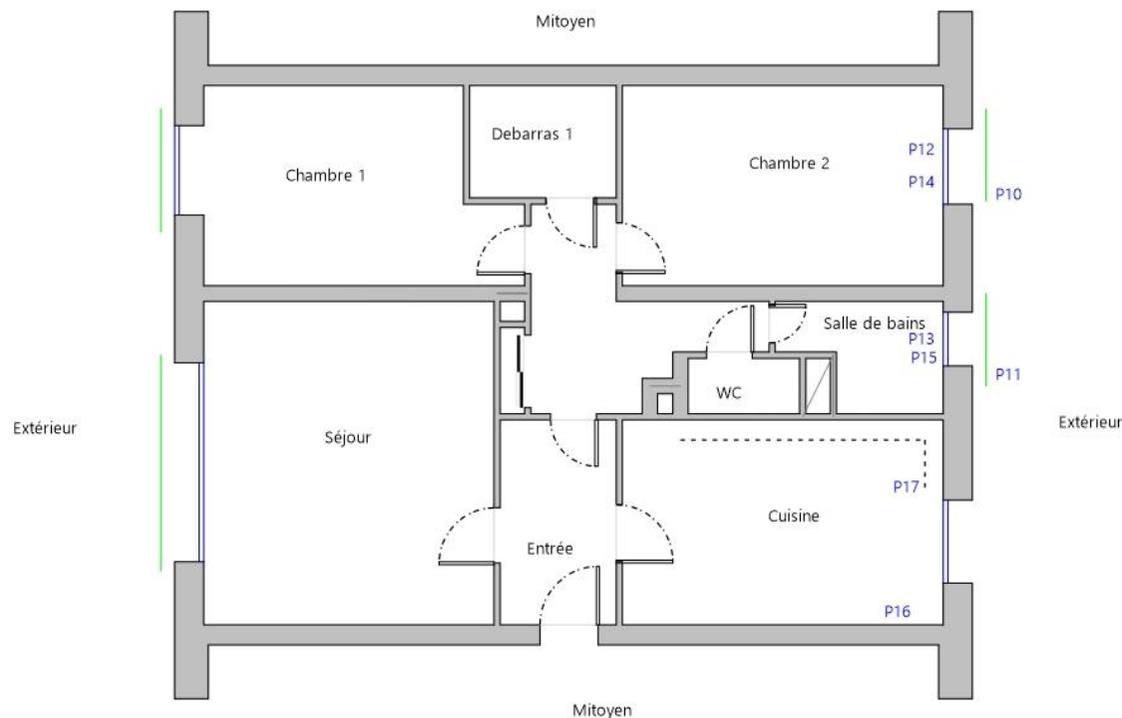
2ème Etage Equipement

Planche de repérage des matériaux et produits amiantés
Affaire	MA2112046349
Opération	WACHE kévin
Site	RAAT_25LBC0201
	87 RUE LT MOISANT
	77190 DAMMARIÉ LES LYS
Date de réalisation	18/01/2022
Matériaux et produits contenant de l'amiante	
	Surface amianté
	Linéaire / paroi amianté (type 1)
	Linéaire / paroi amianté (type 2)
	Conduit amianté
Sondages destructifs / Prélèvements	
	Px Prélèvement Positif
	Px Prélèvement négatif
	S Sondage destructif
Types de murs	
	Mur Porteur
	Mur Cloison (type 1)
	Mur Cloison (type 2)
	Gaine technique
Éléments ou pièces non visités	
	Local non visitée
	Élément non visité

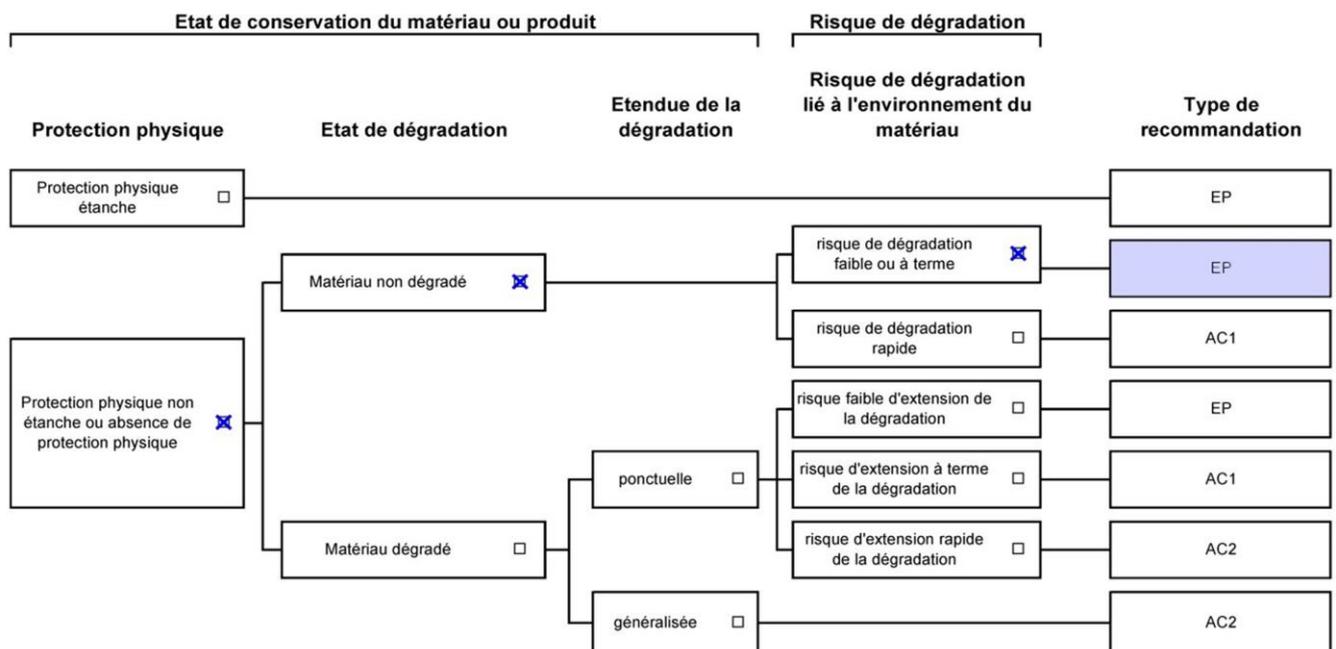
Matériau : Couche1: Peinture + Couche2: Enduit de jointoiement + Couche3: Bande + Couche4: plaques de plâtre

Résultat EP (Z-III-RF)
