Pré-Rapport de Repérage des matériaux et produits contenant de l'amiante avant réalisation de travaux dans un immeuble bâti

Numéro de dossier : MA2112046329
Date d'intervention : 09/02/2022

25LBC0202
87 RUE LT MOISANT (25LBC0202)
77190 DAMMARIE LES LYS
Bat. 87 ; Etage 2 ; Porte202
Lot numéro 25LBC0202,

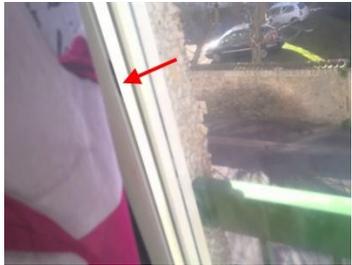
ZPSO007 : Joint de mastic de vitrage						
Niveau : 2ème étage Porte 202						
Localisation	n° de sondage	Zone	Prélèvement effectué / Sondage et extension	Echantillon	Analyse	Photo
Séjour	1	Fenêtres	Sondage et extension de la ZPSO du ou des prélèvement(s) : P010, P011	<u>Identifiant:</u> ZPSO007 <u>Echantillon:</u> MA2112046329/P010, réf. labo.: 22RI006928-009 MA2112046329/P011, réf. labo.: 22RI006928-010 <u>Description:</u> Joint de mastic de vitrage <u>Composant de la construction:</u> 2 - Parois verticales extérieures et Façades - Menuiseries extérieures <u>Partie à sonder:</u> Joint de mastic de vitrage <u>Justificatif:</u> Après analyse en laboratoire	<u>Analyse:</u> P010, P011	Idem photo : P010; P011
Chambre 1	2	Fenêtres	Oui Chambre 1 : Fenêtres	<u>Identifiant:</u> ZPSO007 <u>Echantillon:</u> MA2112046329/P010, réf. labo.: 22RI006928-009 MA2112046329/P011, réf. labo.: 22RI006928-010 <u>Description:</u> Joint de mastic de vitrage <u>Composant de la construction:</u> 2 - Parois verticales extérieures et Façades - Menuiseries extérieures <u>Partie à sonder:</u> Joint de mastic de vitrage <u>Justificatif:</u> Après analyse en laboratoire	<u>Analyse:</u> P010 <u>Partie analysée par le laboratoire:</u> - Matériau souple de type joint (gris) : Absence d'amiante

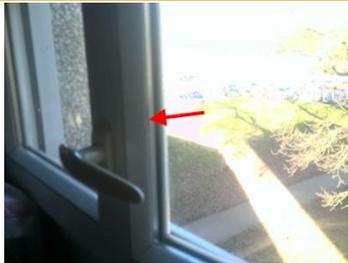
Cuisine	5	Fenêtres	Oui Cuisine : Fenêtres	<p><u>Identifiant:</u> ZPSO007 <u>Echantillon:</u> MA2112046329/P010, réf. labo.: 22RI006928-009 MA2112046329/P011, réf. labo.: 22RI006928-010 <u>Description:</u> Joint de mastic de vitrage <u>Composant de la construction:</u> 2 - Parois verticales extérieures et Façades - Menuiseries extérieures <u>Partie à sonder:</u> Joint de mastic de vitrage <u>Justificatif:</u> Après analyse en laboratoire</p>	<p><u>Analyse:</u> P011 <u>Partie analysée par le laboratoire:</u> - Matériau souple de type joint (gris) : Absence d'amiante</p>

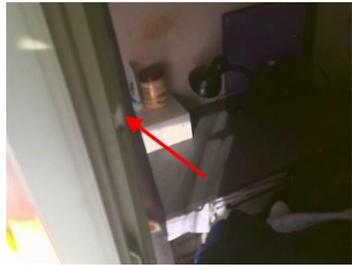
Localisation	n° de sondage	Zone	Prélèvement effectué / Sondage et extension	Echantillon	Analyse	Photo
Séjour	1	Fenêtres	Sondage et extension de la ZPSO du ou des prélèvement(s) : P012, P013	<p><u>Identifiant:</u> ZPSO008 <u>Echantillon:</u> MA2112046329/P012, réf. labo.: 22RI006928-011 MA2112046329/P013, réf. labo.: 22RI006928-012</p> <p><u>Description:</u> Joint de friction <u>Composant de la construction:</u> 2 - Parois verticales extérieures et Façades - Menuiseries extérieures <u>Partie à sonder:</u> Garniture de friction sur fenêtres <u>Justificatif:</u> Après analyse en laboratoire</p>	<p><u>Analyse:</u> P012, P013</p>	Idem photo : P012; P013
Chambre 1	2	Fenêtres	Oui Chambre 1 : Fenêtres	<p><u>Identifiant:</u> ZPSO008 <u>Echantillon:</u> MA2112046329/P012, réf. labo.: 22RI006928-011 MA2112046329/P013, réf. labo.: 22RI006928-012</p> <p><u>Description:</u> Joint de friction <u>Composant de la construction:</u> 2 - Parois verticales extérieures et Façades - Menuiseries extérieures <u>Partie à sonder:</u> Garniture de friction sur fenêtres <u>Justificatif:</u> Après analyse en laboratoire</p>	<p><u>Analyse:</u> P012 <u>Partie analysée par le laboratoire:</u> - Matériau souple de type joint (gris) : Absence d'amiante</p>

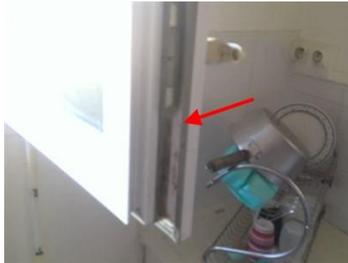
Cuisine	5	Fenêtres	Oui Cuisine : Fenêtres	<p><u>Identifiant:</u> ZPSO008 <u>Echantillon:</u> MA2112046329/P012, réf. labo.: 22RI006928-011 MA2112046329/P013, réf. labo.: 22RI006928-012 <u>Description:</u> Joint de friction <u>Composant de la construction:</u> 2 - Parois verticales extérieures et Façades - Menuiseries extérieures <u>Partie à sonder:</u> Garniture de friction sur fenêtres <u>Justificatif:</u> Après analyse en laboratoire</p>	<p><u>Analyse:</u> P013 <u>Partie analysée par le laboratoire:</u> - Matériau souple de type joint (gris) : Absence d'amiante</p>

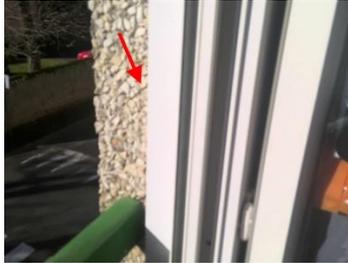
Localisation	n° de sondage	Zone	Prélèvement effectué / Sondage et extension	Echantillon	Analyse	Photo
Séjour	1	Fenêtres	Sondage et extension de la ZPSO du ou des prélèvement(s) : P014, P015	<p><u>Identifiant:</u> ZPSO009 <u>Echantillon:</u> MA2112046329/P014, réf. labo.: 22RI006928-013 MA2112046329/P015, réf. labo.: 22RI006928-014 <u>Description:</u> Joint d'étanchéité entre menuiserie et structure <u>Composant de la construction:</u> 2 - Parois verticales extérieures et Façades - Menuiseries extérieures <u>Partie à sonder:</u> Joint d'étanchéité entre menuiserie et structure <u>Justificatif:</u> Après analyse en laboratoire</p>	<p><u>Analyse:</u> P014, P015</p>	Idem photo : P014; P015
Chambre 1	2	Fenêtres	Oui Chambre 1 : Fenêtres	<p><u>Identifiant:</u> ZPSO009 <u>Echantillon:</u> MA2112046329/P014, réf. labo.: 22RI006928-013 MA2112046329/P015, réf. labo.: 22RI006928-014 <u>Description:</u> Joint d'étanchéité entre menuiserie et structure <u>Composant de la construction:</u> 2 - Parois verticales extérieures et Façades - Menuiseries extérieures <u>Partie à sonder:</u> Joint d'étanchéité entre menuiserie et structure <u>Justificatif:</u> Après analyse en laboratoire</p>	<p><u>Analyse:</u> P014 <u>Partie analysée par le laboratoire:</u> - Matériau souple de type joint (blanc) : Absence d'amiante</p>

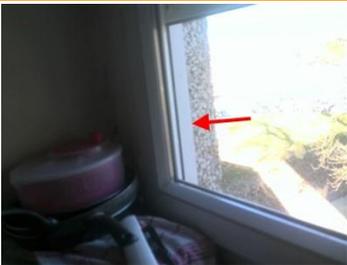
Salle de bains	4	Fenêtres	Sondage et extension de la ZPSO du ou des prélèvement(s) : P014, P015	<p><u>Identifiant:</u> ZPSO009</p> <p><u>Echantillon:</u> MA2112046329/P014, réf. labo.: 22RI006928-013 MA2112046329/P015, réf. labo.: 22RI006928-014</p> <p><u>Description:</u> Joint d'étanchéité entre menuiserie et structure</p> <p><u>Composant de la construction:</u> 2 - Parois verticales extérieures et Façades - Menuiseries extérieures</p> <p><u>Partie à sonder:</u> Joint d'étanchéité entre menuiserie et structure</p> <p><u>Justificatif:</u> Après analyse en laboratoire</p>	<p><u>Analyse:</u> P014, P015</p>	Idem photo : P014; P015
Cuisine	5	Fenêtres	Oui Cuisine : Fenêtres	<p><u>Identifiant:</u> ZPSO009</p> <p><u>Echantillon:</u> MA2112046329/P014, réf. labo.: 22RI006928-013 MA2112046329/P015, réf. labo.: 22RI006928-014</p> <p><u>Description:</u> Joint d'étanchéité entre menuiserie et structure</p> <p><u>Composant de la construction:</u> 2 - Parois verticales extérieures et Façades - Menuiseries extérieures</p> <p><u>Partie à sonder:</u> Joint d'étanchéité entre menuiserie et structure</p> <p><u>Justificatif:</u> Après analyse en laboratoire</p>	<p><u>Analyse:</u> P015</p> <p><u>Partie analysée par le laboratoire:</u> - Matériau (gris) ; matériau souple de type joint (blanc) : Absence d'amiante</p>

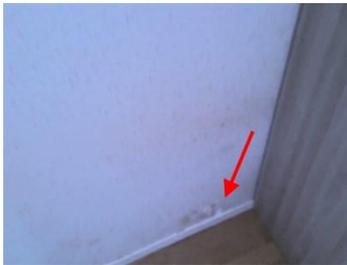
Placard 1	4	Mur de refend	Sondage et extension de la ZPSO du ou des prélèvement(s) : P001, P002	<p><u>Identifiant:</u> ZPSO001</p> <p><u>Echantillon:</u> MA2112046329/P001, réf. labo.: 22RI006928-001 MA2112046329/P002, réf. labo.: 22RI006928-002</p> <p><u>Description:</u> Couche1: Peinture + Couche2: Enduit à base de plâtre lissé ou taloché</p> <p><u>Composant de la construction:</u> 3 - Parois verticales intérieures - Revêtements de murs, poteaux, cloisons, gaines, coffres + 3 - Parois verticales intérieures - Murs et cloisons maçonnés</p> <p><u>Partie à sonder:</u> Couche1: Peinture + Couche2: Enduit à base de plâtre lissé ou taloché</p> <p><u>Justificatif:</u> Après analyse en laboratoire</p>	<p><u>Analyse:</u> P001, P002</p>	Idem photo : P001; P002
Chambre 1	5	Mur de refend	Oui Chambre 1 : Mur de refend	<p><u>Identifiant:</u> ZPSO001</p> <p><u>Echantillon:</u> MA2112046329/P001, réf. labo.: 22RI006928-001 MA2112046329/P002, réf. labo.: 22RI006928-002</p> <p><u>Description:</u> Couche1: Peinture + Couche2: Enduit à base de plâtre lissé ou taloché</p> <p><u>Composant de la construction:</u> 3 - Parois verticales intérieures - Revêtements de murs, poteaux, cloisons, gaines, coffres + 3 - Parois verticales intérieures - Murs et cloisons maçonnés</p> <p><u>Partie à sonder:</u> Couche1: Peinture + Couche2: Enduit à base de plâtre lissé ou taloché</p> <p><u>Justificatif:</u> Après analyse en laboratoire</p>	<p><u>Analyse:</u> P001</p> <p><u>Partie analysée par le laboratoire:</u> - Phase 2 Matériau fibreux de type papier peint (blanc) ; matériau fibreux de type papier peint (beige) ; matériau (de différentes couleurs) ; matériau semi-dur de type enduit (blanc) Absence d'amiante</p>

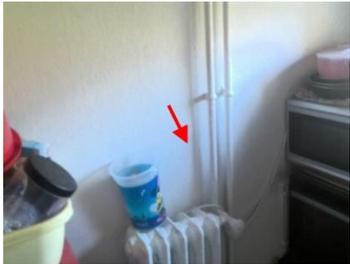
Cuisine	10	Mur de refend	Oui Cuisine : Mur de refend	<p><u>Identifiant:</u> ZPSO001 <u>Echantillon:</u> MA2112046329/P001, réf. labo.: 22RI006928-001 MA2112046329/P002, réf. labo.: 22RI006928-002 <u>Description:</u> Couche1: Peinture + Couche2: Enduit à base de plâtre lissé ou taloché <u>Composant de la construction:</u> 3 - Pariois verticales intérieures - Revêtements de murs, poteaux, cloisons, gaines, coffres + 3 - Pariois verticales intérieures - Murs et cloisons maçonnés <u>Partie à sonder:</u> Couche1: Peinture + Couche2: Enduit à base de plâtre lissé ou taloché <u>Justificatif:</u> Après analyse en laboratoire</p>	<p><u>Analyse:</u> P002 <u>Partie analysée par le laboratoire:</u> - Phase 2 Matériau de type peinture (blanc) ; matériau de type peinture (beige) ; matériau de type maillage de fibres (blanc) ; matériau de type peinture (de différentes couleurs) ; matériau dur de type mortier, béton, chape (gris) Absence d'amiante</p>

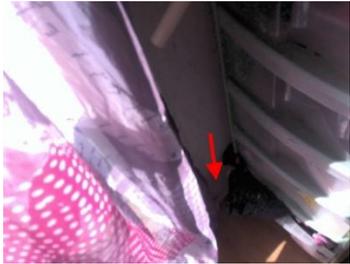
Localisation	n° de sondage	Zone	Prélèvement effectué / Sondage et extension	Echantillon	Analyse	Photo
Séjour	1	Mur donnant sur extérieur	Sondage et extension de la ZPSO du ou des prélèvement(s) : P003, P004	<p><u>Identifiant:</u> ZPSO002</p> <p><u>Echantillon:</u> MA2112046329/P003, réf. labo.: 22RI006928-003 MA2112046329/P004, réf. labo.: 22RI006928-004</p> <p><u>Description:</u> Peinture + Enduit à base de plâtre</p> <p><u>Composant de la construction:</u> 3 - Parois verticales intérieures - Murs et cloisons maçonnés</p> <p><u>Partie à sonder:</u> Peinture + Enduit à base de plâtre</p> <p><u>Justificatif:</u> Après analyse en laboratoire</p>	<p><u>Analyse:</u> P003, P004</p>	Idem photo : P003; P004
Chambre 1	2	Mur donnant sur extérieur	Oui Chambre 1 : Mur donnant sur extérieur	<p><u>Identifiant:</u> ZPSO002</p> <p><u>Echantillon:</u> MA2112046329/P003, réf. labo.: 22RI006928-003 MA2112046329/P004, réf. labo.: 22RI006928-004</p> <p><u>Description:</u> Peinture + Enduit à base de plâtre</p> <p><u>Composant de la construction:</u> 3 - Parois verticales intérieures - Murs et cloisons maçonnés</p> <p><u>Partie à sonder:</u> Peinture + Enduit à base de plâtre</p> <p><u>Justificatif:</u> Après analyse en laboratoire</p>	<p><u>Analyse:</u> P003</p> <p><u>Partie analysée par le laboratoire:</u> - Matériau de type peinture (blanc) ; matériau de type peinture (vert) ; matériau semi-dur de type enduit (blanc) ; matériau dur de type mortier, béton, chape (gris) : Absence d'amiante</p>

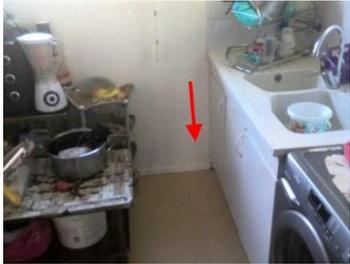
Cuisine	5	Mur donnant sur extérieur	Oui Cuisine : Mur donnant sur extérieur	<p><u>Identifiant:</u> ZPSO002 <u>Echantillon:</u> MA2112046329/P003, réf. labo.: 22RI006928-003 MA2112046329/P004, réf. labo.: 22RI006928-004 <u>Description:</u> Peinture + Enduit à base de plâtre <u>Composant de la construction:</u> 3 - Parois verticales intérieures - Murs et cloisons maçonnés <u>Partie à sonder:</u> Peinture + Enduit à base de plâtre <u>Justificatif:</u> Après analyse en laboratoire</p>	<p><u>Analyse:</u> P004 <u>Partie analysée par le laboratoire:</u> - Phase 2 Matériau de type peinture (de différentes couleurs) ; matériau de type maillage de fibres (blanc) ; matériau dur de type mortier, béton, chape (gris) Absence d'amiante</p>

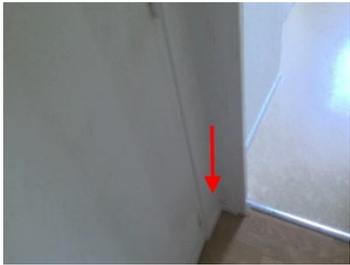
ZPSO	Niveau	Localisation	Zone	Description de l'échantillon réalisé*
ZPSO004	2ème étage Porte 202	Entrée; Dégagement; Salle de bains; WC; Cuisine	Cloison	Analyse : P005 - Phase 2 Matériau de type peinture (blanc) ; matériau de type peinture (beige) ; matériau de type maillage de fibres (blanc) ; matériau dur de type mortier, béton, chape (gris) (Présence d'amiante) Analyse : P006 - Phase 2 Matériau de type peinture (de différentes couleurs) ; matériau de type maillage de fibres (blanc) ; matériau dur de type mortier, béton, chape (gris) (Absence d'amiante)

Localisation	n° de sondage	Zone	Prélèvement effectué / Sondage et extension	Echantillon	Analyse	Photo
Entrée	1	Cloison	Sondage et extension de la ZPSO du ou des prélèvement(s) : P005, P006	<p><u>Identifiant:</u> ZPSO004 <u>Echantillon:</u> MA2112046329/P005, réf. labo.: 22RI006928-005 MA2112046329/P006, réf. labo.: 22RI006928-006</p> <p><u>Description:</u> Peinture + Enduit à base de plâtre <u>Composant de la construction:</u> 3 - Parois verticales intérieures - Murs et cloisons maçonnés <u>Partie à sonder:</u> Peinture + Enduit à base de plâtre <u>Justificatif:</u> Après analyse en laboratoire</p>	<p><u>Analyse:</u> P005, P006</p>	Idem photo : P005; P006
Dégagement	2	Cloison	Oui Dégagement : Cloison	<p><u>Identifiant:</u> ZPSO004 <u>Echantillon:</u> MA2112046329/P005, réf. labo.: 22RI006928-005 MA2112046329/P006, réf. labo.: 22RI006928-006</p> <p><u>Description:</u> Peinture + Enduit à base de plâtre <u>Composant de la construction:</u> 3 - Parois verticales intérieures - Murs et cloisons maçonnés <u>Partie à sonder:</u> Peinture + Enduit à base de plâtre <u>Justificatif:</u> Après analyse en laboratoire</p>	<p><u>Analyse:</u> P005 <u>Partie analysée par le laboratoire:</u> - Phase 2 Matériau de type peinture (blanc) ; matériau de type peinture (beige) ; matériau de type maillage de fibres (blanc) ; matériau dur de type mortier, béton, chape (gris) Présence d'amiante</p>
