Rapport de Repérage des matériaux et produits contenant de l'amiante avant réalisation de travaux dans un immeuble bâti

Numéro de dossier : MA2112046334
Date d'intervention : 10/02/2022

25LBC0301
87 RUE LT MOISANT (25LBC0301)
77190 DAMMARIE LES LYS
Bat. 87; Etage 3; Porte 301
Lot numéro 25LBC0301,

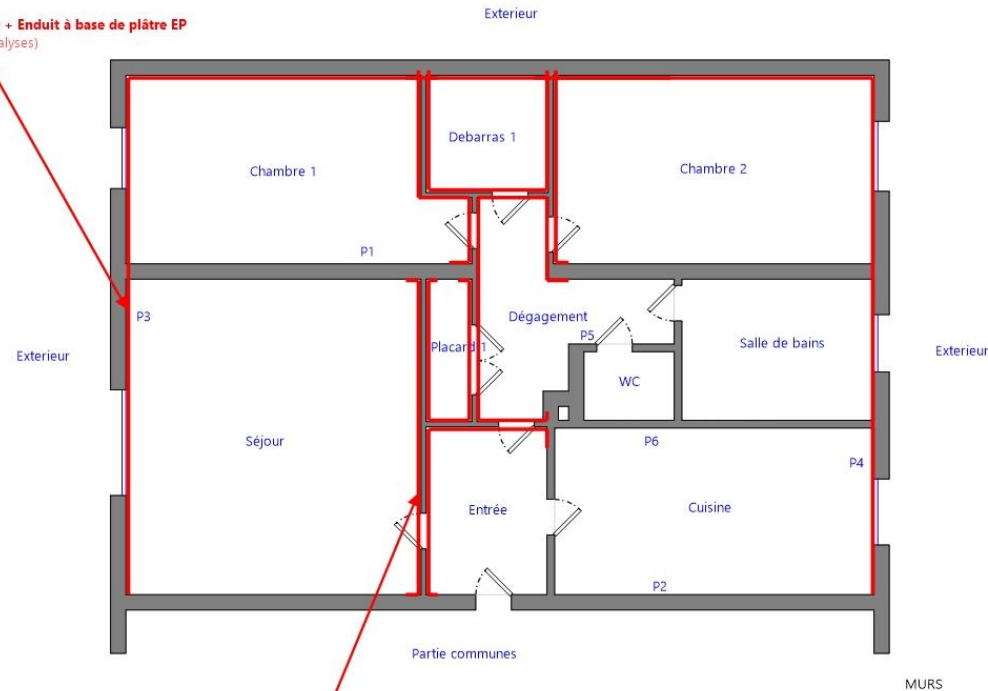
a P003 Peinture + Enduit à base de plâtre EP
(cf. tableau des analyses)

a M001 Hors Liste + Couche1: Peinture décorative (pailletées, gouttelettes, ...) + Couche2: Enduit de jointoiement des plaques de plâtre + Couche3: Bande + Couche4: plaques de plâtre EP

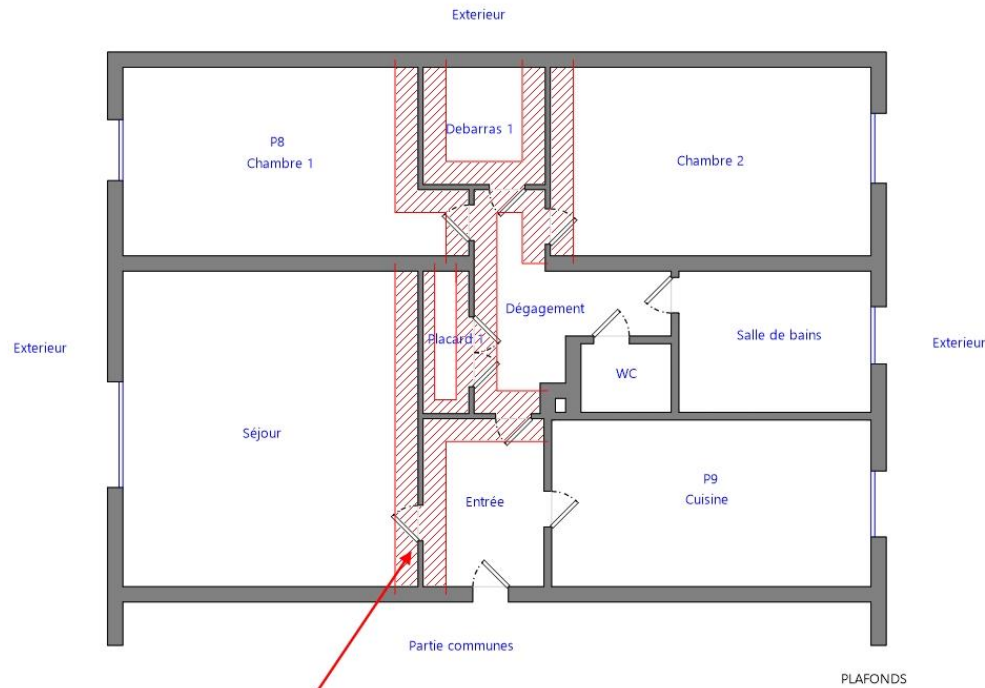
M001 Hors Liste + Couche1: Peinture décorative (pailletées, gouttelettes, ...) + Couche2: Enduit de jointoiment des plaques de plâtre + Couche3: Bande + Couche4: plaques de plâtre

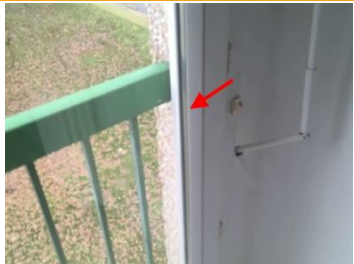
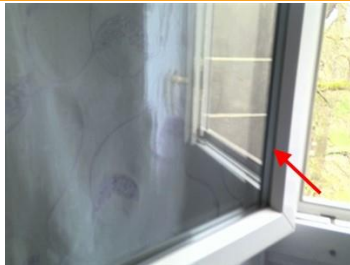
Cuisine	5	Fenêtres	Oui Cuisine : Fenêtres	<p><u>Identifiant:</u> ZPSO007</p> <p><u>Echantillon:</u> MA2112046334/P010, réf. labo.: 22RI006905-009 MA2112046334/P011, réf. labo.: 22RI006905-010</p> <p><u>Description:</u> Joint de mastic de vitrage</p> <p><u>Composant de la construction:</u> 2 - Parois verticales extérieures et Façades - Menuiseries extérieures</p> <p><u>Partie à sonder:</u> Joint de mastic de vitrage</p> <p><u>Justificatif:</u> Après analyse en laboratoire</p>	<p><u>Analyse:</u> P011</p> <p><u>Partie analysée par le laboratoire:</u> - Matériau souple de type joint (gris) : Absence d'amiante</p>

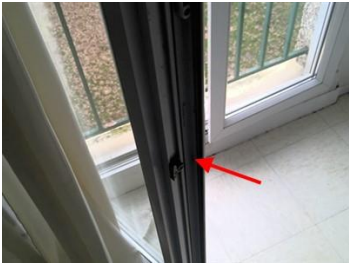
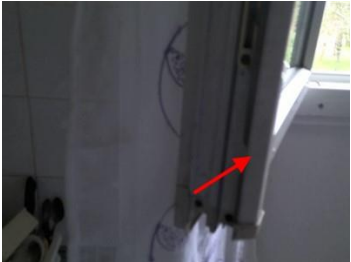
ZPSO008 : Joint de friction

Cuisine	5	Fenêtres	Oui Cuisine : Fenêtres	<p><u>Identifiant:</u> ZPSO008 <u>Echantillon:</u> MA2112046334/P012, réf. labo.: 22RI006905-011 MA2112046334/P013, réf. labo.: 22RI006905-012 <u>Description:</u> Joint de friction <u>Composant de la construction:</u> 2 - Parois verticales extérieures et Façades - Menuiseries extérieures <u>Partie à sonder:</u> Garniture de friction sur fenêtres <u>Justificatif:</u> Après analyse en laboratoire</p>	<p><u>Analyse:</u> P013 <u>Partie analysée par le laboratoire:</u> - Matériau souple de type joint (gris) : Absence d'amiante</p>

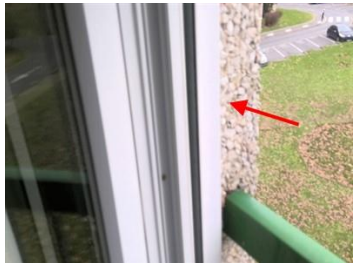
ZPSO009 : Joint d'étanchéité entre menuiserie et structure

Localisation	n° de sondage	Zone	Prélèvement effectué / Sondage et extension	Echantillon	Analyse	Photo
Séjour	1	Fenêtres	Sondage et extension de la ZPSO du ou des prélèvement(s) : P014, P015	<p><u>Identifiant:</u> ZPSO009</p> <p><u>Echantillon:</u> MA2112046334/P014, réf. labo.: 22RI006905-013 MA2112046334/P015, réf. labo.: 22RI006905-014</p> <p><u>Description:</u> Joint d'étanchéité entre menuiserie et structure</p> <p><u>Composant de la construction:</u> 2 - Parois verticales extérieures et Façades - Menuiseries extérieures</p> <p><u>Partie à sonder:</u> Joint d'étanchéité entre menuiserie et structure</p> <p><u>Justificatif:</u> Après analyse en laboratoire</p>	<p><u>Analyse:</u> P014, P015</p>	Idem photo : P014; P015
Chambre 1	2	Fenêtres	Oui Chambre 1 : Fenêtres	<p><u>Identifiant:</u> ZPSO009</p> <p><u>Echantillon:</u> MA2112046334/P014, réf. labo.: 22RI006905-013 MA2112046334/P015, réf. labo.: 22RI006905-014</p> <p><u>Description:</u> Joint d'étanchéité entre menuiserie et structure</p> <p><u>Composant de la construction:</u> 2 - Parois verticales extérieures et Façades - Menuiseries extérieures</p> <p><u>Partie à sonder:</u> Joint d'étanchéité entre menuiserie et structure</p> <p><u>Justificatif:</u> Après analyse en laboratoire</p>	<p><u>Analyse:</u> P014</p> <p><u>Partie analysée par le laboratoire:</u> - Matériau (pulvérulent) (gris) ; matériau souple de type joint (blanc) : Absence d'amiante</p>

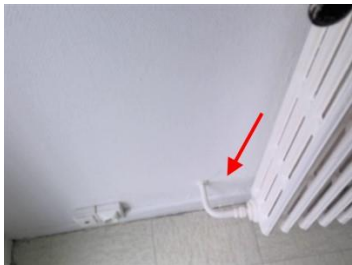
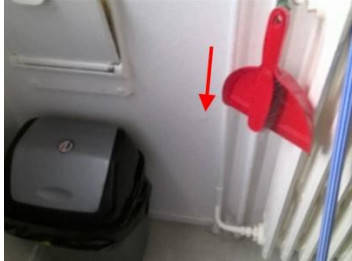
ZPSO001 : Couche1: Peinture + Couche2: Enduit à base de plâtre lissé ou taloché

Cuisine	10	Mur de refend	Oui Cuisine : Mur de refend	<p><u>Identifiant:</u> ZPSO001 <u>Echantillon:</u> MA2112046334/P001, réf. labo.: 22RI006905-001 MA2112046334/P002, réf. labo.: 22RI006905-002 <u>Description:</u> Couche1: Peinture + Couche2: Enduit à base de plâtre lissé ou taloché <u>Composant de la construction:</u> 3 - Parois verticales intérieures - Revêtements de murs, poteaux, cloisons, gaines, coffres + 3 - Parois verticales intérieures - Murs et cloisons maçonnés <u>Partie à sonder:</u> Couche1: Peinture + Couche2: Enduit à base de plâtre lissé ou taloché <u>Justificatif:</u> Après analyse en laboratoire</p>	<p><u>Analyse:</u> P002 <u>Partie analysée par le laboratoire:</u> - Phase 2 Matériau de type maillage de fibres et liant (blanc) ; matériau de type système d'enduit peinture (beige) ; matériau semi-dur de type ciment (gris) Absence d'amiante</p>

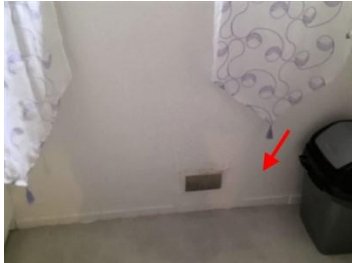
ZPSO002 : Peinture + Enduit à base de plâtre

Salle de bains	5	Mur donnant sur extérieur	Sondage et extension de la ZPSO du ou des prélèvement(s) : P003, P004	<p><u>Identifiant:</u> ZPSO002</p> <p><u>Echantillon:</u> MA2112046334/P003, réf. labo.: 22RI006905-003 MA2112046334/P004, réf. labo.: 22RI006905-004</p> <p><u>Description:</u> Peinture + Enduit à base de plâtre</p> <p><u>Composant de la construction:</u> 3 - Parois verticales intérieures - Murs et cloisons maçonnés</p> <p><u>Partie à sonder:</u> Peinture + Enduit à base de plâtre</p> <p><u>Justificatif:</u> Après analyse en laboratoire</p>	<p><u>Analyse:</u> P003, P004</p>	Idem photo : P003; P004
Cuisine	6	Mur donnant sur extérieur	Oui Cuisine : Mur donnant sur extérieur	<p><u>Identifiant:</u> ZPSO002</p> <p><u>Echantillon:</u> MA2112046334/P003, réf. labo.: 22RI006905-003 MA2112046334/P004, réf. labo.: 22RI006905-004</p> <p><u>Description:</u> Peinture + Enduit à base de plâtre</p> <p><u>Composant de la construction:</u> 3 - Parois verticales intérieures - Murs et cloisons maçonnés</p> <p><u>Partie à sonder:</u> Peinture + Enduit à base de plâtre</p> <p><u>Justificatif:</u> Après analyse en laboratoire</p>	<p><u>Analyse:</u> P004</p> <p><u>Partie analysée par le laboratoire:</u> - Phase 2 Matériau de type maillage de fibres et liant (blanc) ; matériau de type système d'enduit peinture (beige) ; matériau dur de type mortier, béton, chape (gris)</p> <p>Absence d'amiante</p>

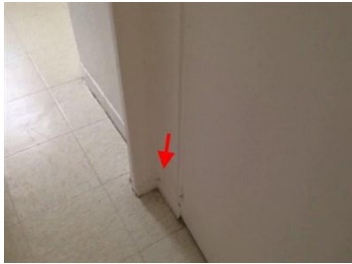
ZPSO004 : Peinture + Enduit à base de plâtre

Localisation	n° de sondage	Zone	Prélèvement effectué / Sondage et extension	Echantillon	Analyse	Photo
Entrée	1	Cloison	Sondage et extension de la ZPSO du ou des prélèvement(s) : P005, P006	<p><u>Identifiant:</u> ZPSO004</p> <p><u>Echantillon:</u> MA2112046334/P005, réf. labo.: 22RI006905-005 MA2112046334/P006, réf. labo.: 22RI006905-006</p> <p><u>Description:</u> Peinture + Enduit à base de plâtre</p> <p><u>Composant de la construction:</u> 3 - Parois verticales intérieures - Murs et cloisons maçonnés</p> <p><u>Partie à sonder:</u> Peinture + Enduit à base de plâtre</p> <p><u>Justificatif:</u> Après analyse en laboratoire</p>	<p><u>Analyse:</u> P005, P006</p>	Idem photo : P005; P006
Dégagement	2	Cloison	Oui Dégagement : Cloison	<p><u>Identifiant:</u> ZPSO004</p> <p><u>Echantillon:</u> MA2112046334/P005, réf. labo.: 22RI006905-005 MA2112046334/P006, réf. labo.: 22RI006905-006</p> <p><u>Description:</u> Peinture + Enduit à base de plâtre</p> <p><u>Composant de la construction:</u> 3 - Parois verticales intérieures - Murs et cloisons maçonnés</p> <p><u>Partie à sonder:</u> Peinture + Enduit à base de plâtre</p> <p><u>Justificatif:</u> Après analyse en laboratoire</p>	<p><u>Analyse:</u> P005</p> <p><u>Partie analysée par le laboratoire:</u> - Phase 2 Matériau de type maillage de fibres et liant (blanc) ; matériau de type peinture (beige) ; matériau semi-dur de type enduit (blanc) ; matériau de type peinture (jaune) ; matériau semi-dur de type enduit (blanc) ; matériau semi-dur de type ciment (gris) Absence d'amiante</p>

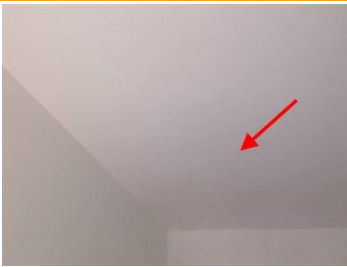
Chambre 1	5	Plafond	Oui Chambre 1 : Plafond	<p><u>Identifiant:</u> ZPSO006 <u>Echantillon:</u> MA2112046334/P008, réf. labo.: 22RI006905-007 MA2112046334/P009, réf. labo.: 22RI006905-008 <u>Description:</u> Peinture + Enduit à base de plâtre <u>Composant de la construction:</u> 4 - Plafonds et faux plafonds - Plafonds <u>Partie à sonder:</u> Peinture + Enduit à base de plâtre <u>Justificatif:</u> Après analyse en laboratoire</p>	<p><u>Analyse:</u> P008 <u>Partie analysée par le laboratoire:</u> - Matériau de type système d'enduit peinture (blanc) ; matériau semi-dur de type ciment (gris) en traces : Absence d'amiante</p>
