# Repérage Amiante Avant Travaux

Numéro de dossier : MA2112046343  
Date d'intervention : 05/01/2022

RAAT25LBC0302  
87 RUE LT MOISANT  
Bat. 87; Etage 03; Porte 302  
77190 DAMMARIE LES LYS

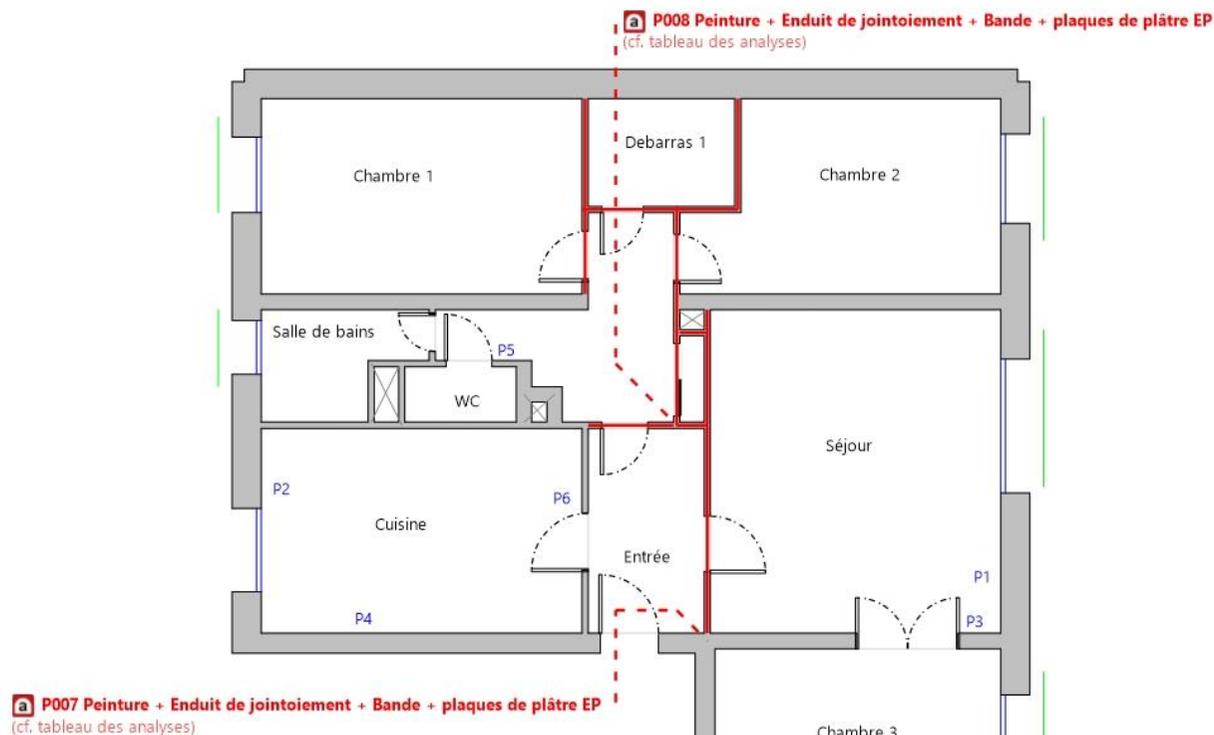
3ème Etage Mur

ZPSO	Niveau	Localisation	Zone	Description du prélèvement réalisé	Surface indicative
ZPSO005	3ème étage – Porte 302	3ème étage -- Séjour; Chambre 1; Chambre 2; Chambre 3; Entrée; Dégagement; Debarras 1	Cloison placo	<p><b>Analyse : P007</b></p> <ul style="list-style-type: none"> <li>- Phase 2 Matériau de type système d'enduit peinture (brillant) (beige) ; matériau souple fibreux de type papier, carton (blanc) ; matériau semi-dur de type enduit (blanc) ; matériau semi-dur de type plaque (plâtreux) (marron) en traces (Présence d'amiante)</li> <li>- Phase 3 Matériau souple fibreux de type papier, carton (blanc) (Absence d'amiante)</li> <li>- Phase 4 Matériau semi-dur de type plaque (plâtreux) (marron) (Absence d'amiante)</li> </ul> <p><b>Analyse : P008</b></p> <ul style="list-style-type: none"> <li>- Phase 2 Matériau de type maillage de fibres et liant (blanc) ; matériau de type système d'enduit peinture (brillant) (beige) ; matériau souple fibreux de type papier, carton (blanc) ; matériau semi-dur de type enduit (brillant) (gris) ; matériau semi-dur de type plaque (plâtreux) (marron) en traces (Présence d'amiante)</li> <li>- Phase 3 Matériau souple fibreux de type papier, carton (blanc) (Absence d'amiante)</li> <li>- Phase 4 Matériau semi-dur de type plaque (plâtreux) (marron) (Absence d'amiante)</li> </ul>	41,60m <sup>2</sup>
