Rapport de Repérage des matériaux et produits contenant de l'amiante avant réalisation de travaux dans un immeuble bâti

Numéro de dossier : MA2112046335
Date d'intervention : 11/04/2022

25LBC0401
87 RUE LT MOISANT (25LBC0401)
77190 DAMMARIE LES LYS

Numéro de lot : Bat. 87; Etage 4; Porte 401 Lot numéro 25LBC0401,

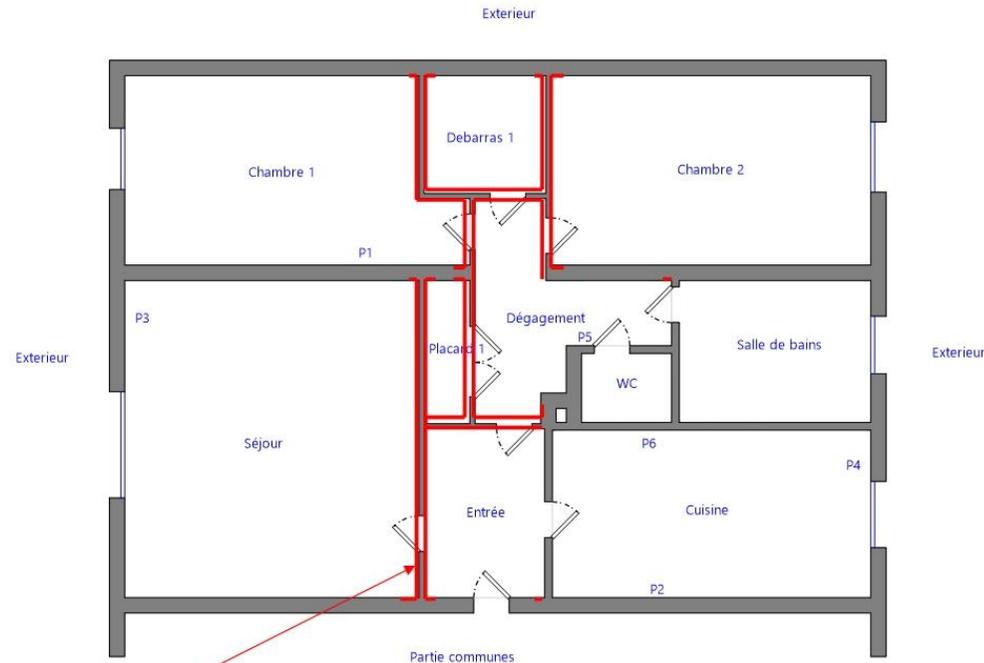
Murs

ZPSO	Niveau	Localisation	Zone	Description du prélèvement réalisé	Surface indicative
ZPSO011	4ème étage Porte 401	Entrée; Séjour; Dégagement; Placard 1; Chambre 1; Debarras 1; Chambre 2	Cloisons avec liaisons sur murs et plafonds	-	75M ²

ZPS0011 Couche1: Peinture décorative (pailletées, gouttelettes, ...) + Couche2: Enduit de jointoiment des plaques de plâtre + Couche3: Bande + Couche4: plaques de plâtre

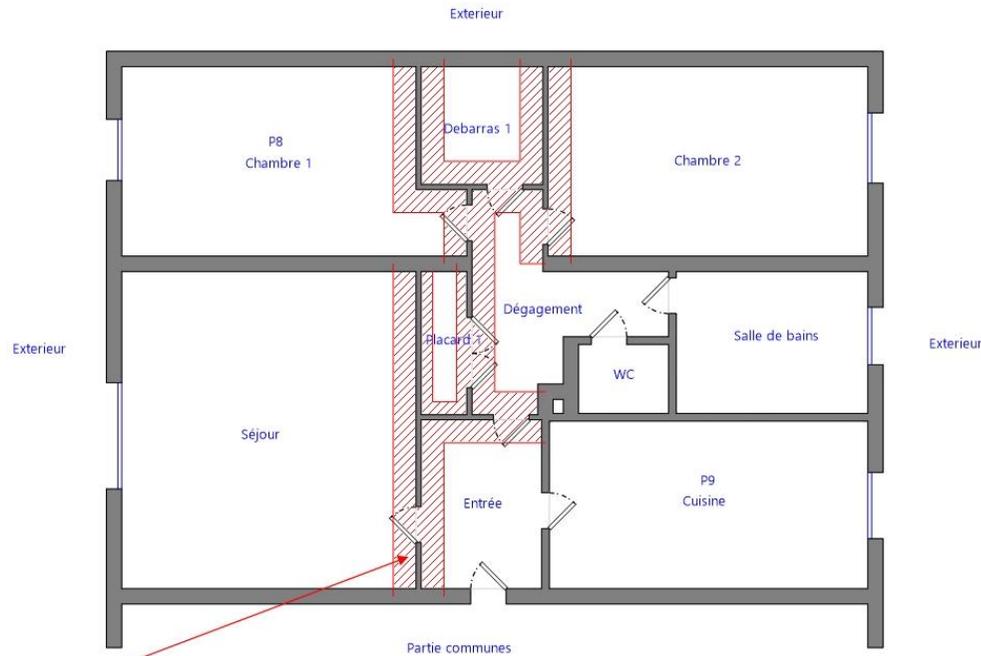
Plafonds

a ZPS0011 Couche1: Peinture décorative (pailletées, gouttelettes, ...) + Couche2: Enduit de jointoiment des plaques de plâtre + Couche3: Bande + Couche4: plaques de plâtre

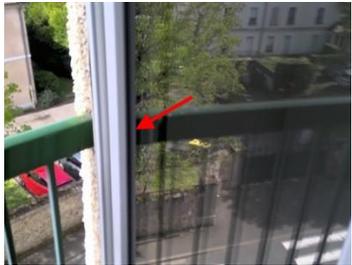
ZPSO007 : Joint de mastic de vitrage						
Niveau : 4ème étage Porte 401						
Localisation	n° de sondage	Zone	Prélèvement effectué / Sondage et extension	Echantillon	Analyse	Photo
Séjour	1	Fenêtres	Sondage et extension de la ZPSO du ou des prélèvement(s) : P010, P011	<u>Identifiant:</u> ZPSO007 <u>Echantillon:</u> MA2112046335/P010, réf. labo.: 22EK034979-009 MA2112046335/P011, réf. labo.: 22EK034979-010 <u>Description:</u> Joint de mastic de vitrage <u>Composant de la construction:</u> 2 - Parois verticales extérieures et Façades - Menuiseries extérieures <u>Partie à sonder:</u> Joint de mastic de vitrage <u>Justificatif:</u> Après analyse en laboratoire	<u>Analyse:</u> P010, P011	Idem photo : P010; P011
Chambre 1	2	Fenêtres	Oui Chambre 1 : Fenêtres	<u>Identifiant:</u> ZPSO007 <u>Echantillon:</u> MA2112046335/P010, réf. labo.: 22EK034979-009 MA2112046335/P011, réf. labo.: 22EK034979-010 <u>Description:</u> Joint de mastic de vitrage <u>Composant de la construction:</u> 2 - Parois verticales extérieures et Façades - Menuiseries extérieures <u>Partie à sonder:</u> Joint de mastic de vitrage <u>Justificatif:</u> Après analyse en laboratoire	<u>Analyse:</u> P010 <u>Partie analysée par le laboratoire:</u> - Matériau souple de type mastic (gris) : Absence d'amiante

Chambre 2	3	Fenêtres	Sondage et extension de la ZPSO du ou des prélèvement(s) : P010, P011	<p><u>Identifiant:</u> ZPSO007</p> <p><u>Echantillon:</u> MA2112046335/P010, réf. labo.: 22EK034979-009 MA2112046335/P011, réf. labo.: 22EK034979-010</p> <p><u>Description:</u> Joint de mastic de vitrage</p> <p><u>Composant de la construction:</u> 2 - Parois verticales extérieures et Façades - Menuiseries extérieures</p> <p><u>Partie à sonder:</u> Joint de mastic de vitrage</p> <p><u>Justificatif:</u> Après analyse en laboratoire</p>	<p><u>Analyse:</u> P010, P011</p>	Idem photo : P010; P011
Salle de bains	4	Fenêtres	Sondage et extension de la ZPSO du ou des prélèvement(s) : P010, P011	<p><u>Identifiant:</u> ZPSO007</p> <p><u>Echantillon:</u> MA2112046335/P010, réf. labo.: 22EK034979-009 MA2112046335/P011, réf. labo.: 22EK034979-010</p> <p><u>Description:</u> Joint de mastic de vitrage</p> <p><u>Composant de la construction:</u> 2 - Parois verticales extérieures et Façades - Menuiseries extérieures</p> <p><u>Partie à sonder:</u> Joint de mastic de vitrage</p> <p><u>Justificatif:</u> Après analyse en laboratoire</p>	<p><u>Analyse:</u> P010, P011</p>	Idem photo : P010; P011

Cuisine	5	Fenêtres	Oui Cuisine : Fenêtres	<p><u>Identifiant:</u> ZPSO007</p> <p><u>Echantillon:</u> MA2112046335/P010, réf. labo.: 22EK034979-009 MA2112046335/P011, réf. labo.: 22EK034979-010</p> <p><u>Description:</u> Joint de mastic de vitrage</p> <p><u>Composant de la construction:</u> 2 - Parois verticales extérieures et Façades - Menuiseries extérieures</p> <p><u>Partie à sonder:</u> Joint de mastic de vitrage</p> <p><u>Justificatif:</u> Après analyse en laboratoire</p>	<p><u>Analyse:</u> P011</p> <p><u>Partie analysée par le laboratoire:</u> - Matériau souple de type mastic (gris) : Absence d'amiante</p>

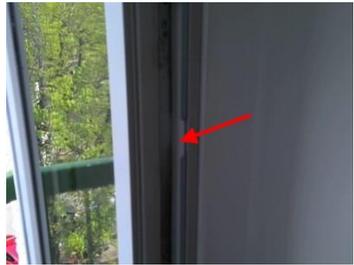
ZPSO008 : Joint de friction

Localisation	n° de sondage	Zone	Prélèvement effectué / Sondage et extension	Echantillon	Analyse	Photo
Séjour	1	Fenêtres	Sondage et extension de la ZPSO du ou des prélèvement(s) : P012, P013	<p><u>Identifiant:</u> ZPSO008 <u>Echantillon:</u> MA2112046335/P012, réf. labo.: 22EK034979-011 MA2112046335/P013, réf. labo.: 22EK034979-012</p> <p><u>Description:</u> Joint de friction <u>Composant de la construction:</u> 2 - Parois verticales extérieures et Façades - Menuiseries extérieures <u>Partie à sonder:</u> Garniture de friction sur fenêtres <u>Justificatif:</u> Après analyse en laboratoire</p>	<p><u>Analyse:</u> P012, P013</p>	Idem photo : P012; P013
Chambre 1	2	Fenêtres	Oui Chambre 1 : Fenêtres	<p><u>Identifiant:</u> ZPSO008 <u>Echantillon:</u> MA2112046335/P012, réf. labo.: 22EK034979-011 MA2112046335/P013, réf. labo.: 22EK034979-012</p> <p><u>Description:</u> Joint de friction <u>Composant de la construction:</u> 2 - Parois verticales extérieures et Façades - Menuiseries extérieures <u>Partie à sonder:</u> Garniture de friction sur fenêtres <u>Justificatif:</u> Après analyse en laboratoire</p>	<p><u>Analyse:</u> P012 <u>Partie analysée par le laboratoire:</u> - Matériau souple de type joint (gris) : Absence d'amiante</p>

Chambre 2	3	Fenêtres	Sondage et extension de la ZPSO du ou des prélèvement(s) : P012, P013	<p><u>Identifiant:</u> ZPSO008 <u>Echantillon:</u> MA2112046335/P012, réf. labo.: 22EK034979-011 MA2112046335/P013, réf. labo.: 22EK034979-012</p> <p><u>Description:</u> Joint de friction <u>Composant de la construction:</u> 2 - Parois verticales extérieures et Façades - Menuiseries extérieures <u>Partie à sonder:</u> Garniture de friction sur fenêtres <u>Justificatif:</u> Après analyse en laboratoire</p>	<p><u>Analyse:</u> P012, P013</p>	Idem photo : P012; P013
Salle de bains	4	Fenêtres	Sondage et extension de la ZPSO du ou des prélèvement(s) : P012, P013	<p><u>Identifiant:</u> ZPSO008 <u>Echantillon:</u> MA2112046335/P012, réf. labo.: 22EK034979-011 MA2112046335/P013, réf. labo.: 22EK034979-012</p> <p><u>Description:</u> Joint de friction <u>Composant de la construction:</u> 2 - Parois verticales extérieures et Façades - Menuiseries extérieures <u>Partie à sonder:</u> Garniture de friction sur fenêtres <u>Justificatif:</u> Après analyse en laboratoire</p>	<p><u>Analyse:</u> P012, P013</p>	Idem photo : P012; P013

Cuisine	5	Fenêtres	Oui Cuisine : Fenêtres	<p><u>Identifiant:</u> ZPSO008</p> <p><u>Echantillon:</u> MA2112046335/P012, réf. labo.: 22EK034979-011 MA2112046335/P013, réf. labo.: 22EK034979-012</p> <p><u>Description:</u> Joint de friction</p> <p><u>Composant de la construction:</u> 2 - Parois verticales extérieures et Façades - Menuiseries extérieures</p> <p><u>Partie à sonder:</u> Garniture de friction sur fenêtres</p> <p><u>Justificatif:</u> Après analyse en laboratoire</p>	<p><u>Analyse:</u> P013</p> <p><u>Partie analysée par le laboratoire:</u> - Matériau souple de type joint (gris) : Absence d'amiante</p>

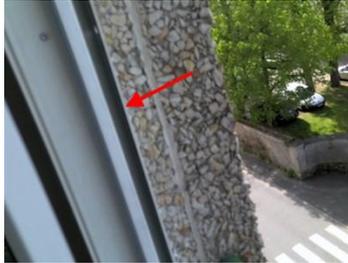
ZPSO009 : Joint d'étanchéité entre menuiserie et structure

Localisation	n° de sondage	Zone	Prélèvement effectué / Sondage et extension	Echantillon	Analyse	Photo
Séjour	1	Fenêtres	Sondage et extension de la ZPSO du ou des prélèvement(s) : P014, P015	<p><u>Identifiant:</u> ZPSO009</p> <p><u>Echantillon:</u> MA2112046335/P014, réf. labo.: 22EK034979-013 MA2112046335/P015, réf. labo.: 22EK034979-014</p> <p><u>Description:</u> Joint d'étanchéité entre menuiserie et structure</p> <p><u>Composant de la construction:</u> 2 - Parois verticales extérieures et Façades - Menuiseries extérieures</p> <p><u>Partie à sonder:</u> Joint d'étanchéité entre menuiserie et structure</p> <p><u>Justificatif:</u> Après analyse en laboratoire</p>	<p><u>Analyse:</u> P014, P015</p>	Idem photo : P014; P015
Chambre 1	2	Fenêtres	Oui Chambre 1 : Fenêtres	<p><u>Identifiant:</u> ZPSO009</p> <p><u>Echantillon:</u> MA2112046335/P014, réf. labo.: 22EK034979-013 MA2112046335/P015, réf. labo.: 22EK034979-014</p> <p><u>Description:</u> Joint d'étanchéité entre menuiserie et structure</p> <p><u>Composant de la construction:</u> 2 - Parois verticales extérieures et Façades - Menuiseries extérieures</p> <p><u>Partie à sonder:</u> Joint d'étanchéité entre menuiserie et structure</p> <p><u>Justificatif:</u> Après analyse en laboratoire</p>	<p><u>Analyse:</u> P014</p> <p><u>Partie analysée par le laboratoire:</u> - Matériau souple de type joint (blanc) ; matériau de type mousse (jaune) : Absence d'amiante</p>

Chambre 2	3	Fenêtres	Sondage et extension de la ZPSO du ou des prélèvement(s) : P014, P015	<p><u>Identifiant:</u> ZPSO009</p> <p><u>Echantillon:</u> MA2112046335/P014, réf. labo.: 22EK034979-013 MA2112046335/P015, réf. labo.: 22EK034979-014</p> <p><u>Description:</u> Joint d'étanchéité entre menuiserie et structure</p> <p><u>Composant de la construction:</u> 2 - Parois verticales extérieures et Façades - Menuiseries extérieures</p> <p><u>Partie à sonder:</u> Joint d'étanchéité entre menuiserie et structure</p> <p><u>Justificatif:</u> Après analyse en laboratoire</p>	<p><u>Analyse:</u> P014, P015</p>	Idem photo : P014; P015

Salle de bains	4	Fenêtres	Sondage et extension de la ZPSO du ou des prélèvement(s) : P014, P015	<p><u>Identifiant:</u> ZPSO009</p> <p><u>Echantillon:</u> MA2112046335/P014, réf. labo.: 22EK034979-013 MA2112046335/P015, réf. labo.: 22EK034979-014</p> <p><u>Description:</u> Joint d'étanchéité entre menuiserie et structure</p> <p><u>Composant de la construction:</u> 2 - Parois verticales extérieures et Façades - Menuiseries extérieures</p> <p><u>Partie à sonder:</u> Joint d'étanchéité entre menuiserie et structure</p> <p><u>Justificatif:</u> Après analyse en laboratoire</p>	<p><u>Analyse:</u> P014, P015</p>	Idem photo : P014; P015
Cuisine	5	Fenêtres	Oui Cuisine : Fenêtres	<p><u>Identifiant:</u> ZPSO009</p> <p><u>Echantillon:</u> MA2112046335/P014, réf. labo.: 22EK034979-013 MA2112046335/P015, réf. labo.: 22EK034979-014</p> <p><u>Description:</u> Joint d'étanchéité entre menuiserie et structure</p> <p><u>Composant de la construction:</u> 2 - Parois verticales extérieures et Façades - Menuiseries extérieures</p> <p><u>Partie à sonder:</u> Joint d'étanchéité entre menuiserie et structure</p> <p><u>Justificatif:</u> Après analyse en laboratoire</p>	<p><u>Analyse:</u> P015</p> <p><u>Partie analysée par le laboratoire:</u> - Matériau souple de type joint (blanc) ; matériau (gris) en traces : Absence d'amiante</p>

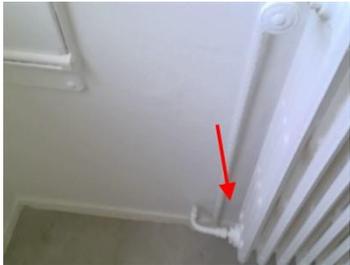
ZPSO001 : Couche1: Peinture + Couche2: Enduit à base de plâtre lissé ou taloché

Localisation	n° de sondage	Zone	Prélèvement effectué / Sondage et extension	Echantillon	Analyse	Photo
Entrée	1	Mur de refend	Sondage et extension de la ZPSO du ou des prélèvement(s) : P001, P002	<p><u>Identifiant:</u> ZPSO001</p> <p><u>Echantillon:</u> MA2112046335/P001, réf. labo.: 22EK034979-001 MA2112046335/P002, réf. labo.: 22EK034979-002</p> <p><u>Description:</u> Couche1: Peinture + Couche2: Enduit à base de plâtre lissé ou taloché</p> <p><u>Composant de la construction:</u> 3 - Parois verticales intérieures - Revêtements de murs, poteaux, cloisons, gaines, coffres + 3 - Parois verticales intérieures - Murs et cloisons maçonnés</p> <p><u>Partie à sonder:</u> Couche1: Peinture + Couche2: Enduit à base de plâtre lissé ou taloché</p> <p><u>Justificatif:</u> Après analyse en laboratoire</p>	<p><u>Analyse:</u> P001, P002</p>	Idem photo : P001; P002

Cuisine	10	Mur de refend	Oui Cuisine : Mur de refend	<p><u>Identifiant:</u> ZPSO001</p> <p><u>Echantillon:</u> MA2112046335/P001, réf. labo.: 22EK034979-001 MA2112046335/P002, réf. labo.: 22EK034979-002</p> <p><u>Description:</u> Couche1: Peinture + Couche2: Enduit à base de plâtre lissé ou taloché</p> <p><u>Composant de la construction:</u> 3 - Pariois verticales intérieures - Revêtements de murs, poteaux, cloisons, gaines, coffres + 3 - Pariois verticales intérieures - Murs et cloisons maçonnés</p> <p><u>Partie à sonder:</u> Couche1: Peinture + Couche2: Enduit à base de plâtre lissé ou taloché</p> <p><u>Justificatif:</u> Après analyse en laboratoire</p>	<p><u>Analyse:</u> P002</p> <p><u>Partie analysée par le laboratoire:</u> - Phase 2 Matériau de type maillage de fibres et liant (blanc) ; matériau de type système d'enduit peinture (blanc) ; matériau semi-dur (blanc) Absence d'amiante</p>

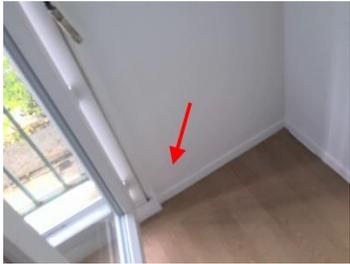
ZPSO002 : Peinture + Enduit à base de plâtre

Localisation	n° de sondage	Zone	Prélèvement effectué / Sondage et extension	Echantillon	Analyse	Photo
Séjour	1	Mur donnant sur extérieur	Sondage et extension de la ZPSO du ou des prélèvement(s) : P003, P004	<p><u>Identifiant:</u> ZPSO002</p> <p><u>Echantillon:</u> MA2112046335/P003, réf. labo.: 22EK034979-003 MA2112046335/P004, réf. labo.: 22EK034979-004</p> <p><u>Description:</u> Peinture + Enduit à base de plâtre</p> <p><u>Composant de la construction:</u> 3 - Parois verticales intérieures - Murs et cloisons maçonnés</p> <p><u>Partie à sonder:</u> Peinture + Enduit à base de plâtre</p> <p><u>Justificatif:</u> Après analyse en laboratoire</p>	<p><u>Analyse:</u> P003, P004</p>	Idem photo : P003; P004
Chambre 1	2	Mur donnant sur extérieur	Oui Chambre 1 : Mur donnant sur extérieur	<p><u>Identifiant:</u> ZPSO002</p> <p><u>Echantillon:</u> MA2112046335/P003, réf. labo.: 22EK034979-003 MA2112046335/P004, réf. labo.: 22EK034979-004</p> <p><u>Description:</u> Peinture + Enduit à base de plâtre</p> <p><u>Composant de la construction:</u> 3 - Parois verticales intérieures - Murs et cloisons maçonnés</p> <p><u>Partie à sonder:</u> Peinture + Enduit à base de plâtre</p> <p><u>Justificatif:</u> Après analyse en laboratoire</p>	<p><u>Analyse:</u> P003</p> <p><u>Partie analysée par le laboratoire:</u> - Phase 2 Matériau de type maillage de fibres et liant (blanc) ; matériau de type système d'enduit peinture (blanc) ; matériau semi-dur (gris) ; matériau dur de type mortier, béton, chape (gris) Absence d'amiante</p>

Chambre 2	3	Mur donnant sur extérieur	Sondage et extension de la ZPSO du ou des prélèvement(s) : P003, P004	<p><u>Identifiant:</u> ZPSO002</p> <p><u>Echantillon:</u> MA2112046335/P003, réf. labo.: 22EK034979-003 MA2112046335/P004, réf. labo.: 22EK034979-004</p> <p><u>Description:</u> Peinture + Enduit à base de plâtre</p> <p><u>Composant de la construction:</u> 3 - Parois verticales intérieures - Murs et cloisons maçonnés</p> <p><u>Partie à sonder:</u> Peinture + Enduit à base de plâtre</p> <p><u>Justificatif:</u> Après analyse en laboratoire</p>	<p><u>Analyse:</u> P003, P004</p>	Idem photo : P003; P004
Salle de bains	4	Mur donnant sur extérieur	Sondage et extension de la ZPSO du ou des prélèvement(s) : P003, P004	<p><u>Identifiant:</u> ZPSO002</p> <p><u>Echantillon:</u> MA2112046335/P003, réf. labo.: 22EK034979-003 MA2112046335/P004, réf. labo.: 22EK034979-004</p> <p><u>Description:</u> Peinture + Enduit à base de plâtre</p> <p><u>Composant de la construction:</u> 3 - Parois verticales intérieures - Murs et cloisons maçonnés</p> <p><u>Partie à sonder:</u> Peinture + Enduit à base de plâtre</p> <p><u>Justificatif:</u> Après analyse en laboratoire</p>	<p><u>Analyse:</u> P003, P004</p>	Idem photo : P003; P004

Cuisine	5	Mur donnant sur extérieur	Oui Cuisine : Mur donnant sur extérieur	<p><u>Identifiant:</u> ZPSO002</p> <p><u>Echantillon:</u> MA2112046335/P003, réf. labo.: 22EK034979-003 MA2112046335/P004, réf. labo.: 22EK034979-004</p> <p><u>Description:</u> Peinture + Enduit à base de plâtre</p> <p><u>Composant de la construction:</u> 3 - Parois verticales intérieures - Murs et cloisons maçonnés</p> <p><u>Partie à sonder:</u> Peinture + Enduit à base de plâtre</p> <p><u>Justificatif:</u> Après analyse en laboratoire</p>	<p><u>Analyse:</u> P004</p> <p><u>Partie analysée par le laboratoire:</u> - Phase 2 Matériau de type maillage de fibres et liant (blanc) ; matériau de type système d'enduit peinture (blanc) ; matériau semi-dur (blanc)</p> <p>Absence d'amiante</p>

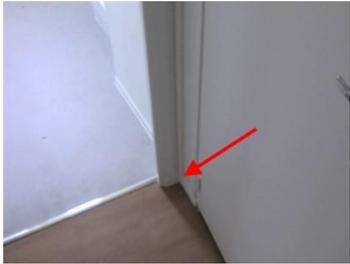
ZPSO004 : Peinture + Enduit à base de plâtre

Localisation	n° de sondage	Zone	Prélèvement effectué / Sondage et extension	Echantillon	Analyse	Photo
Entrée	1	Cloison	Sondage et extension de la ZPSO du ou des prélèvement(s) : P005, P006	<p><u>Identifiant:</u> ZPSO004 <u>Echantillon:</u> MA2112046335/P005, réf. labo.: 22EK034979-005 MA2112046335/P006, réf. labo.: 22EK034979-006 <u>Description:</u> Peinture + Enduit à base de plâtre <u>Composant de la construction:</u> 3 - Parois verticales intérieures - Murs et cloisons maçonnés <u>Partie à sonder:</u> Peinture + Enduit à base de plâtre <u>Justificatif:</u> Après analyse en laboratoire</p>	<p><u>Analyse:</u> P005, P006</p>	Idem photo : P005; P006
Dégagement	2	Cloison	Oui Dégagement : Cloison	<p><u>Identifiant:</u> ZPSO004 <u>Echantillon:</u> MA2112046335/P005, réf. labo.: 22EK034979-005 MA2112046335/P006, réf. labo.: 22EK034979-006 <u>Description:</u> Peinture + Enduit à base de plâtre <u>Composant de la construction:</u> 3 - Parois verticales intérieures - Murs et cloisons maçonnés <u>Partie à sonder:</u> Peinture + Enduit à base de plâtre <u>Justificatif:</u> Après analyse en laboratoire</p>	<p><u>Analyse:</u> P005 <u>Partie analysée par le laboratoire:</u> - Phase 2 Matériau de type maillage de fibres et liant (blanc) ; matériau de type système d'enduit peinture (blanc) ; matériau dur de type mortier, béton, chape (gris) Absence d'amiante</p>

Salle de bains	3	Cloison	Sondage et extension de la ZPSO du ou des prélèvement(s) : P005, P006	<p><u>Identifiant:</u> ZPSO004 <u>Echantillon:</u> MA2112046335/P005, réf. labo.: 22EK034979-005 MA2112046335/P006, réf. labo.: 22EK034979-006 <u>Description:</u> Peinture + Enduit à base de plâtre <u>Composant de la construction:</u> 3 - Parois verticales intérieures - Murs et cloisons maçonnés <u>Partie à sonder:</u> Peinture + Enduit à base de plâtre <u>Justificatif:</u> Après analyse en laboratoire</p>	<p><u>Analyse:</u> P005, P006</p>	Idem photo : P005; P006
WC	4	Cloison	Sondage et extension de la ZPSO du ou des prélèvement(s) : P005, P006	<p><u>Identifiant:</u> ZPSO004 <u>Echantillon:</u> MA2112046335/P005, réf. labo.: 22EK034979-005 MA2112046335/P006, réf. labo.: 22EK034979-006 <u>Description:</u> Peinture + Enduit à base de plâtre <u>Composant de la construction:</u> 3 - Parois verticales intérieures - Murs et cloisons maçonnés <u>Partie à sonder:</u> Peinture + Enduit à base de plâtre <u>Justificatif:</u> Après analyse en laboratoire</p>	<p><u>Analyse:</u> P005, P006</p>	Idem photo : P005; P006

Cuisine	5	Cloison	Oui Cuisine : Cloison	<p><u>Identifiant:</u> ZPSO004 <u>Echantillon:</u> MA2112046335/P005, réf. labo.: 22EK034979-005 MA2112046335/P006, réf. labo.: 22EK034979-006 <u>Description:</u> Peinture + Enduit à base de plâtre <u>Composant de la construction:</u> 3 - Parois verticales intérieures - Murs et cloisons maçonnés <u>Partie à sonder:</u> Peinture + Enduit à base de plâtre <u>Justificatif:</u> Après analyse en laboratoire</p>	<p><u>Analyse:</u> P006 <u>Partie analysée par le laboratoire:</u> - Phase 2 Matériau de type maillage de fibres et liant (blanc) ; matériau de type système d'enduit peinture (blanc) ; matériau dur de type mortier, béton, chape (gris) Absence d'amiante</p>

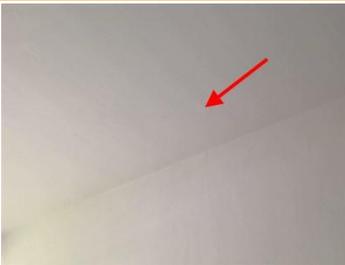
WC	9	Plafond	Sondage et extension de la ZPSO du ou des prélèvement(s) : P008, P009	<p><u>Identifiant:</u> ZPSO006 <u>Echantillon:</u> MA2112046335/P008, réf. labo.: 22EK034979-007 MA2112046335/P009, réf. labo.: 22EK034979-008 <u>Description:</u> Peinture + Enduit à base de plâtre <u>Composant de la construction:</u> 4 - Plafonds et faux plafonds - Plafonds <u>Partie à sonder:</u> Peinture + Enduit à base de plâtre <u>Justificatif:</u> Après analyse en laboratoire</p>	<p><u>Analyse:</u> P008, P009</p>	Idem photo : P008; P009

Cuisine	10	Plafond	Oui Cuisine : Plafond	<p><u>Identifiant:</u> ZPSO006 <u>Echantillon:</u> MA2112046335/P008, réf. labo.: 22EK034979-007 MA2112046335/P009, réf. labo.: 22EK034979-008 <u>Description:</u> Peinture + Enduit à base de plâtre <u>Composant de la construction:</u> 4 - Plafonds et faux plafonds - Plafonds <u>Partie à sonder:</u> Peinture + Enduit à base de plâtre <u>Justificatif:</u> Après analyse en laboratoire</p>	<p><u>Analyse:</u> P009 <u>Partie analysée par le laboratoire:</u> - Phase 2 Matériau de type maillage de fibres et liant (blanc) ; matériau de type système d'enduit peinture (blanc) ; matériau dur de type mortier, béton, chape (gris) Absence d'amiante</p>
